# 船舶事故調査報告書

令和元年5月22日

運輸安全委員会（海事専門部会）議決

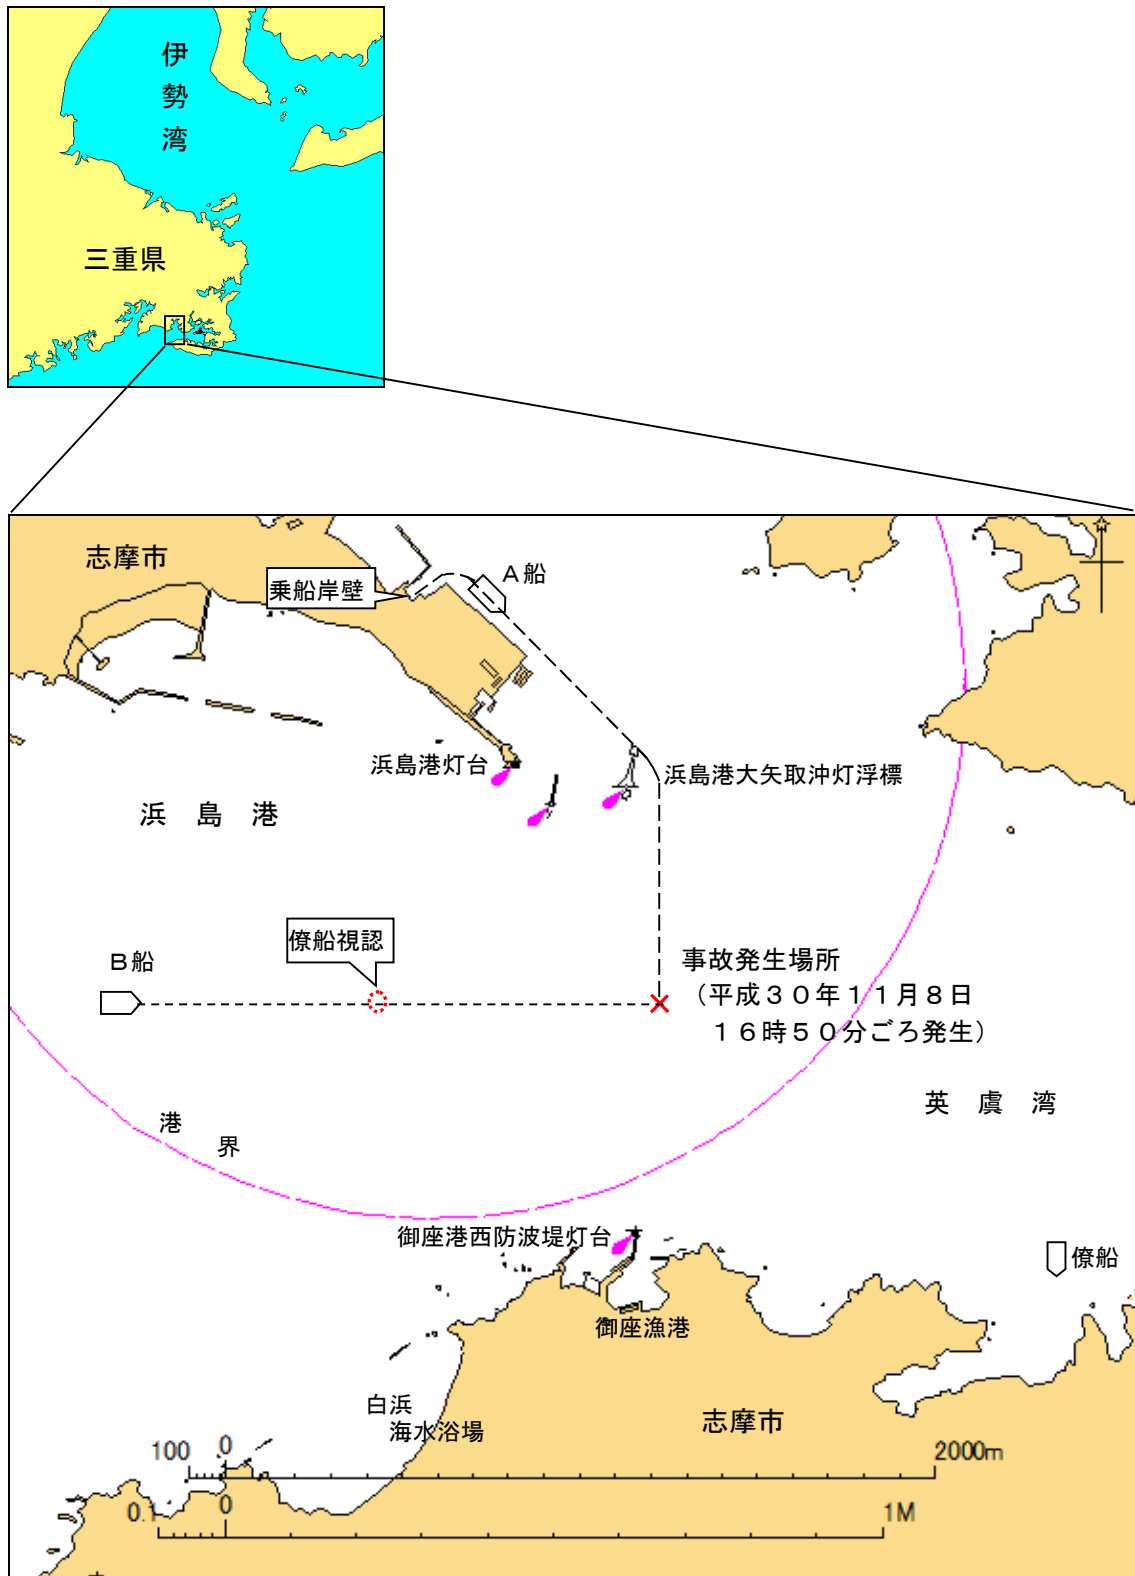
付図1 事故発生経過概略図

B 軽傷 1人（船長B）
損傷	A 右舷船尾部ブルワーク及び防舷材に破損、右舷船尾部ビットに折損 B 船首部外板に破口を伴う擦過傷
気象・海象	気象：天気 晴れ、風 なし、視界 良好 海象：海上 平穏
事故の経過	<p>A船は、船長Aが1人で乗り組み、旅客が乗船していない状態で、平成30年11月8日16時45分ごろ、志摩市御座漁港に向けて浜島港の乗船岸壁を離岸した。</p> <p>A船は、船長Aが、操舵室右舷側の操縦席に腰を掛けて手動操舵により操船に当たり、目視で見張りをを行いながら約7ノット（kn）の速力（対地速力、以下同じ。）で、浜島港大矢取沖灯浮標を右方に見て右転した後、御座漁港口の御座港西防波堤灯台を船首目標に定め、南進した。</p> <p>A船は、船長Aが、南進を開始した頃、右舷前方0.8～1海里（M）付近にB船を初認した後、時々B船の動向を見ながら操船し、B船の船首方を通過できると思い、同じ針路及び速力で航行した。</p> <p>A船は、船長Aが、右舷前方に接近したB船を認め、互いに通過する距離が近いと感じたものの、船長Bも見張りをしてA船に気付いているので、B船がA船の船尾方をぎりぎりに通過してくれるだろうと思い、同じ針路及び速力で航行していたところ、16時50分ごろ、右舷船尾部とB船の船首部とが衝突した。</p> <p>A船は、船長Aが運航管理者に本事故発生との連絡を行い、運航管理者が118番通報し、海上保安庁の指示により乗船岸壁に戻った。</p> <p>B船は、船長Bが1人で乗り組み、釣り客1人を乗せ、16時30分ごろ、英虞湾奥の志摩市布施田の係留場所に向け、三重県南伊勢町田曾崎南方沖の釣り場を発進した。</p> <p>B船は、船長Bが、操舵室右舷側の操縦席に腰を掛けてリモコン装置を操作して自動操舵によって操船に当たり、目視で見張りをを行いながら約15knの速力で東進した。</p> <p>船長Bは、白浜海水浴場北方沖に差し掛かった頃、自動操舵から遠隔操舵に切り替えて航行していたところ、右舷前方2km付近に停泊している僚船を視認した。</p> <p>船長Bは、僚船の様子が気になって、パーソナル無線で交信を試みたが、応答がなかったので、僚船を見ることに意識を集中して呼出しを続けていたところ、応答があり、ようやく通じたと思い、ふと前方を見たところ、左舷船首方至近にA船を視認し、リモコン装置を後進及び左舵に操作しものの、効果がなくA船と衝突した。</p> <p>船長Bは、額を航海計器にぶつけて負傷したが、船長Aに118番通報を依頼し、釣り客を御座漁港で下船させた後、A船の係留場所で</p>
