船舶事故調査報告書

令和元年7月3日

運輸安全委員会（海事専門部会）議決

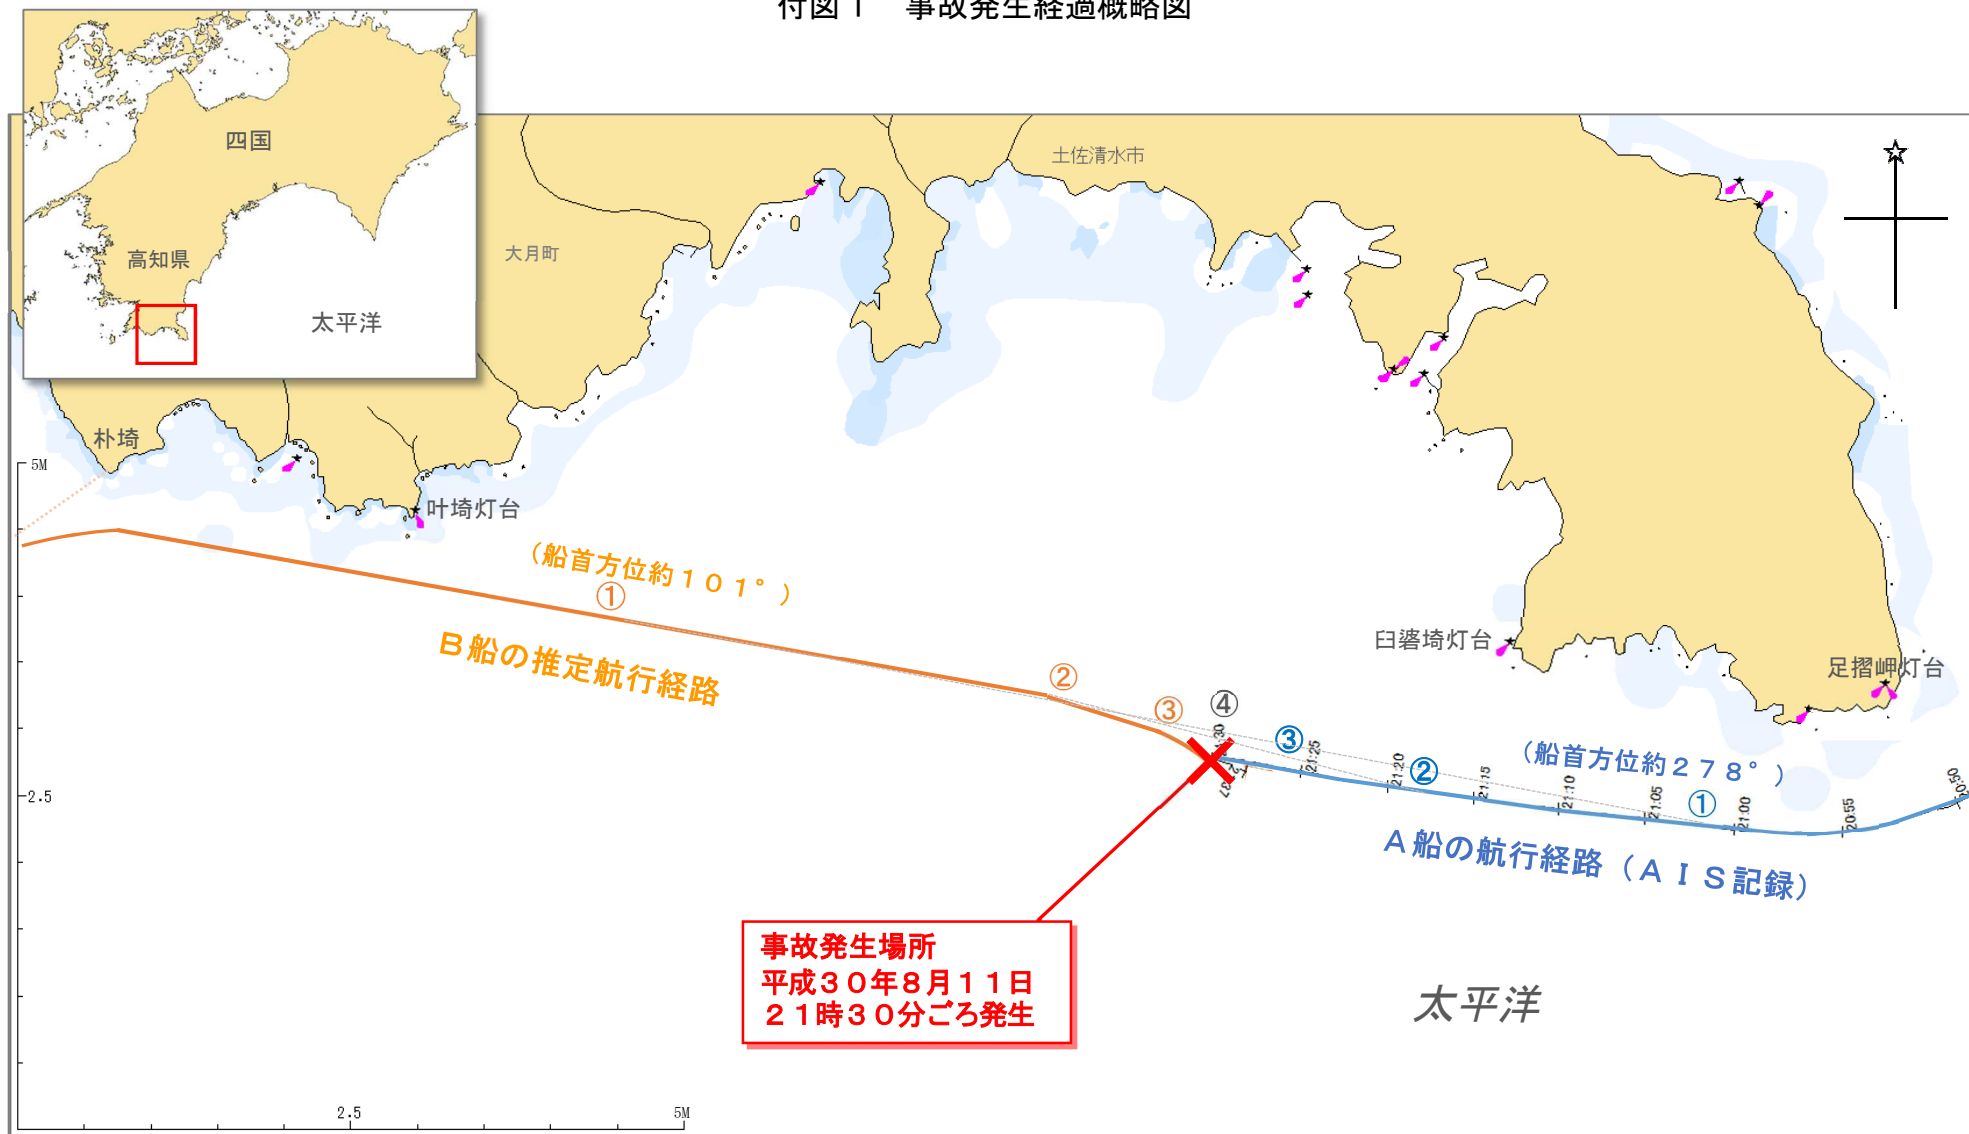
付図1 事故発生経過概略図

時刻 (両船間の距離)	A 船	B 船	付図1上 の概位
20時55分ごろ (約8M)	(船長A) 左舷船首の方向にB船の両舷灯を認めた。		①
21時10分ごろ (約6M)		(航海士B) レーダーで正船首方6M付近にA船の船影を認めた。	
(約4.5M)		(航海士B) A船の右舷灯及びマストを認めた。 レーダーのエコートレイルを確認し、右舷を対して通過すると思った。	
(約2.7M)	(船長A) B船の方位変化が少なかったため、右舷を対して通過しようと思い、船首方位を約5°左に取り、B船の右舷灯しか見えなくなったことを確認した。		②
21時22分ごろ (約2M)	(航海士B) A船の右舷灯が見えていたところ、左舷灯が見えたので、左舷を対して通過しようと思い、船首方位を約15°~20°右に取り、A船が左舷側に変ったことを確認した。		
(約1.0~0.5M)	(船長A) B船と右舷を対して通過できると思っていた。	(航海士B) このままA船と左舷を対して通過すると思って航行を続けていたが、突然、A船の両舷灯を認め、衝突の危険を感じて右舵一杯とした。	③
(至近)	(船長A) B船の航海灯が確認できなくなり、船首方に右転したB船の船体を認め、衝突の危険を感じて機関を中立運転とした。		
21時30分ごろ	A船の船首部とB船の左舷船尾部とが衝突		④
