船舶事故調査報告書

令和元年7月3日
 運輸安全委員会（海事専門部会）議決
 委員 佐藤 雄二（部会長）
 委員 田村 兼吉
 委員 岡本 満喜子

事故種類	衝突
発生日時	平成31年1月18日 23時40分ごろ
発生場所	兵庫県東播磨港南西方沖 東播磨港別府西防波堤灯台から真方位210° 3.0海里（M）付近 （概位 北緯34° 39.3′ 東経134° 48.1′）
事故の概要	貨物船XIN HAI 58は、錨泊中、また、引船第三大千丸は、はしけM3をえい航して西進中、両船が衝突した。 第三大千丸は、船長が負傷し、船首部に擦過傷を生じ、また、XIN HAI 58は、船尾部外板に凹損を生じた。
事故調査の経過	平成31年2月28日、本事故の調査を担当する主管調査官（神戸事務所）を指名した。 なお、後日、1人の地方事故調査官を新たに指名した。 原因関係者から意見聴取を行った。
事実情報 船種船名、総トン数 船舶番号、船舶所有者等 L×B×D、船質 機関、出力、進水等	A 貨物船 XIN HAI 58（ベリーズ籍）、2,998トン 9736822（IMO番号）、WEIHAI XINHAI SHIPPING Co., Ltd. 98.00m×15.80m×5.80m、鋼 ディーゼル機関、1,765kW、2014年建造 B 引船 第三大千丸、19トン 273-9017香川、山口鋼業株式会社（船舶所有者）、有限会社大野海運（船舶管理人、B社） 14.05m×5.00m×1.95m、鋼 ディーゼル機関、530kW、平成9年1月 C はしけ M3、総トン数なし なし、B社 42.00m×10.00m×4.50m、鋼 機関なし、平成25年建造
乗組員等に関する情報	A 船長A（中華人民共和国籍） 男性 48歳 免状不詳 航海士A（中華人民共和国籍） 男性 49歳 免状不詳 B 船長B 男性 72歳

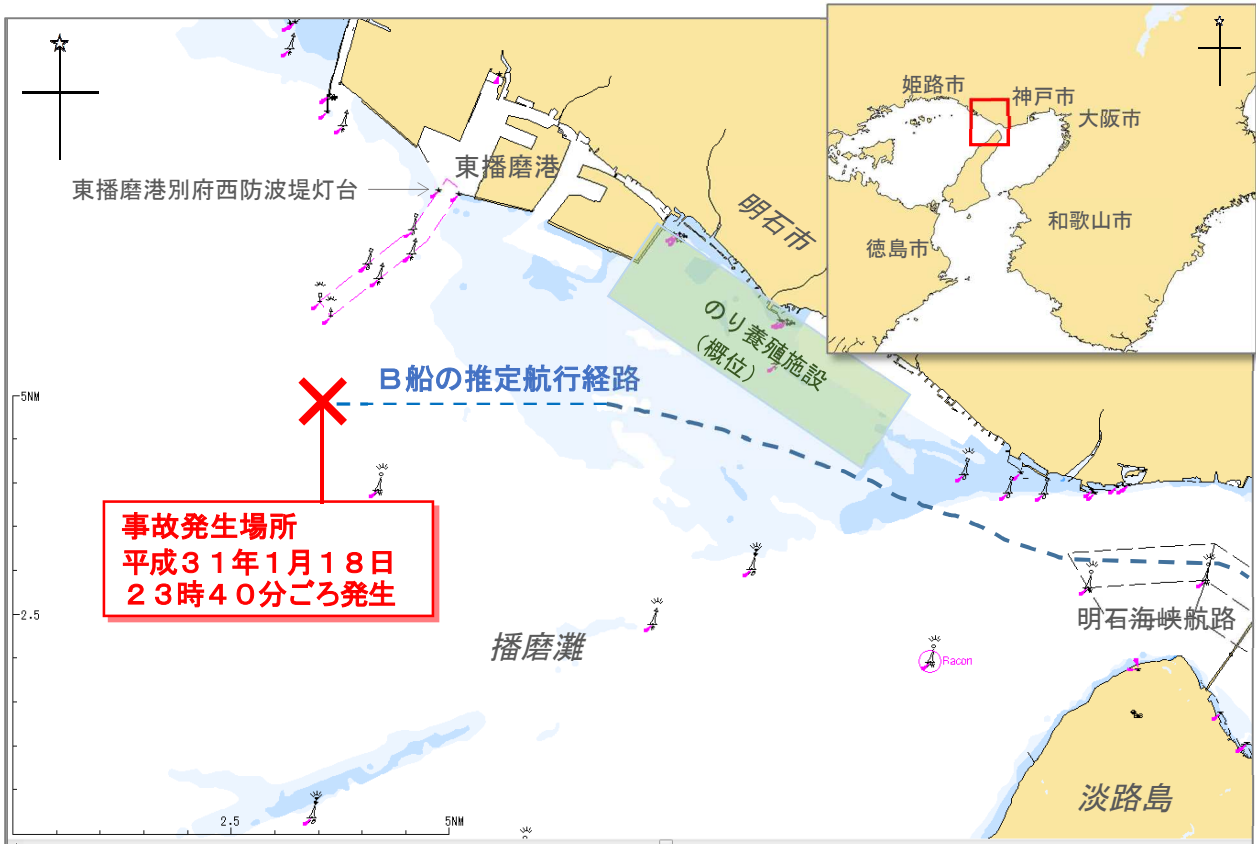
付図1 事故発生経過概略図

<p>二級小型船舶操縦士・特殊小型船舶操縦士・特定 免許登録日 昭和53年2月24日 免許証交付日 平成28年12月5日 (令和4年8月19日まで有効)</p>
死傷者等	<p>A なし B 軽傷 1人(船長B)</p>
損傷	<p>A 船尾部外板に凹損 B 船首部に擦過傷</p>
気象・海象	<p>気象：天気 晴れ、風向 西、風力 3、視界 良好 海象：波高 約1.0m、潮汐 ほぼ低潮時</p>
事故の経過	<p>A船は、船長A及び航海士Aほか12人(中華人民共和国籍12人、ミャンマー連邦共和国籍2人)が乗り組み、平成31年1月15日09時50分ごろ、1月21日に予定されている東播磨港への着岸時刻までの時間調整を行う目的で、同港南西方沖で錨泊を開始した。</p> <p>A船は、船橋に航海士等1人を配置して錨泊当直とし、錨泊当直を行っていた航海士Aが、1月18日23時35分ごろ、船尾方約0.5MからA船に向けて西進するB船を認めた。</p> <p>航海士Aは、針路を変えないで接近するB船に疑問を感じ、VHF無線電話でB船を呼び出すとともに、B船に向けてレーザポインタを点滅させながら照射した。</p> <p>船長Aは、衝突の直前、錨泊当直の交代の目的で昇橋したところ、船尾方至近に接近するB船を認めた。</p> <p>A船は、23時40分ごろ、その船尾部とB船の船首部とが衝突した。</p> <p>B船は、船長Bが1人で乗り組み、作業員1人を乗せたC船を約50mのえい航索<small>つな</small>で繋いで引船列(以下「B船引船列」という。)を構成し、1月18日19時30分ごろ、広島県広島港に向けて阪神港大阪第6区を出港した。</p> <p>B船引船列は、船長Bが、単独の船橋当直につき、操舵スタンド後方に設置された椅子に腰を掛け、明石海峡航路を通過後、兵庫県明石市の南方沖に設置されたのり養殖施設を避けながら、約5.5ノットの対地速力で自動操舵により西進した。</p> <p>船長Bは、東播磨港南方に差し掛かったところで船首方に数隻の錨泊船を認めたので、同錨泊船の間を航行しようとし、自動操舵の針路を約270°に設定したのち、椅子に腰を掛けた姿勢を続けていたところ、いつしか居眠りに陥った。</p> <p>船長Bは、23時40分ごろ衝撃を感じ、身体を前方に飛ばされて目覚め、混乱した状態であったが、頭上から照射された緑色のレーザ光に気付きA船と衝突したことを知った。</p> <p>(付図1 事故発生経過概略図 参照)</p>
