# 船舶事故調査報告書

令和元年6月26日  
 運輸安全委員会（海事専門部会）議決  
 委員 佐藤 雄二（部会長）  
 委員 田村 兼吉  
 委員 岡本 満喜子

事故種類	衝突（棧橋）
発生日時	平成30年3月1日 00時42分ごろ
発生場所	愛媛県八幡浜市八幡浜港フェリー棧橋西端 八幡浜港長早防波堤灯台から真方位081°900m付近 （概位 北緯33°27.4′ 東経132°24.9′）
事故の概要	旅客フェリーおれんじ四国は、着棧作業中、棧橋に衝突した。 おれんじ四国は、船首部外板の凹損等を生じ、また、棧橋は、車止め等の破損を生じた。
事故調査の経過	平成30年3月5日、本事故の調査を担当する主管調査官（広島事務所）を指名した。 なお、後日、1人の地方事故調査官を新たに指名した。 原因関係者から意見聴取を行った。
<b>事実情報</b> 船種船名、総トン数 船舶番号、船舶所有者等 L×B×D、船質 機関、出力、進水等	旅客フェリー おれんじ四国、2,918トン 140720、四国開発フェリー株式会社（船舶所有者）、九四オレンジフェリー株式会社（船舶借入人）（A社） 119.91m×16.40m×11.00m、鋼 ディーゼル機関2基、6,618kW（合計）、平成19年12月10日
乗組員等に関する情報	船長 男性 56歳 三級海技士（航海） 免許年月日 平成2年10月3日 免状交付年月日 平成27年6月26日 免状有効期間満了日 令和2年10月2日 航海士A 男性 49歳 四級海技士（航海）（履歴限定） 免許年月日 平成29年8月23日 免状交付年月日 平成29年8月23日 免状有効期間満了日 令和4年8月22日
死傷者等	なし
損傷	本船 船首部外板に凹損、左舷船尾部の防舷材構造物に凹損 フェリー棧橋 コンクリート基部に剝離及び車止めに破損

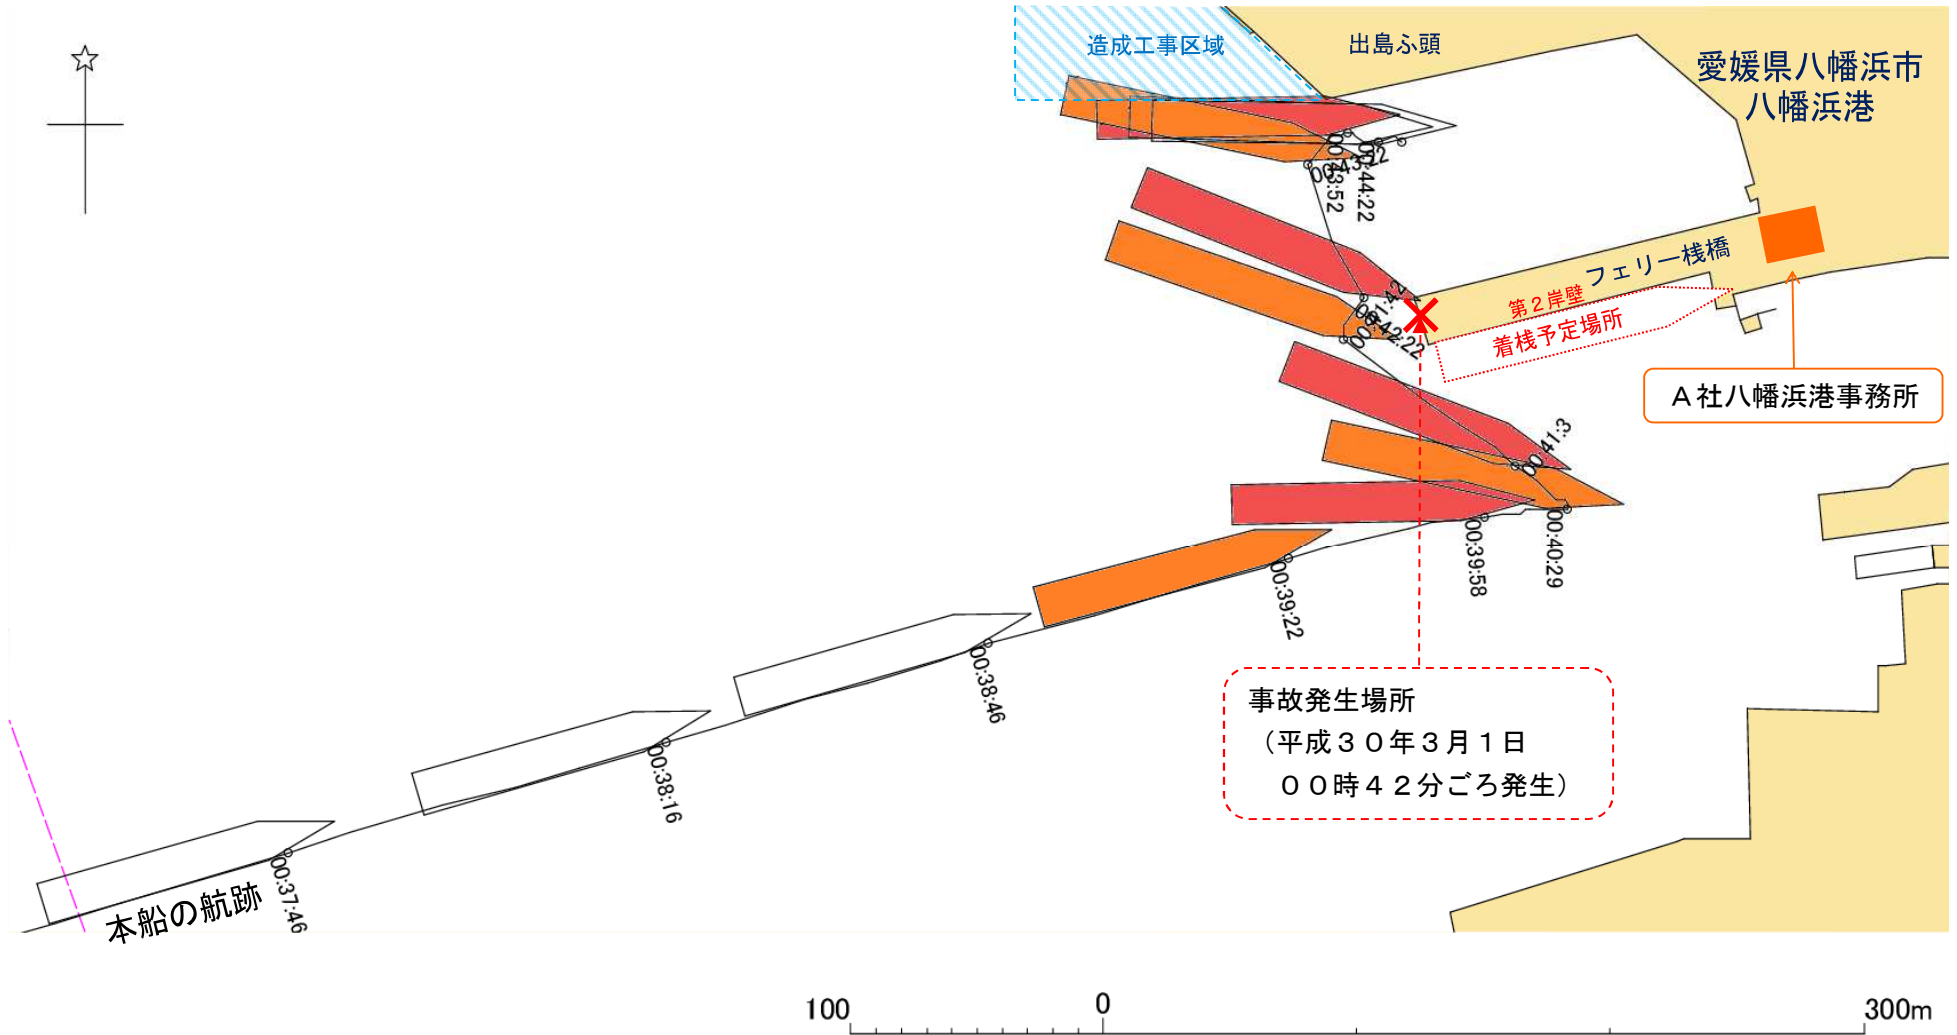
付図2 航行経路図（第2岸壁付近）

<p>船長は、A社風速計及び船橋の風向風速計の値から、八幡浜港内の平均風向風速が南西～西南西、約10～15m/s未満で、予想よりも西寄りの風であると判断し、ジョイスティック操船<sup>*1</sup>に切り替えて着棧作業を開始した。</p> <p>本船は、第2岸壁の南方に約50m離して並行とした針路で前進中、約4knの速力まで減速した頃、右回頭し始め、船尾が第2岸壁に接近したので、船長が、旋回ダイヤルを左旋回一杯としたが、船首が東南東方に向いて左方に圧流される状況となった。</p> <p>本船は、船長が、着棧作業が困難になったので、一旦、第2岸壁西方沖まで後進して着棧体勢を立て直すこととし、号令操船に切り替えて両舷舵中央で両舷主機を全速力後進とし、船首を東南東に向けて北西方に後進を開始した。</p> <p>本船は、後進中、船長が、左舷船首部が左方に寄って第2岸壁南端に接触するおそれを感じ、慌てて、前進しながら左転すれば第2岸壁と並行にすることができると思い込み、両舷左舵一杯で両舷主機を微速力前進とした。</p> <p>本船は、後進行きあしで第2岸壁南端を通過した後、前進行きあしに転じ、船長が、両舷主機を微速力後進としたものの、00時42分ごろ船首部が第2岸壁西端に衝突した。</p> <p>本船は、本事故発生後、後進行きあしに転じ、北方の出島ふ頭に向けて圧流され始め、船長が、ジョイスティック操船に切り替えて操船し、出島ふ頭及び造成工事区域の支柱に接触した後、一旦、八幡浜港外に出て、01時15分ごろ第2岸壁に着棧した。</p> <p>船長は、本船の着棧後、乗組員に旅客全員の安全確認、車両及び船体の点検を指示し、また、運航管理者を通じて海上保安庁に本事故の発生を通報した。</p> <p>本船は、旅客の無事、車両及び船体に異常がないことが確認された後、揚げ荷役を行った。</p> <p>(付図1 航行経路図、付図2 航行経路図(第2岸壁付近)、付表1 本船のAIS記録(抜粋) 参照)</p>
<p>その他の事項</p>	<p>本船は、バウスラスト1台(推力10.5tf)、舵(最大舵角45°)2枚及び4翼可変ピッチプロペラを装備した外回り2機2軸船であり、着棧操船時における前後進の最大推力は、ジョイスティック操船時で半速力(翼角13.5°)、号令操船時で全速力(翼角17.5°)であった。</p> <p>船長は、ふだん、本船で第2岸壁に着棧する際、港外から第2岸壁南方に本船の船幅一つ分(約17m)離して並行とした針路で進入し、A社の運航基準に従い、本船の船首端が第2岸壁南端から全長の</p>
