## 船舶事故調査報告書

事故種類	衝突（棧橋）
発生日時	平成30年6月18日 03時34分ごろ
発生場所	香川県小豆島町水木棧橋南端 西村四等三角点から真方位159°90m付近 （概位 北緯34°28.1′ 東経134°16.6′）
事故の概要	漁船第七宝徳丸は、東北東進中、棧橋に衝突した。 第七宝徳丸は、船長が負傷し、船首部の圧壊等を生じ、また、棧橋は、手摺の曲損等を生じた。
事故調査の経過	平成30年7月20日、本事故の調査を担当する主管調査官（広島事務所）ほか1人の地方事故調査官を指名した。 原因関係者から意見聴取を行った。
<b>事実情報</b> 船種船名、総トン数 船舶番号、船舶所有者等 L×B×D、船質 機関、出力、進水等	漁船 第七宝徳丸、1.1トン KA3-30220（漁船登録番号）、個人所有 6.71m(Lr)×2.09m×0.74m、FRP ディーゼル機関、漁船法馬力数20、昭和61年5月20日
乗組員等に関する情報	船長 男性 83歳 一級小型船舶操縦士・特殊小型船舶操縦士・特定 免許登録日 昭和51年4月9日 免許証交付日 平成28年4月11日 （令和4年4月9日まで有効） 甲板員 男性 52歳 一級小型船舶操縦士・特殊小型船舶操縦士・特定 免許登録日 平成11年9月28日 免許証交付日 平成26年7月7日 （令和元年9月27日まで有効）
死傷者等	重傷 1人（船長）
損傷	本船 船首部船底外板に圧壊、機関固定用マウント等の破損 棧橋 手摺に曲損、コンクリート基部に欠損
気象・海象	気象：天気 晴れ、風 なし、視界 良好 海象：海上 平穏、潮汐 下げ潮の初期 日出時刻：04時50分ごろ

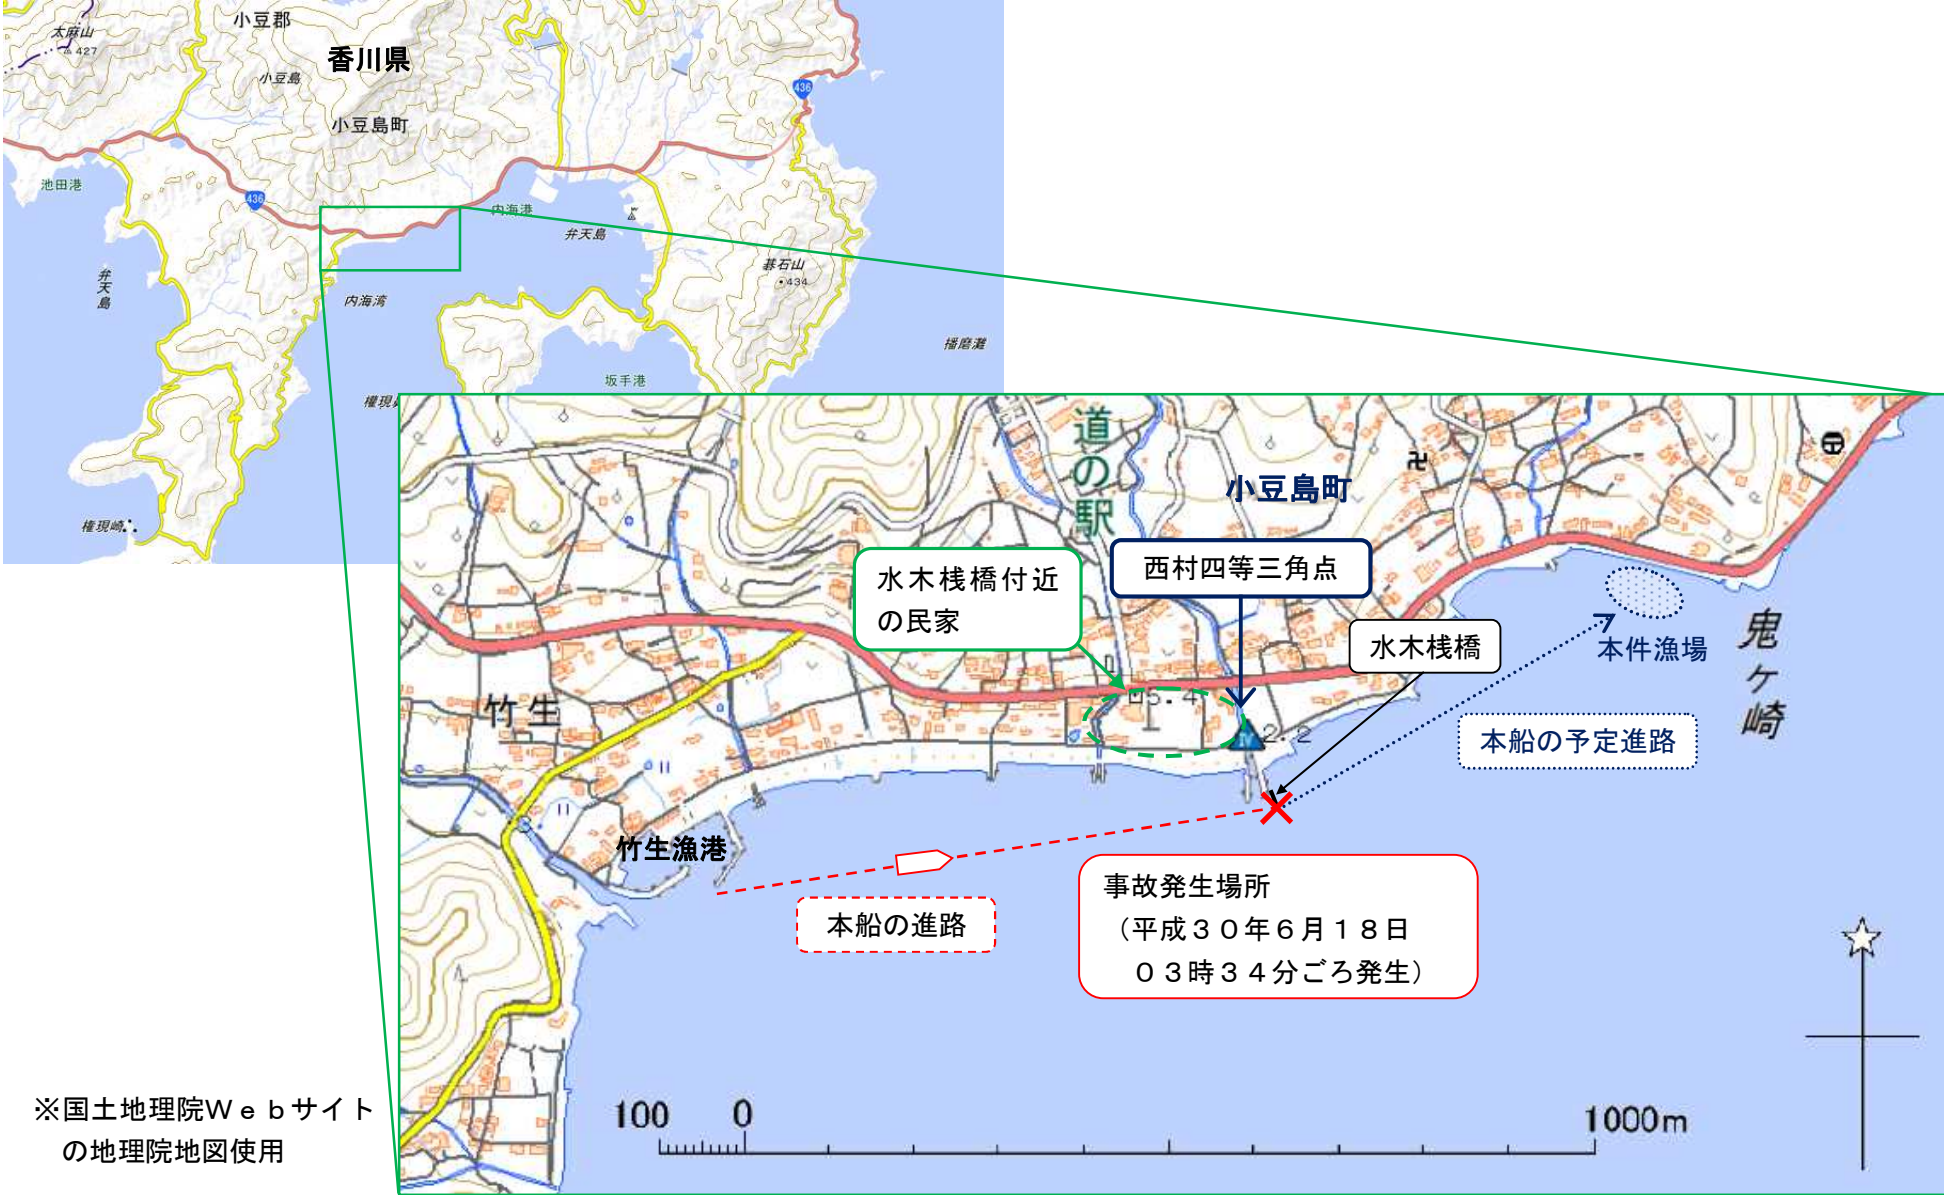
付図1 事故発生経過概略図

<p>事故の経過</p>	<p>本船は、船長及び甲板員1人が乗り組み、小豆島町<small>おにが</small>鬼ヶ崎西方沖の漁場（以下「本件漁場」という。）に仕掛けた刺し網を揚網する目的で、平成30年6月18日03時30分ごろ同町<small>たこや</small>竹生漁港を出港した。</p> <p>本船は、船長が、後部甲板のエンジンカバーに腰を掛けて操船に当たり、甲板員が、前部甲板で船尾方向を向いて座り、約12ノットの対地速力で東北東進中、03時34分ごろ船首部が水木棧橋南端に衝突して乗り上げた。</p> <p>船長は、衝撃で、前部甲板上に投げ出されて胸を打ち、また、甲板員が腰を打った。</p> <p>甲板員は、本事故後、本船の操船に当たり、自力で航行して竹生漁港に帰港し、08時30分ごろ造船所に本船を移動させた後、海上保安庁に本事故の発生を通報した。</p> <p>船長は、本事故後、胸の痛みが続いたので、20日に病院で診察を受けて右外傷性血胸と診断された。</p> <p>（付図1 事故発生経過概略図、写真1 本船の乗船状況 参照）</p>
<p>その他の事項</p>	<p>本船は、ふだん、夜間に竹生漁港から本件漁場の間を航行する際、船長が、水木棧橋南端に設置された照明1基（自動点灯式20W型蛍光灯、以下「本件照明」という。）を針路目標とし、同棧橋南端から南方沖に約10m離して通過していた。</p> <p>船長は、本事故当時、本件照明が点灯しておらず、水木棧橋南端を視認できなかったが、これまでの航行経験により、同棧橋付近の民家の明かりからの距離を頼りに操船すれば、ふだんどおり同棧橋南方沖を安全に通過できると思っていた。</p> <p>香川県小豆総合事務所によれば、水木棧橋は、香川県により、観光渡船の発着場所として平成7年に築造されて以降、夜間に発着する観光渡船の利用客の安全を目的として、本件照明が設置されていた。</p> <p>本件照明は、香川県小豆総合事務所の職員により、毎月2回の見回りの際、または、水木棧橋周辺の地元住民から本件照明が点灯していない旨の連絡を受けた場合、その都度、点検整備が行われていたものの、本事故当時、点灯していなかった。</p>
