船舶事故調査報告書

令和元年6月26日

運輸安全委員会（海事専門部会）議決

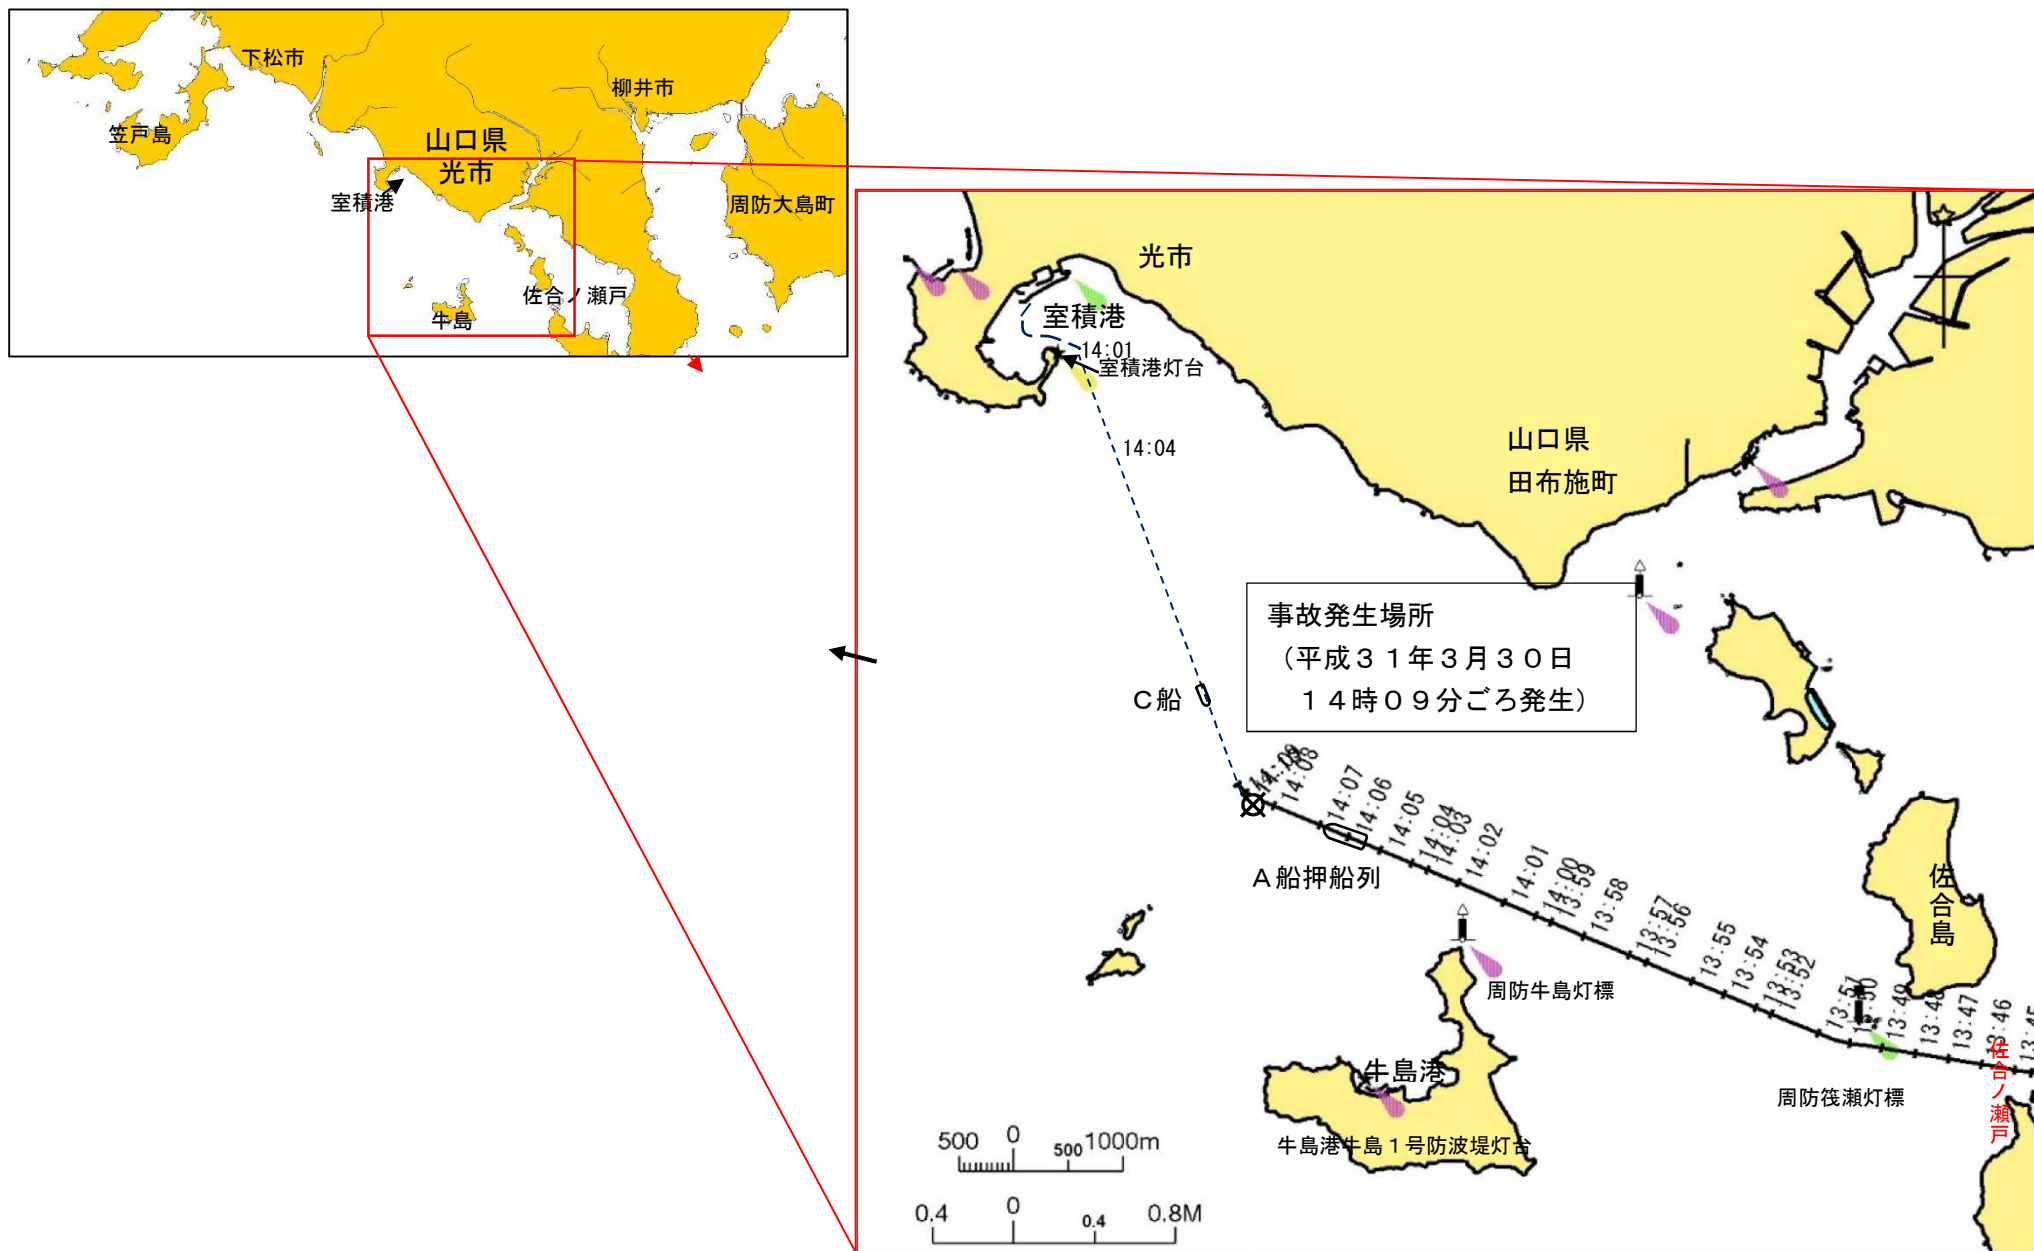
付図1 事故発生経過概略図

<p>まったと本事故後に思った。</p> <p>船長Cは、右舷方からの波が気になっていて、左舷方から接近して来るA船押船列に対する意識が薄れており、本事故時、左舷方には視線を向けていなかったと本事故後に思った。</p> <p>職員Cは、本事故時、A船押船列からの汽笛を聞くまでは下を向いて事務作業を行っていたので、A船押船列の存在に気付いていなかった。</p>
<p>分析</p> <p>乗組員等の関与 船体・機関等の関与 気象・海象等の関与 判明した事項の解析</p>	<p>A あり、B なし、C あり A なし、B なし、C なし A なし、B なし、C なし</p> <p>A船押船列は、牛島北北西方沖を西北西進中、船長Aが、周囲に航行の支障となる他船はいないと思い込み、笠戸島周辺の海域を航行中の船舶の通航状況が気になり、時々左舷側のレーダーを見ながら船首方だけに視線を向けた状態で航行を続けたことから、右舷方から接近するC船に気付くのが遅れ、C船と衝突したものと考えられる。</p> <p>船長Aは、レーダーを遠距離の6Mレンジとしたままであったことから、波間に見え隠れする状態となっていたC船の映像に気付かなかったものと考えられる。</p> <p>C船は、牛島北北西方沖を南南東進中、船長Cが、左舷船首方にA船押船列を視認した際、A船押船列の船首方を通過できると思い込み、その後右舷方からの波が気になりながら航行を続けたことから、左舷方から接近するA船押船列からの汽笛でA船押船列に気付いたものの、A船押船列と衝突したものと考えられる。</p> <p>船長Cは、これまでにA船押船列が航行するところを何度も見たことがあったので、A船押船列が速力の遅い船舶と思い、A船押船列の船首方を通過することができると思い込んだことから、左舷方に視線を向けず、時々操縦席右舷側の窓から右舷方からの波を見ながら航行していたものと考えられる。</p>
<p>原因</p>	<p>本事故は、牛島北北西方沖において、A船押船列が西北西進中、C船が南南東進中、船長Aが、笠戸島周辺の海域を航行中の船舶の通航状況が気になり、時々左舷側のレーダーを見ながら船首方だけに視線を向けた状態で航行を続け、また、船長Cが、右舷方からの波が気になりながら航行を続けたため、互いに接近する状況であることに気付くのが遅れ、両船が衝突したものと考えられる。</p>

<p>再発防止策</p>	<p>今後の同種事故等の再発防止に役立つ事項として、次のことが考えられる。</p> <ul style="list-style-type: none"> ・航行中は、複数台のレーダーがある場合は2台起動する、また、複数台ない場合等はレーダーのレンジを遠距離と近距離とに切り替えるなどして、周囲の状況をレーダー及び目視で確認するな

<p>ど、常時、適切な見張りをを行うこと。</p> <ul style="list-style-type: none">・安易に、横切り状態にある船舶の船首方を通過できると判断せず、レーダー及び目視で確認するなど、継続した見張りをを行うこと。
--	---

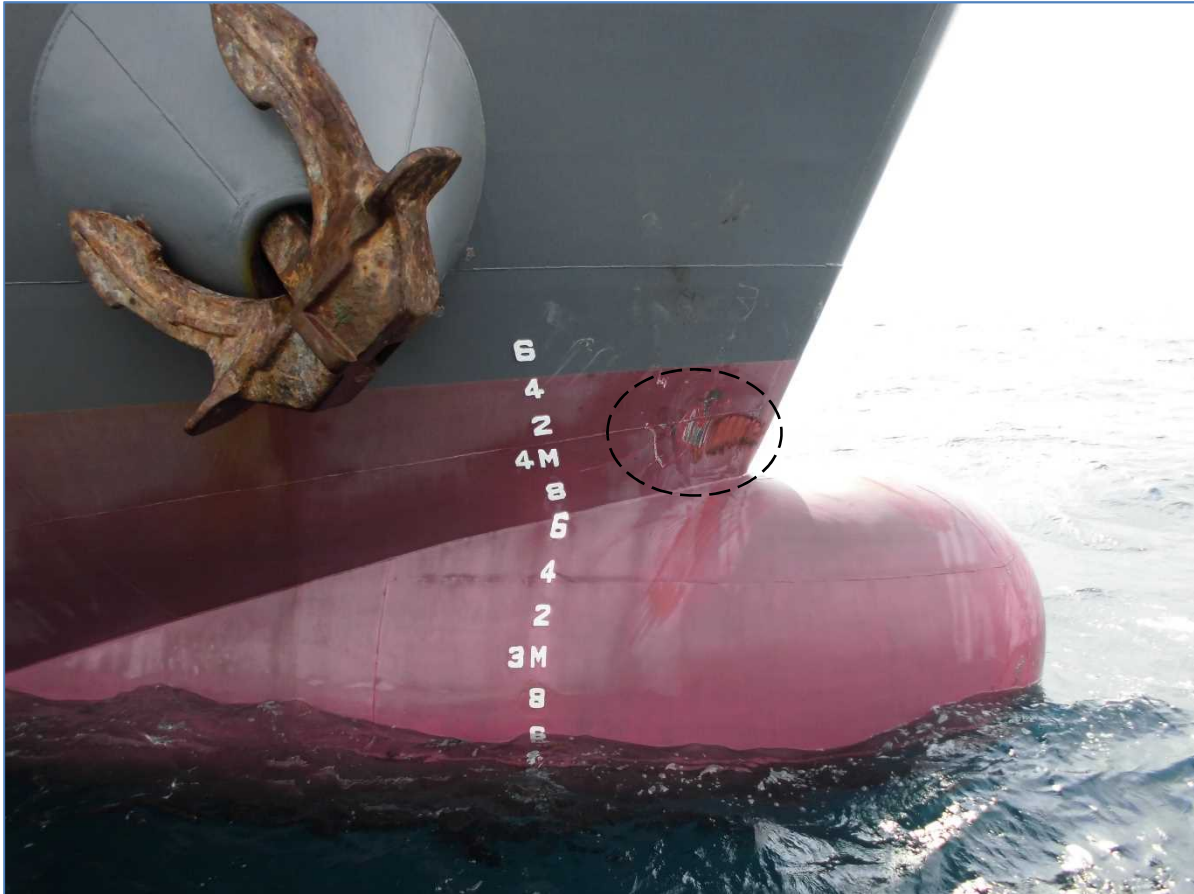
写真1 B船の損傷状況（右舷船首部）

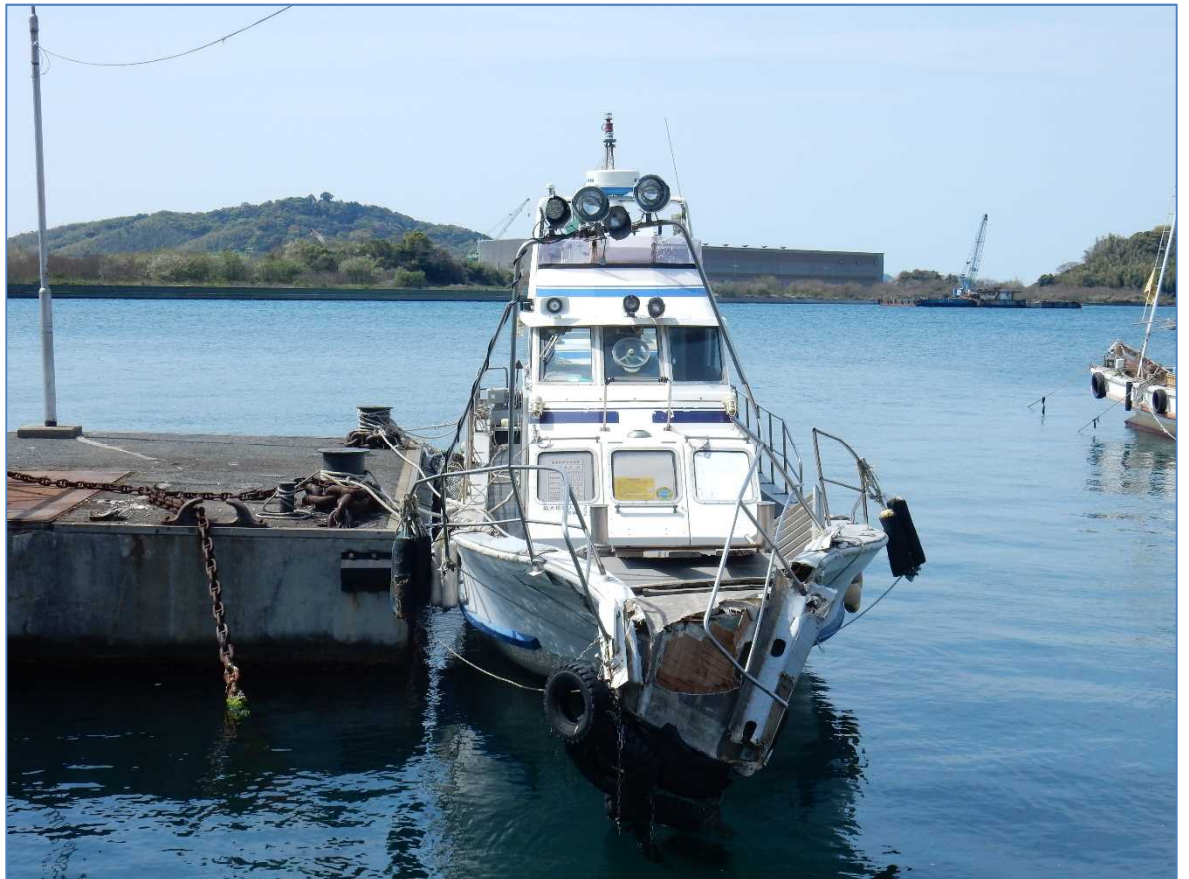
写真2 C船の損傷状況（船首部）
