船舶事故調査報告書

令和元年7月3日

事故種類	衝突（漁具）
発生日時	平成30年4月29日 04時05分ごろ
発生場所	岡山県瀬戸内市牛窓港 牛窓港一文字防波堤東灯台から真方位191°940m付近 （概位 北緯34°36.3′ 東経134°09.7′）
事故の概要	瀬渡船いわつばめは、南南西進中、また、漁船第五隼丸は、底びき網漁を行いながら南南東進中、いわつばめと第五隼丸がひく漁具とが衝突した。 いわつばめは、両舷プロペラ翼の曲損等を生じ、また、第五隼丸は、漁具に折損等を生じた。
事故調査の経過	平成30年8月3日、本事故の調査を担当する主管調査官（広島事務所）ほか1人の地方事故調査官を指名した。 原因関係者から意見聴取を行った。
事実情報 船種船名、総トン数 船舶番号、船舶所有者等 L×B×D、船質 機関、出力、進水等	A 瀬渡船 いわつばめ、11トン 282-13306岡山、個人所有 15.54m×3.90m×1.28m、FRP ディーゼル機関2基、486kW（合計）、平成2年5月 B 漁船 第五隼丸、4.8トン OY3-19817、個人所有 11.70m（Lr）×2.84m×0.81m、FRP ディーゼル機関、32.36kW、昭和59年12月25日 第271-17401号（船舶検査済票の番号）
乗組員等に関する情報	A 船長A 男性 33歳 一級小型船舶操縦士・特定 免許登録日 平成22年8月6日 免許証交付日 平成26年9月4日 （令和2年8月5日まで有効） B 船長B 男性 82歳 一級小型船舶操縦士・特殊小型船舶操縦士・特定 免許登録日 昭和49年11月26日 免許証交付日 平成26年9月16日 （令和元年12月4日まで有効）

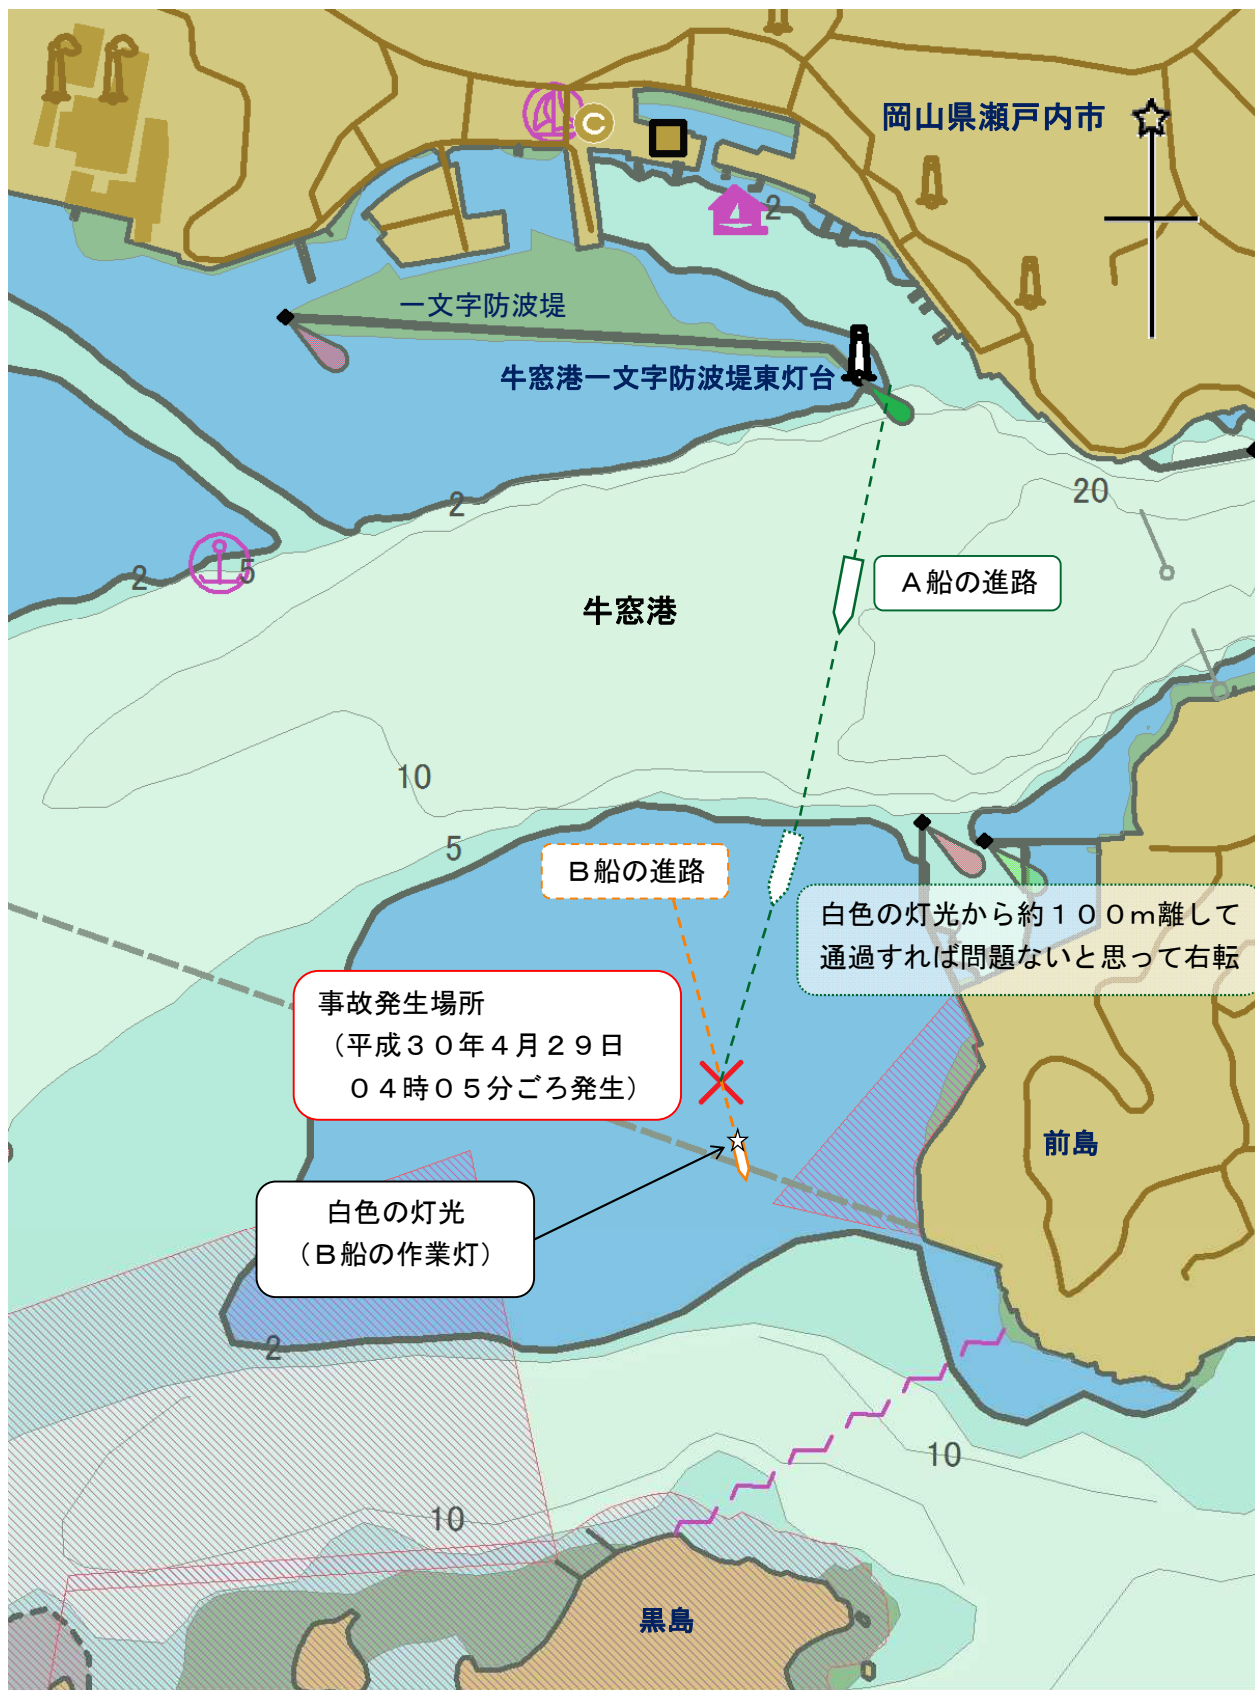
付図1 事故発生経過概略図

<p>船長Bは、底びき網漁を開始する以前、見掛けなかったA船が、B船の西方沖で漂泊しており、その後、移動を始めた様子を見て、A船が本件ビームに衝突したのかもしれないと思い、B船をA船に接近させてその旨を船長Aに確認した。</p> <p>B船は、船長Bが、船長Aに連絡先などを伝え、瀬戸内市西脇漁港に帰港した。</p> <p>(付図1 事故発生経過概略図、付図2 事故発生経過概略図(拡大) 参照)</p>
<p>その他の事項</p>	<p>A船は、船首約0.7m、船尾約1.1mの喫水であった。</p> <p>船長Aは、ふだん、本事故発生海域を頻繁に航行していて、度々、プレジャーボートを見掛けていたが、底びき網漁船を見掛けたことがなく、また、本事故当時、白色の灯光1個以外に灯火を見た覚えがなかった。</p> <p>B船は、漁具を、引き綱(化学繊維索、直径約18mm)2本、本件ビーム1本、底びき網(長さ約20m)で構成しており、本事故当時、船尾端から本件ビームまでの長さが約70mで、約3~4knの速力でえい網した場合、本件ビームが水面下約0.5mに沈降する状況となっていた。</p> <p>船長Bは、底びき網漁を開始する際、周囲に他船を見掛けなかったため、操業の支障となる他船がないと思っていたが、本事故当時、接近するA船に気付いていれば、B船の黄色回転灯又は電子ホーンを使用して注意を喚起することができたと本事故後に思った。</p>
<p>分析</p> <p>乗組員等の関与 船体・機関等の関与 気象・海象等の関与 判明した事項の解析</p>	<p>A あり、B あり A なし、B なし A なし、B なし</p> <p>A船は、牛窓港の一文字防波堤南方沖を南南西進中、船長Aが、左舷船首方に見た底びき網漁中のB船の作業灯1個の灯光を、プレジャーボートの灯火であると思い込み、B船の船尾方70m付近を通過したことから、その船尾部とB船がひく本件ビームとが衝突したものと考えられる。</p> <p>船長Aは、本事故発生海域で、度々、プレジャーボートを見掛けていたが、底びき網漁船を見掛けたことがなく、また、本事故当時、白色の灯光1個以外に灯火を見ていなかったことから、B船の作業灯1個の灯光をプレジャーボートの灯火と思い込んだものと考えられる。</p> <p>B船は、牛窓港の一文字防波堤南方沖を、法定の灯火を表示して底びき網漁を行いながら南南東進中、船長Bが、周囲に操業の支障となる他船がないと思い、操舵室内で前方を見ながら操業を続けたことから、左舷後方から接近するA船に気付かず、B船がひく本件ビームと、A船の船尾部とが衝突したものと考えられる。</p>
