船舶事故調査報告書

事故種類	衝突
発生日時	平成30年6月11日 19時44分ごろ
発生場所	岡山県笠岡市六島南東方沖 六島灯台から真方位130° 1海里（M）付近 （概位 北緯34° 17.3′ 東経133° 32.9′）
事故の概要	貨物船成秀丸は、西南西進中、また、漁船蛭子丸は、えい網しながら東北東進中、両船が衝突した。 蛭子丸は、船長が負傷し、右舷船尾部外板の亀裂等を生じ、また、成秀丸は、バルバスバウに擦過傷を生じた。
事故調査の経過	平成30年6月15日、本事故の調査を担当する主管調査官（広島事務所）ほか1人の地方事故調査官を指名した。 原因関係者から意見聴取を行った。
事実情報 船種船名、総トン数 船舶番号、船舶所有者等 L×B×D、船質 機関、出力、進水等	A 貨物船 成秀丸、748トン 142457、協同商船株式会社（A社）、独立行政法人鉄道建設・運輸施設整備支援機構 84.63m×13.00m×7.97m、鋼 ディーゼル機関、1,471kW、平成27年4月24日 B 漁船 蛭子丸、4.9トン OY3-23238（漁船登録番号）、個人所有 10.50m（Lr）×2.69m×0.78m、FRP ディーゼル機関、48.2kW、昭和57年2月27日 第270-36687号（船舶検査済票の番号）
乗組員等に関する情報	A 船長A 男性 53歳 三級海技士（航海） 免許年月日 平成元年8月16日 免状交付年月日 平成29年6月13日 免状有効期間満了日 令和元年8月15日 B 船長B 男性 70歳 二級小型船舶操縦士・特殊小型船舶操縦士・特定 免許登録日 平成7年7月6日 免許証交付日 平成26年12月5日 （令和2年7月5日まで有効）

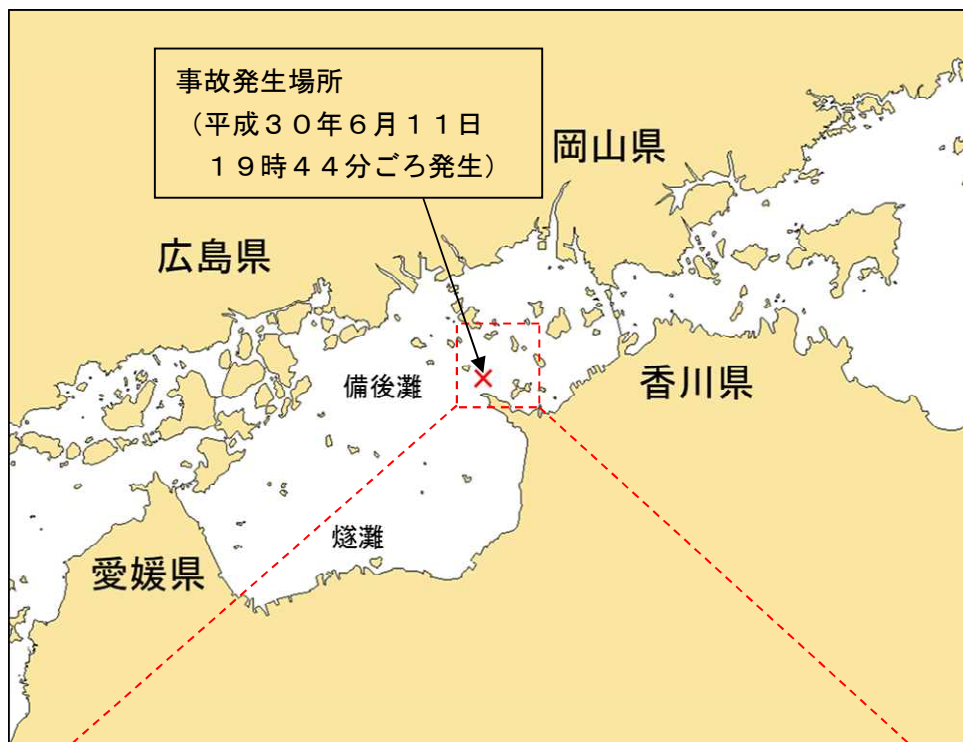
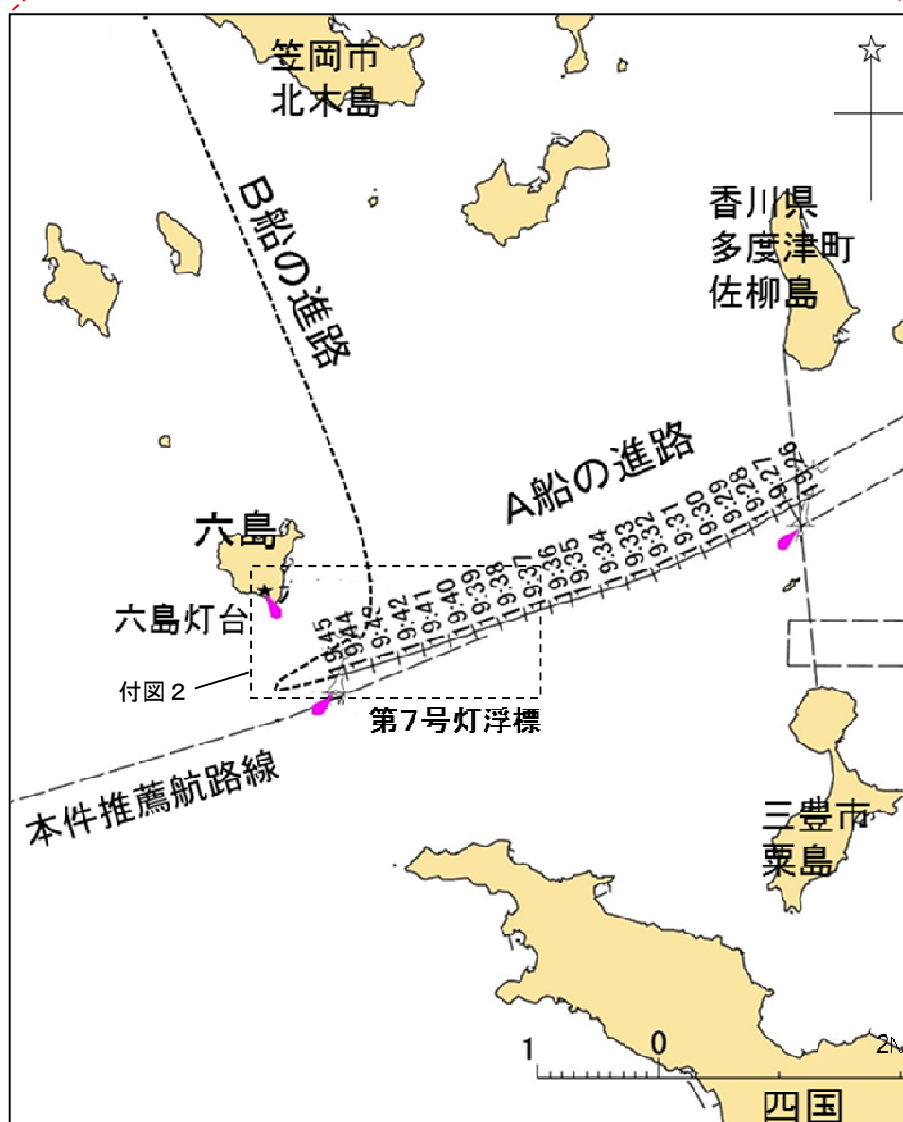
付図1 事故発生経過概略図

A船は、六島南東方沖を西南西進中、船長Aが、本件ECSの接近警報が鳴った際、左舷船首方に第7号灯浮標を視認したので、同目標を探知したと思い、本件作業に意識を向けて航行を続けたことから、B船と衝突したものと考えられる。

B船は、六島南東方沖を東北東進中、船長Bが、船首方にA船を認めた際、A船まで十分距離があると思い、漁獲物の整理作業に注意を

向けて航行を続けたことから、A船と衝突したものと考えられる。
原因	本事故は、夜間、六島南東方沖において、A船が西南西進中、B船が東北東進中、船長Aが、本件作業に意識を向けて航行を続け、また、船長Bが、漁獲物の整理作業に注意を向けて航行を続けたため、両船が衝突したものと考えられる。
再発防止策	<p>A社は、本事故後、安全会議を開催し、次の改善策を講じた。</p> <ul style="list-style-type: none"> ・ 航海中に前方不注意となるような書類の確認等は行わないこと。 ・ 視界不良時や薄暮時、漁船が多数操業中の場合等、熟練船員でも判断が困難な状況が多く発生するため、乗組員への電子海図表示装置、レーダー等を活用するよう指導を徹底すること。 ・ レーダーにガードリング（侵入警報）を設定して警報を活用すること。 <p>今後の同種事故等の再発防止に役立つ事項として、次のことが考えられる。</p> <ul style="list-style-type: none"> ・ 船橋当直中は、目標が見えにくい場合があるので、警報が鳴った際、必ず目標を確認すること。 ・ 視界不良時や薄暮時、漁船が多数操業中の場合、目視だけでは判断が困難な状況においては、航海計器等あらゆる手段を有効に活用すること。 ・ 操業中においても、船首方に両舷灯が見えた場合、針路を右転させるなど相手船の船首方を外すことが望ましい。

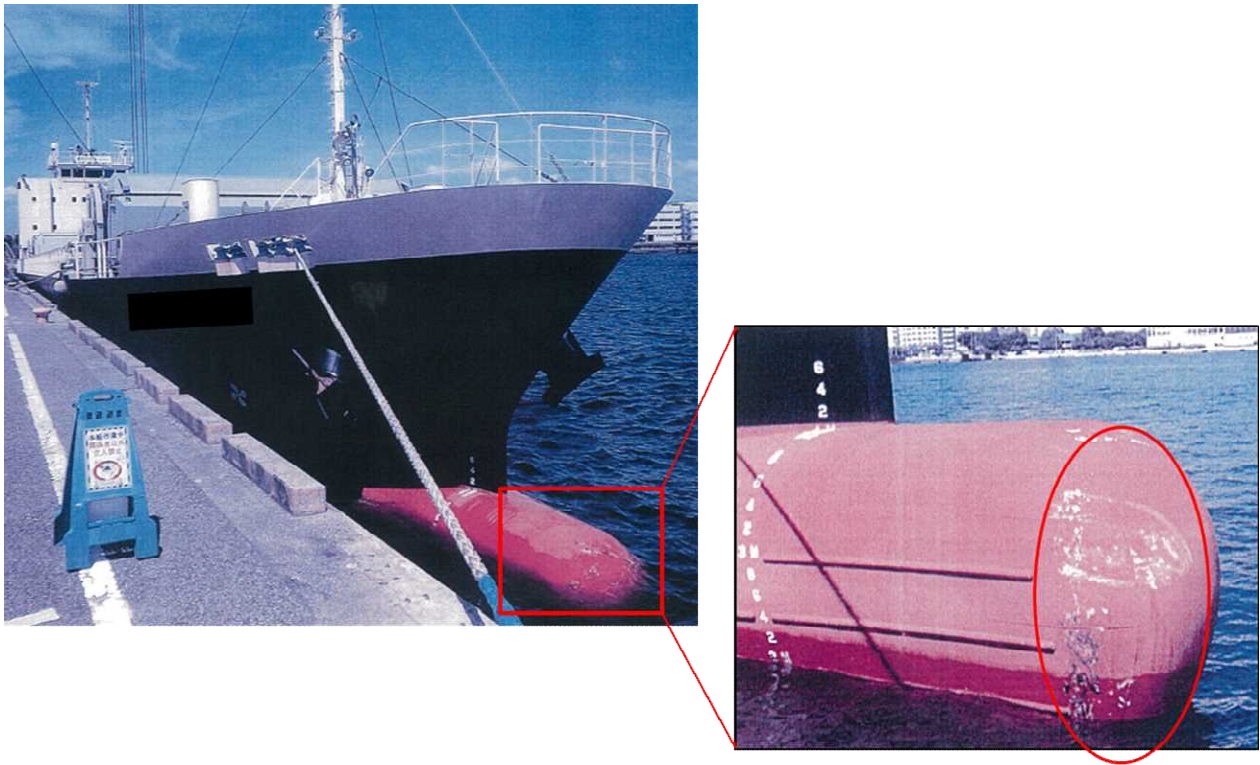
写真1 A船の損傷状況

死傷者等	軽傷 1人（船長B）
損傷	A バルバスバウに擦過傷 B 右舷船尾部外板に亀裂、主機に濡損
気象・海象	気象：天気 晴れ、風向 南東、風力 1、視界 良好 海象：潮汐 上げ潮の末期、潮流 南西流約0.1ノット（kn） 日没時刻：19時18分ごろ
事故の経過	<p>A船は、船長Aほか5人が乗り組み、空船の状態で、平成30年6月11日02時50分ごろ、大分県大分市大分港に向けて兵庫県姫路市姫路港広畑区を出港した。</p> <p>船長Aは、19時25分ごろ、前直の航海士から引き継いで単独の船橋当直につき、法定灯火を表示し、操舵スタンドの左側に電子海図表示装置（以下「本件ECS」という。）、その左側のNo.1レーダーを3Mレンジで、オフセンター及びノースアップ表示として作動させ、同レーダー左側のNo.2レーダーをスタンバイ状態とした。</p> <p>A船は、備讃瀬戸北航路を出航したのち、19時33分ごろ、備後灘第7号灯浮標（以下「第7号灯浮標」という。）を左舷方に見て航行しようと思ひ、251°（真方位、以下同じ。）の針路とし、約13.3knの速力（対地速力、以下同じ。）で、自動操舵により航行した。</p> <p>船長Aは、19時39分ごろ、本件ECSの接近警報音が鳴った際、警報ウインドウが表示されたが、内海航行時には本件ECS警報が頻繁に鳴るので接近警報を消し、前路を見たところ、左舷船首方に第7号灯浮標を視認して、船橋左舷後部の海図台に向かい狭水道の潮流を調べる作業（以下「本件作業」という。）を始めた。</p> <p>船長Aは、海図台から時折船首方を振り返って本件作業を続けていたところ、19時44分ごろ、船体に衝撃を感じて直ちに主機を中立とし、右舷船尾方を見てB船と衝突したことを知った。</p> <p>船長Aは、反転してB船の救助に向かい、海上保安庁に本事故の発生を通報した。</p> <p>B船は、船長Bが1人で乗り組み、底びき網漁の目的で、17時30分ごろ、六島東南東方沖の漁場に向け、笠岡市金風呂漁港を出港し、18時35分ごろ、漁場に到着したのち、法定灯火を表示して、西南西方に向けて1回目のえい網を開始した。</p> <p>B船は、19時25分ごろ、1回目の漁を終えて反転し、東北東進して約5knの速力で投網を行い、19時30分ごろ、約1.5knの速力で2回目のえい網を開始した。</p> <p>船長Bは、19時33分ごろ、船首方に緑灯、紅灯及びほとんど垂直線上に並んだ白色灯2個を表示するA船を認めたが、A船との距離が離れていると思ひ、後部甲板の右舷側で船首方を向き、中腰の姿勢で漁獲物の整理作業を始めた。</p>

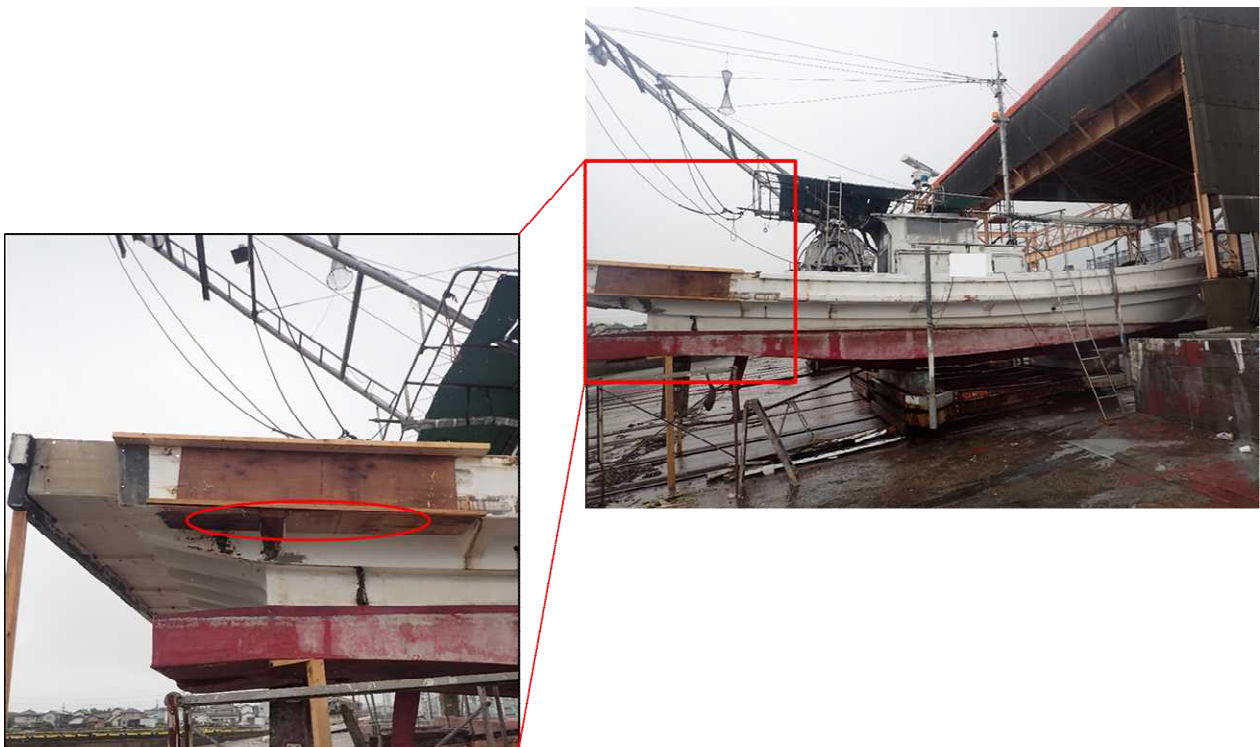
写真2 B船の損傷状況

船長Bは、B船が、A船のバルバスバウの右舷側を乗り越え、B船の本件えい航索が同バルバスバウとの接触により切断されたと本事故後に思った。
