船舶事故調査報告書

令和元年7月3日

運輸安全委員会（海事専門部会）議決

事故種類	衝突（棧橋）
発生日時	平成30年7月8日 13時19分ごろ
発生場所	山口県周南市徳山下松港第1区 徳山下松港地ノ筏灯台から真方位167° 1.47海里（M）付近 （概位 北緯34° 01.5′ 東経131° 47.4′）
事故の概要	貨物船鼓海丸は、着棧操船中、棧橋に衝突した。 鼓海丸は、球状船首部の破口等を、棧橋は、コンクリート部の剝離等を生じた。
事故調査の経過	平成30年7月20日、本事故の調査を担当する主管調査官（広島事務所）ほか1人の地方事故調査官を指名した。 原因関係者から意見聴取を行った。
事実情報 船種船名、総トン数 船舶番号、船舶所有者等 L×B×D、船質 機関、出力、進水等	貨物船 鼓海丸、1,662トン 142387、徳山海陸運送株式会社 83.13m×13.00m×8.10m、鋼 ディーゼル機関、1,323kW、平成27年1月26日
乗組員等に関する情報	船長 男性 51歳 四級海技士（航海）（履歴限定） 免許年月日 平成元年10月4日 免状交付年月日 平成26年4月18日 免状有効期間満了日 令和元年10月3日
死傷者等	なし
損傷	本船 球状船首部に破口及び右舷船首部外板に擦過傷を伴う凹損 棧橋 コンクリート部に剝離及び配管部に曲損
気象・海象	気象：天気 曇り、風向 南東、風速 約12m/s、視界 良好 海象：波高 約0.5～0.7m
事故の経過	本船は、船長ほか4人が乗り組み、石炭の積込みの目的で、空船で平成30年7月8日12時40分ごろ徳山下松港第1区のSBT1号出荷棧橋（以下「本件棧橋」という。）に向けて同区の原塩棧橋を発した。 本船は、船長が単独で着棧操船を行い、本件棧橋の東方沖に位置する周南市蛇島寄りから本件棧橋の南側に約30°の進入角度で右舷着けしようと徳山下松港第1区の晴海ふ頭南方沖を同島の西岸に向けて

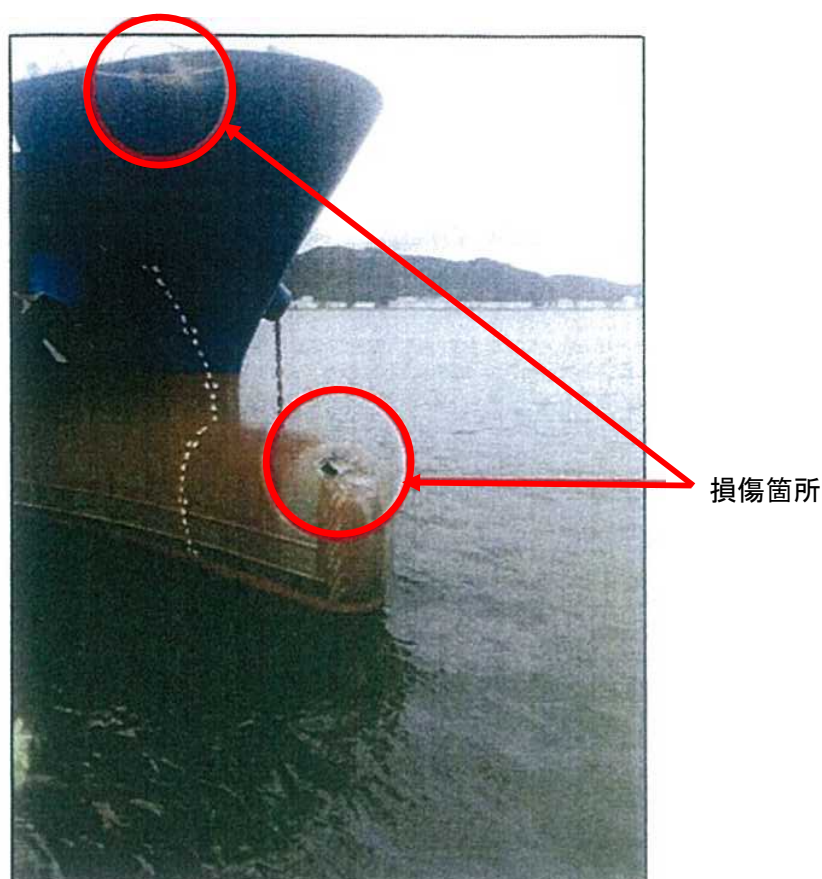
写真 1 本船の損傷状況

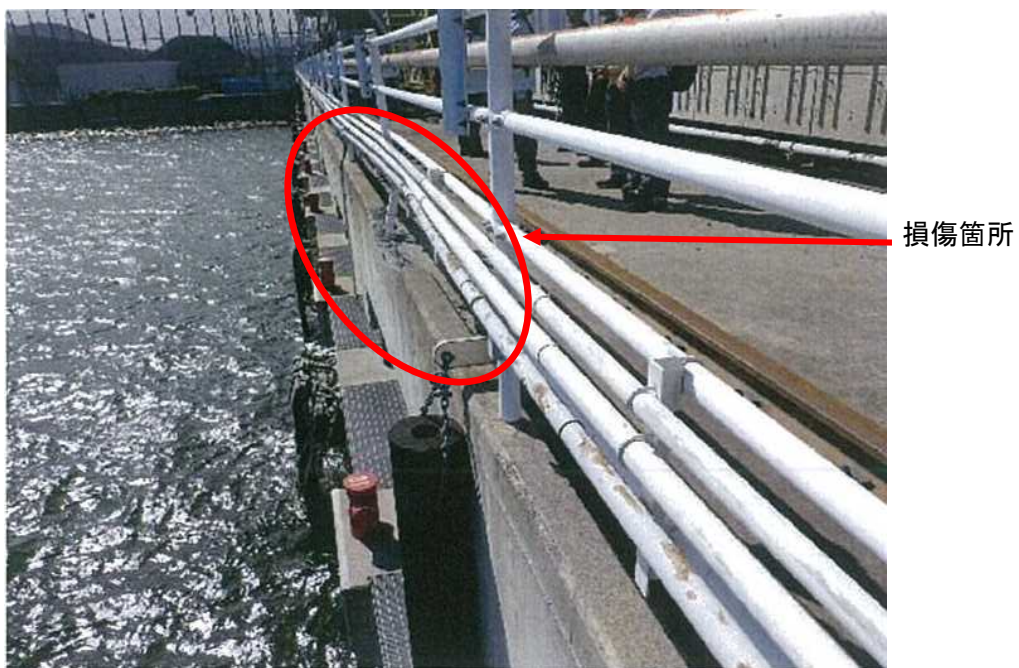
写真2 本件棧橋の損傷状況（上部）

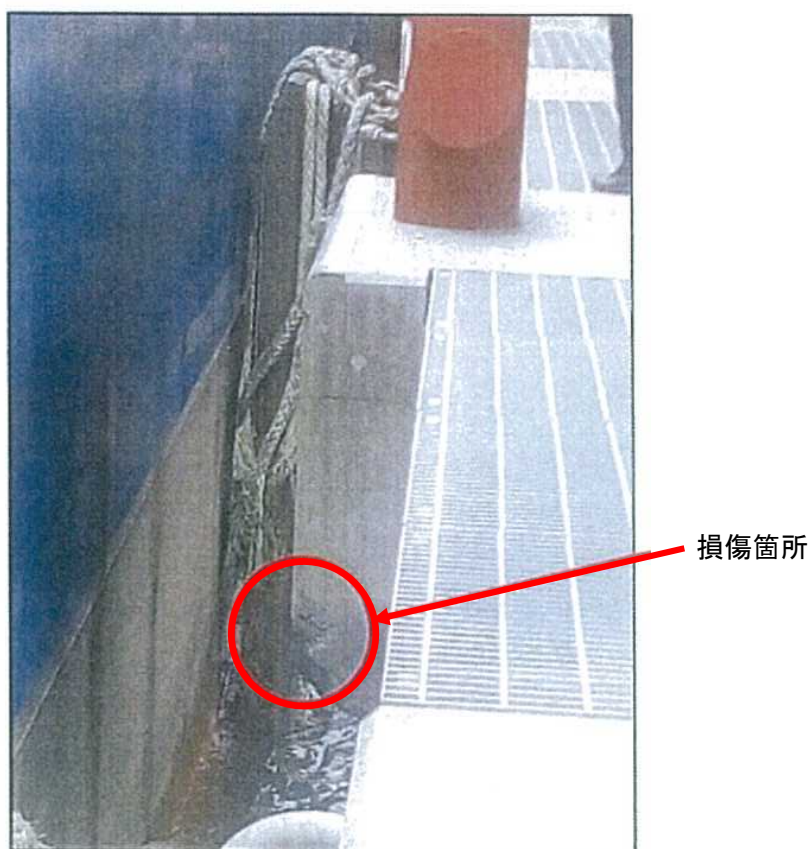
写真3 本件棧橋の損傷状況（下部）
