船舶事故調査報告書

事故種類	荷役作業員死亡
発生日時	平成31年1月6日 11時14分ごろ
発生場所	愛知県弥富市鍋田ふ頭T1岸壁 名古屋港西航路第8号灯標から真方位283° 1,400m付近 （概位 北緯35° 01.5′ 東経136° 47.8′）
事故の概要	コンテナ船HARRIERは、船長ほか17人が乗り組み、鍋田ふ頭T1岸壁に係留中、荷役作業員7人が本船甲板上でコンテナの積載作業を行っていた際、無線誘導補助（船上でコンテナの荷揚げ及び積載の状態を無線連絡する等の業務）をしていた荷役作業員1人が、積載中のコンテナと別のコンテナとの間に挟まれて死亡した。
事故調査の経過	平成31年2月27日、本事故の調査を担当する主管調査官ほか1人の船舶事故調査官を、後日、1人の船舶事故調査官をそれぞれ指名した。 平成31年3月1日、4日現場調査、口述聴取及び回答書受領、3月5日、6日、8日、12日回答書受領 原因関係者から意見聴取を行った。 本船の旗国に対し、意見照会を行った。
事実情報 船種船名、総トン数 船舶番号、船舶所有者 船舶管理会社、船級 L×B×D、船質 機関、出力、進水等	コンテナ船 HARRIER（バハマ国籍）、9,971トン 9460057（IMO番号）、Legenda Maritime SA（フィリピン共和国） 興徳海運株式会社、一般社団法人日本海事協会 148.00m×23.00m×11.00m、鋼 ディーゼル機関、9,960kW、2008年8月 （図1参照）

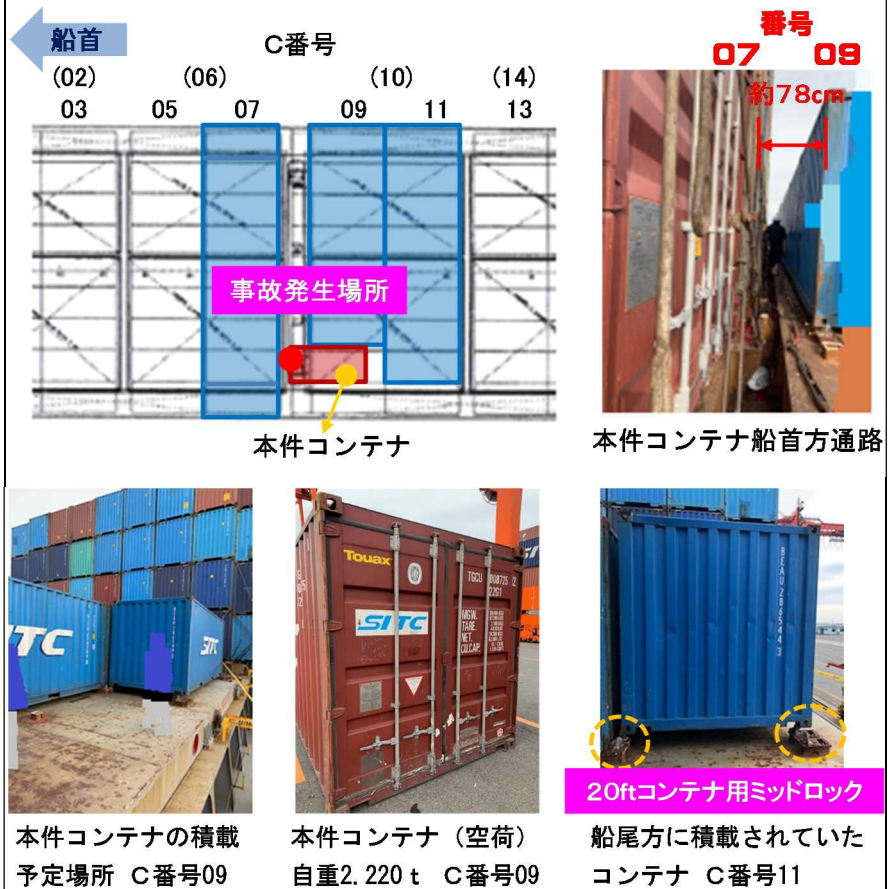
図5 本事故発生場所

本件コンテナは、ミッドロックから急に引き外された衝撃により、船尾方に振れて船尾側に積載していたコンテナ（C番号11）に衝突して凹損を生じさせ、その反動で船首方に振れて船首側に積載していたコンテナ（C番号07）に接触した。

その後、本船甲板上にいた他の荷役作業員は、荷役作業員Aが本件コンテナと船首側に積載していたコンテナ（C番号07）との間

に挟まれ、本件コンテナが離れたとき、立位で船尾方を向いた状態で受傷しているところを発見したものの、本事故発生の瞬間を見ていなかった。

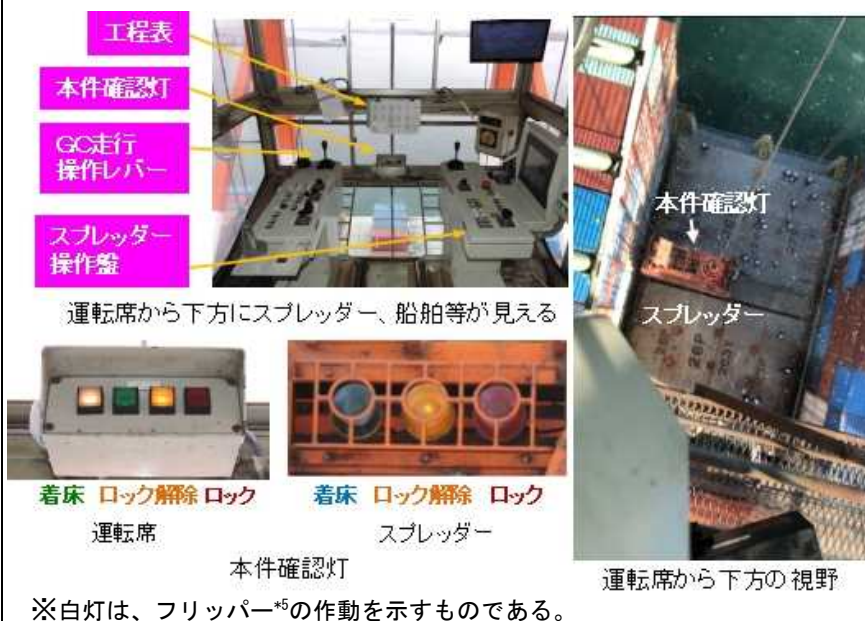
図6 本件GCの運転席

港湾荷役機械の団体によれば、スプレッダーの上に設置された‘スプレッダーツイストロックの作動及び着床を表示する確認灯’（以下「本件確認灯」という。）は、通常陸側に設置されて回転灯が採用されているとのことであり、現場調査で確認したところ、本件GCの本件確認灯は海側に設置された常灯であり、太陽光の加減によっては見えづらかった。

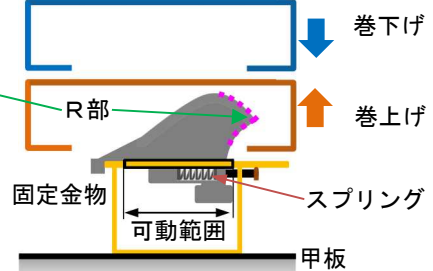
図8 コンテナ荷役設備

・巻下げ時はコンテナ底部の隅部金物がミッドロックR部の上方から、巻上げ時は同金物が同ロックR部の下方から当たり、同ロックが左方に動いてロック解除が行われ、その後同ロックが右方に動いて同金物がロックされる。
