船舶事故調査報告書

事故種類	衝突
発生日時	平成30年9月24日 15時12分ごろ
発生場所	愛媛県上島町高井神島東北東方沖 高井神島灯台から真方位057° 4.9海里（M）付近 （概位 北緯34° 14.4′ 東経133° 21.0′）
事故の概要	貨物船 ^{チン シュン} QING SHUN及びケミカルタンカー ^{エステイオー アイリス} STO IRISは、共に西南西進中、両船が衝突した。 QING SHUN は、左舷船尾部外板に凹損を生じ、また、STO IRIS は、右舷船首部外板に破口を生じた。
事故調査の経過	平成30年9月28日、本事故の調査を担当する主管調査官（広島事務所）ほか1人の地方事故調査官を指名した。 原因関係者から意見聴取を行った。
事実情報 船種船名、総トン数 船舶番号、船舶所有者等 L×B×D、船質 機関、出力、進水等	A 貨物船 QING SHUN（パナマ共和国籍）、1,997トン 9262364（IMO番号）、BELIZE QING SHUN SHIPPING COOPERATION S.A. 79.99m×13.60m×7.00m、鋼 ディーゼル機関、1,064kW、2002年1月（建造） B ケミカルタンカー STO IRIS（大韓民国籍）、499トン 8808006（IMO番号）、STO CHARTERING KOREA CORPORATION 65.42m×10.00m×4.50m、鋼 ディーゼル機関、956kW、1988年5月23日
乗組員等に関する情報	A 船長A（中華人民共和国籍） 男性 35歳 暫定締約国資格受有者承認証 船長（パナマ共和国発給） 交付年月日 2018年9月19日 （2020年9月30日まで有効） 航海士A（中華人民共和国籍） 男性 35歳 暫定締約国資格受有者承認証 一等航海士（パナマ共和国発給） 交付年月日 2018年9月19日 （2021年12月1日まで有効） B 船長B（大韓民国籍） 男性 75歳

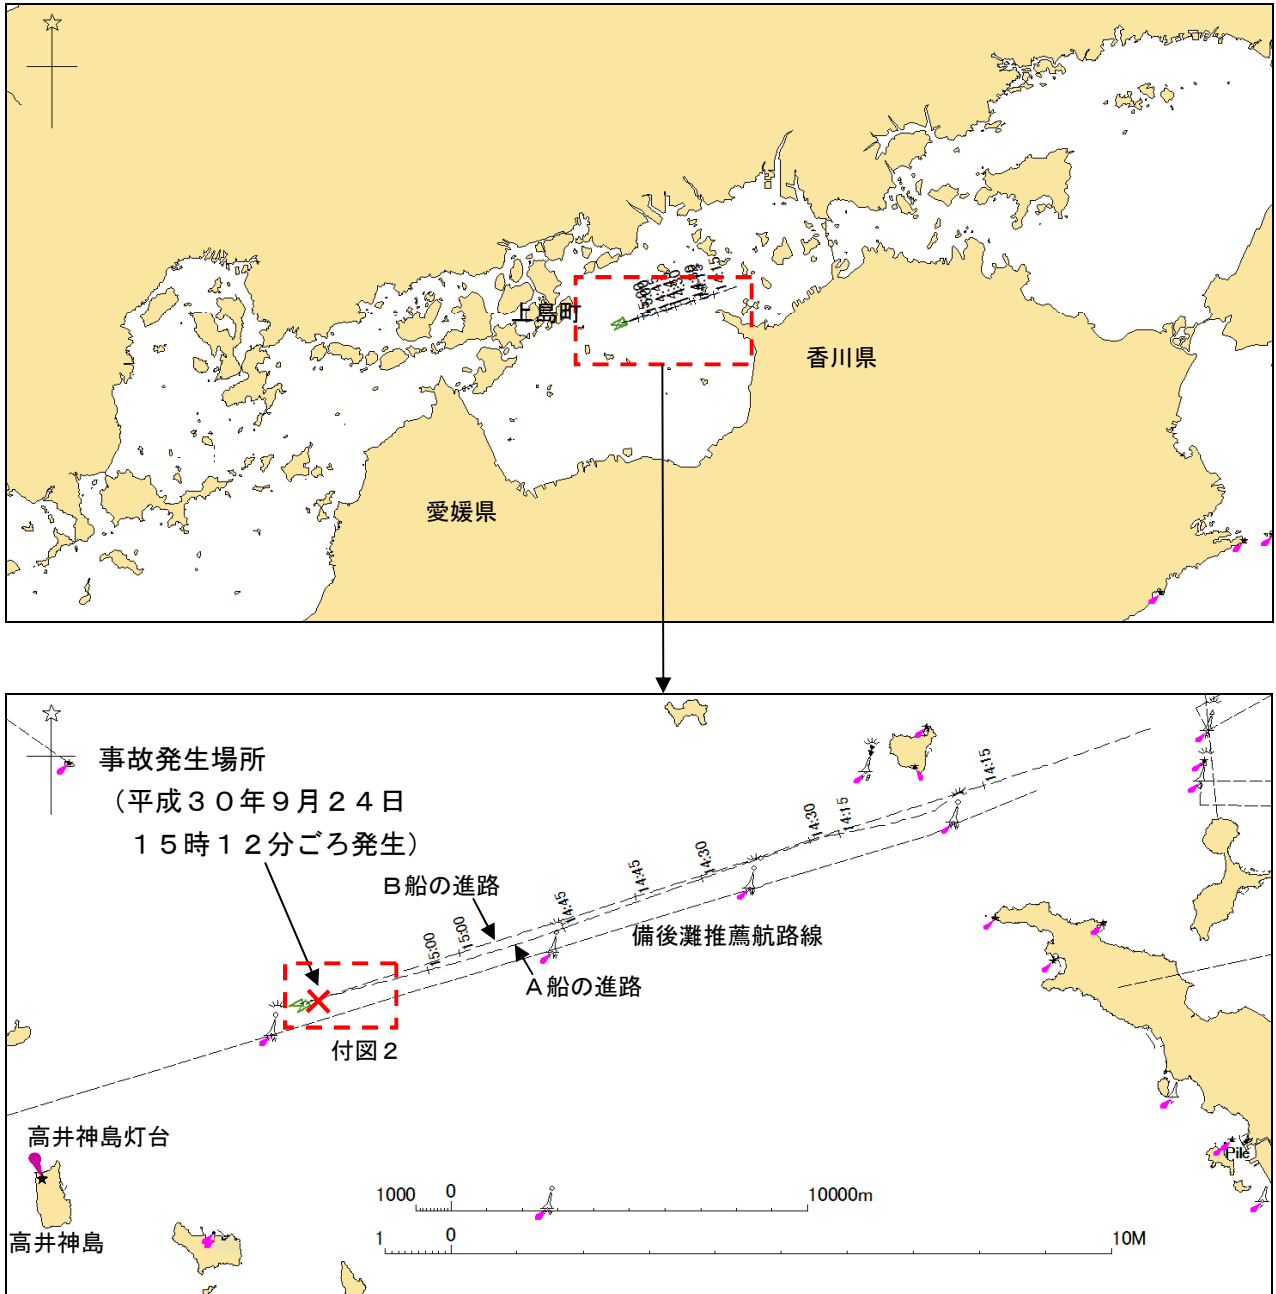
付図1 航行経路図

<p>B船は、15時00分ごろ、船長Bが、昇橋し、航海士Bと共に船橋左舷後部の海図台で次の目的港の海図を調査しながら航行を続けた。</p> <p>B船は、15時12分ごろ、約252°の針路で航行中、A船と衝突した。</p> <p>船長B及び航海士Bは、衝撃でA船と衝突したことを知った。</p> <p>B船は、船長Bが、主機を減速させてすぐに海上保安庁に本事故の発生及び損傷状況等を通報し、尾道糸崎港に錨泊した。</p> <p>(付図1 航行経路図、付図2 航行経路図(拡大)、付表1 A船のAIS記録(抜粋)、付表2 B船のAIS記録(抜粋)、写真1 A船の損傷状況、写真2 B船の損傷状況 参照)</p>
その他の事項	<p>航海士Aは、レーダーをヘッドアップの3Mレンジで中心を1.5M後方に移動したオフセンターの画面とし、真方位で表示させていた。</p> <p>航海士Bは、レーダーをヘッドアップの3Mレンジで中心を1.5M後方に移動したオフセンターの画面とし、相対方位で表示させていた。</p>
分析 乗組員等の関与 船体・機関等の関与 気象・海象等の関与 判明した事項の解析	<p>A あり、B あり</p> <p>A なし、B なし</p> <p>A なし、B なし</p> <p>A船は、高井神島東北東方沖を西南西進中、航海士Aが、B船がいずれA船を避けて追い越すと思い、右舷船首方の漁船数隻に注意を向けて同じ針路及び速力で航行を続けたことから、B船が左舷船尾方至近に接近していることに気付かず、B船と衝突したものと考えられる。</p> <p>航海士Aは、B船が自船よりも速いので、B船がいずれA船を避けて追い越すと思い、右舷船首方の漁船数隻に注意を向けていたものと考えられる。</p> <p>B船は、高井神島東北東方沖を西南西進中、船長B及び航海士Bが、海図台で次の目的港の海図を調査し、同じ針路及び速力で航行を続けたことから、A船に接近していることに気付かず、A船と衝突したものと考えられる。</p>
原因	<p>本事故は、高井神島東北東方沖において、A船及びB船が共に西南西進中、航海士Aが、B船がいずれA船を避けて追い越すと思い、右舷船首方の漁船数隻に注意を向け、また、船長B及び航海士Bが、海図台で次の目的港の海図を調査し、共に同じ針路及び速力で航行を続けたため、両船が衝突したものと考えられる。</p>

<ul style="list-style-type: none">・ 船橋当直者は、海図台又は海図室にとどまらず、見張りに専念すること。・ 船橋当直者は、後方から接近する自船よりも速い他船を認め、同船が自船に接近することが予想される時には、目視及びレーダーにより見張りを継続的に行うこと。・ 船橋当直者は、他船が接近することが予想される時には、AISで船名を確認して同船を呼び出し、互いに交信を行い、操船の意図を確認すること。
--	--

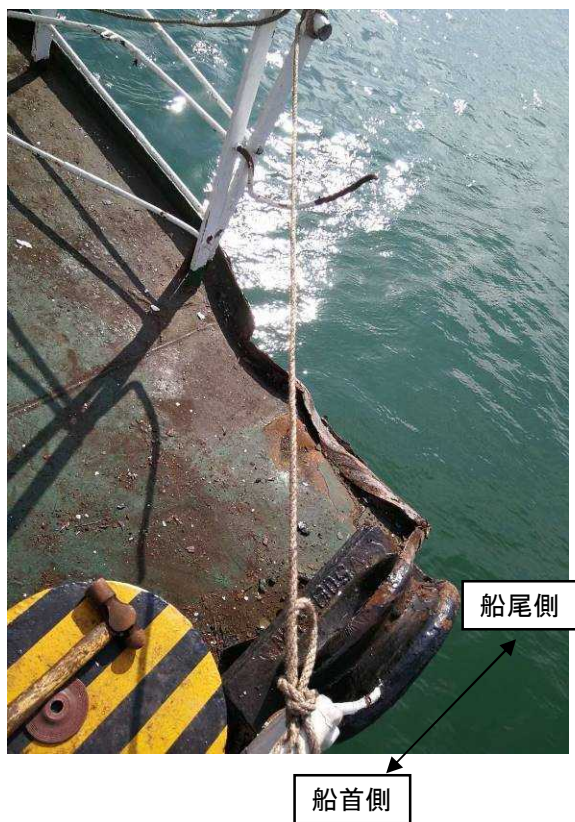
写真1 A船の損傷状況

<p>二級航海士免状（大韓民国発給） 交付年月日 2016年12月27日 （2021年12月30日まで有効） 航海士B（インドネシア共和国籍） 男性 45歳 暫定締約国資格受有者承認証 二等航海士（大韓民国発給） 交付年月日 2016年8月6日 （2021年2月12日まで有効）</p>
死傷者等	なし
損傷	<p>A 左舷船尾部外板に凹損 B 右舷船首部外板に破口</p>
気象・海象	<p>気象：天気 晴れ、風向 北西、風力 3、視界 良好 海象：波高 約0.6m、潮汐 下げ潮の末期、潮流 微弱な南西流</p>
事故の経過	<p>A船は、船長A及び航海士Aほか12人（中華人民共和国籍10人及びミャンマー連邦共和国籍2人）が乗り組み、鋼板等約2,440tを積載し、平成30年9月24日11時00分ごろ、中華人民共和国南通港^{ナントン}に向け、岡山県倉敷市水島港を出港した。</p> <p>A船は、航海士Aが、15時00分ごろ船橋当直につき、甲板手を操舵に当たらせて操船を指揮し、備後灘^{びんご}推薦航路に沿って針路を約256°（真方位、以下同じ。）とし、約8.6ノット（kn）の速力（対地速力、以下同じ。）で自動操舵により航行していた。</p> <p>航海士Aは、右舷船尾方約1,000mにB船のレーダー映像を感知し、約252°の針路及び約11.1knの速力であることを知り、その後、目視でB船を認めた。</p> <p>航海士Aは、右舷船首方約2～3Mに操業中の漁船数隻を認め、CPA（最接近距離）が0.2Mでやや近くなることを知った。</p> <p>航海士Aは、レーダーを監視しながら、B船がいずれA船を避けて追い越すと思い、右舷船首方の漁船数隻を見ながら、針路及び速力を保持して航行を続けていたところ、15時12分ごろ、衝撃により、A船の左舷船尾部とB船の右舷船首部とが衝突したことに気付いた。</p> <p>A船は、船長Aが、衝撃音を聞いて昇橋し、主機を減速させるとともに乗組員に損傷状況を確認させ、浸水及び油の流出がないことを確認した後、海上保安庁に本事故の発生を通報し、広島県尾道系崎港^{おのみちいとしま}に錨泊した。</p> <p>B船は、船長B及び航海士Bほか7人（大韓民国籍2人及びインドネシア共和国籍5人）が乗り組み、空船で12時00分ごろ、大韓民国蔚山港^{ウルサン}に向け、香川県坂出市坂出港^{さかいで}を出港した。</p> <p>航海士Bは、14時00分ごろ単独で船橋当直につき、備後灘推薦航路に沿い、約253°の針路及び約11.1knの速力で自動操舵により航行していたところ、正船首方約3MにA船のレーダー映像を感知した。</p>
