# 船舶事故調査報告書

令和元年7月3日

運輸安全委員会（海事専門部会）議決

事故種類	乗揚
発生日時	平成31年2月5日 02時37分ごろ
発生場所	山口県周防大島町片島東岸 大石灯標から真方位287° 820m付近 (概位 北緯33° 55.3′ 東経132° 27.8′)
事故の概要	コンテナ専用船たからづかは、西南西進中、片島東岸の砂浜に乗り揚げた。 たからづかは、船底部外板に擦過傷を生じた。
事故調査の経過	平成31年2月6日、本事故の調査を担当する主管調査官（広島事務所）ほか1人の地方事故調査官を指名した。 原因関係者から意見聴取を行った。
事実情報 船種船名、総トン数 船舶番号、船舶所有者等 L×B×D、船質 機関、出力、進水等	コンテナ専用船 たからづか、499トン 142936、有限会社鍋島回漕店（船舶所有者）、株式会社菅原ジェネラリスト（船舶借入人、A社）、井本商運株式会社（運航者、B社） 78.92m×13.00m×6.66m、鋼 ディーゼル機関、1,471kW、平成29年2月15日
乗組員等に関する情報	船長 男性 60歳 四級海技士（航海） 免許年月日 昭和57年12月16日 免状交付年月日 平成27年1月13日 免状有効期間満了日 令和2年4月16日 航海士 男性 69歳 五級海技士（航海） 免許年月日 昭和52年9月16日 免状交付年月日 平成26年11月7日 免状有効期間満了日 令和元年11月6日
死傷者等	なし
損傷	船底部外板に擦過傷
気象・海象	気象：天気 晴れ、風向 西、風速 約1.2m/s、視界 良好 海象：海上 平穏、潮汐 低潮時、潮流 南西流約1.2ノット(kn)、潮高 約185cm（松山）

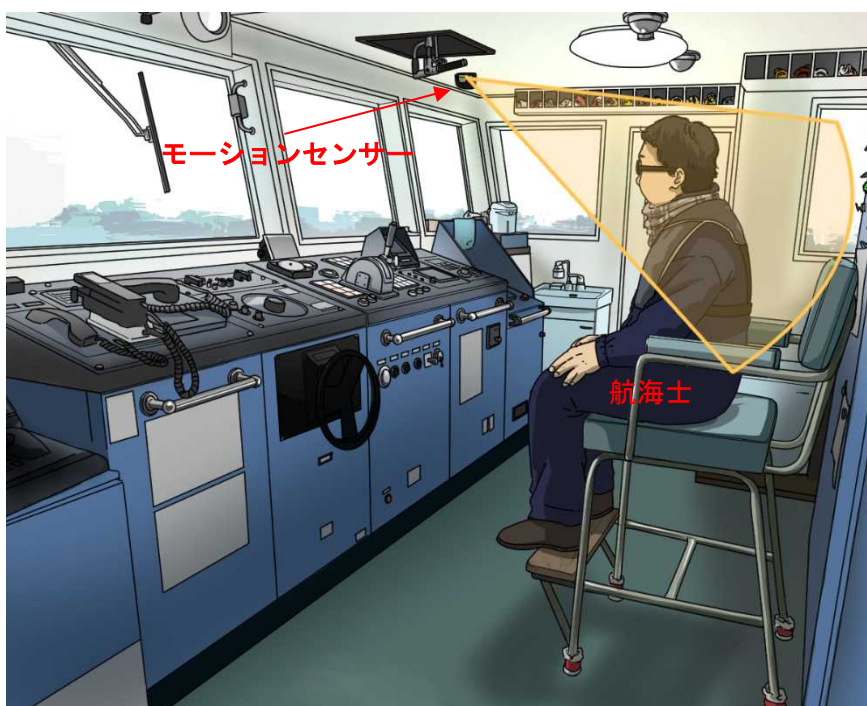
図1 船橋内の椅子に腰を掛けて当直に当たる航海士（イメージ）

航海士は、クダコ水道を南西進し、5日02時18分ごろ愛媛県松山市上二子島<sup>かみふたご</sup>を右舷正横付近に見て並んだ頃、電子海図表示装置に表示された二子瀬戸の推薦航路線に沿う約245°（真方位、以下同じ。）の針路とし、自動操舵に切り替えて椅子に浅く腰を掛けた。（図1参照）

航海士は、02時21分ごろ、前路に船舶を認めなかったことで<sup>あんど</sup>安堵し、その後すぐに居眠りに陥った。

<p>査を行った。</p> <p>(付図1 航行経路図、付表1 本船のAIS記録(抜粋) 参照)</p>
<p>その他の事項</p>	<p>本船の喫水は、船首約2.32m、船尾約3.46mであった。</p> <p>本船の船橋には、レーダー2台及び電子海図表示装置のほか、船橋航海当直警報装置が設置されていた。</p> <p>船橋航海当直警報装置は、船橋前部右舷側の天井部分に設置されていたモーションセンサー(赤外線感知器)が船橋当直者の動作を3分間感知しない場合、警報を発する設定になっていたが、本事故当時、警報装置が作動せず、本事故後に調査したところ、機器等の故障又は不具合はなかった。</p> <p>A社担当者は、船橋航海当直警報装置の赤外線感知器の角度が下方に向き過ぎていて、椅子に腰を掛けた船橋当直者の身体の動きを感知し、同装置の警報が作動しなかったのではないかと本事故後に思った。</p> <p>船橋航海当直警報装置の設置要領及び同装置の製造会社担当者によれば、赤外線感知器は、居眠り等の場合でも熱源の移動(人間の動き)を感知するもので、運用に関してはあらゆる状況を十分に検討のうえ、設置場所、角度を調整する必要がある、船橋当直者が立った姿勢で、肩より上を感知するように設置することが肝要であった。</p> <p>船長及び航海士は、電子海図表示装置の座礁警報及び航路逸脱警報の設定方法を知らなかった。</p> <p>航海士は、ふだん立って操船に当たっていたが、本事故当時、眠気を感じていなかったものの、足に疲れを感じ、広い海域であったので、次の転針予定場所までの2～3分間のつもりで椅子に腰を掛けた。</p> <p>航海士は、平成27年ごろA社に入社し、航海士として乗船しており、休暇を終えて平成30年12月20日から本船に乗船し、00時から04時までの当直を受け持ち、乗船中は、ほぼ毎日17時ごろから23時ごろまで睡眠をとっており、睡眠不足や疲労の蓄積はなかった。</p>
<p><b>分析</b></p> <p>乗組員等の関与</p> <p>船体・機関等の関与</p> <p>気象・海象等の関与</p> <p>判明した事項の解析</p>	<p>あり</p> <p>あり</p> <p>なし</p> <p>本船は、二子瀬戸を西南西進中、単独で船橋当直についていた航海士が居眠りに陥ったことから、二神島北西方沖の転針予定場所を通過して航行を続け、片島東岸の砂浜に乗り揚げたものと考えられる。</p> <p>航海士は、前路に他船がいなかったので安堵したこと及び椅子に腰を掛けた姿勢で自動操舵として船橋当直を続けていたことから、覚醒水準が低下し、居眠りに陥ったものと考えられる。</p>

<p>本船の船橋航海当直警報装置は、船橋当直者の動作を3分間感知しない場合に警報を発する設定になっていたものの、赤外線感知器が居眠りに陥った航海士の身体の動きを感知したことから、航海士が目覚めるまでの約16分間、同警報装置が作動しなかったものと考えられる。</p> <p>船長及び航海士は、電子海図表示装置の座礁及び航路逸脱等に関する警報の設定方法を知らなかったことから、同装置の警報に関わる機能を使用していなかったものと考えられる。</p>
原因	<p>本事故は、夜間、本船が、二子瀬戸を西南西進中、単独で船橋当直についていた航海士が居眠りに陥ったため、二神島北西方沖の転針予定場所を通過して航行を続け、片島東岸の砂浜に乗り揚げたものと考えられる。</p>
再発防止策	<p>A社は、本事故後、船橋航海当直警報装置の赤外線感知器の向きを変え、船橋内の椅子を撤去する措置を採った。</p> <p>今後の同種事故等の再発防止に役立つ事項として、次のことが考えられる。</p> <ul style="list-style-type: none"> <li>・船橋当直者は、眠気を感じていなくても、できるだけ椅子に腰を掛けず、身体を動かしたり、外気に当たったり、手動操舵に切り替えるなど、常に眠気を払う動作を取ることを。</li> <li>・船橋航海当直警報装置を備える船舶においては、同装置を過信せず、航行中における常時作動、赤外線感知器の取付角度等を適切に調整し、休止時間を可能な限り短く設定するなどの措置を採ること。</li> <li>・船橋航海当直警報の補助として、電子海図表示装置の機能を理解するとともに座礁警報及び航路逸脱警報等の機能を活用することが望ましい。</li> </ul>

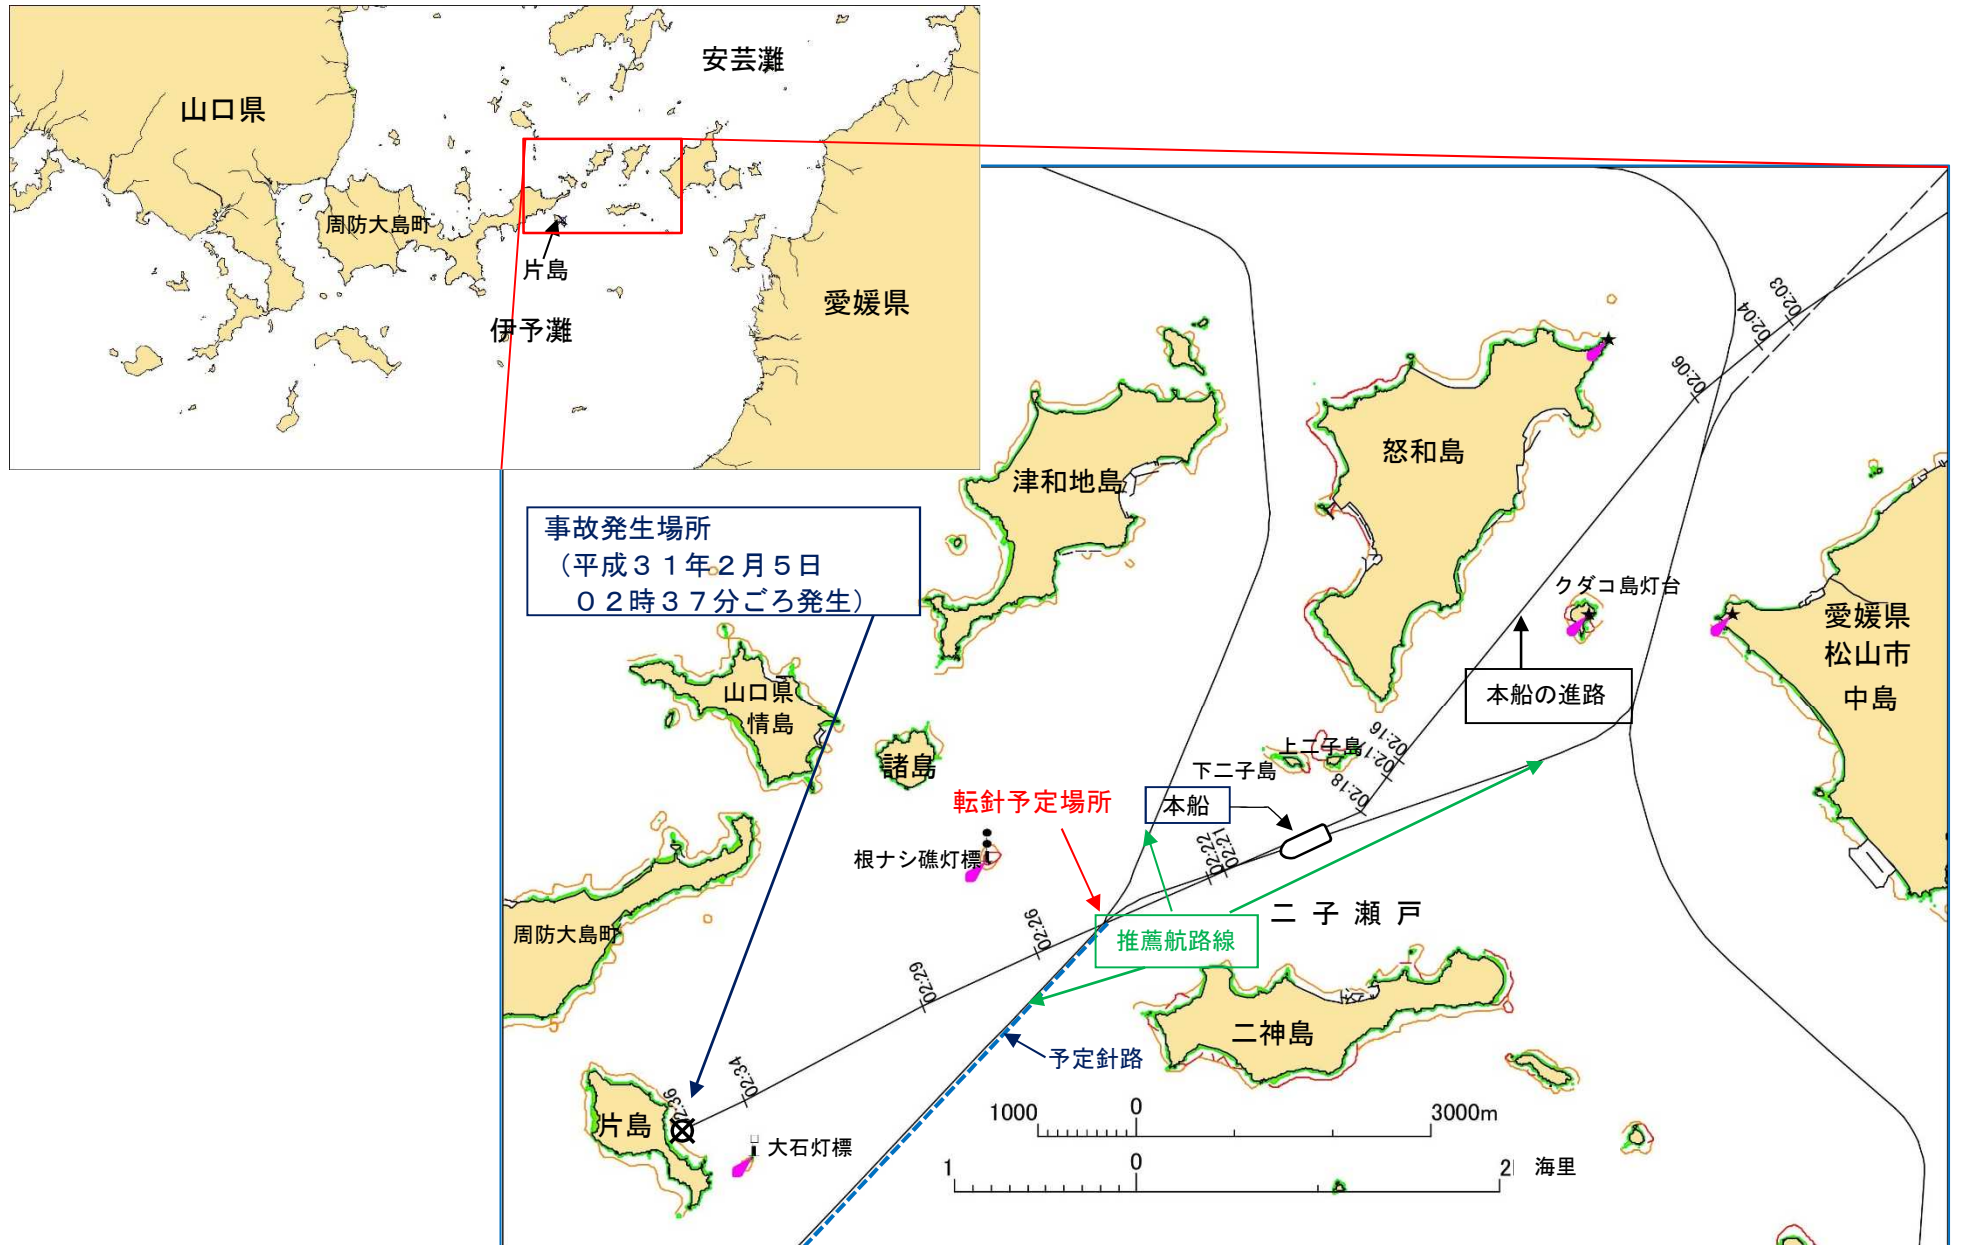
付図1 航行経路図

本船は、松山市二神島<sup>ふたがみ</sup>北西方沖の転針予定場所を通過して航行を続けていたところ、航海士が、目覚めて目前に島影を認め、手動操舵に切り替えて左舵一杯、続いて主機を全速力後進としたが、02時37分ごろ、片島東岸（砂浜）に乗り揚げた。

本船は、08時45分ごろA社が手配したタグボートにより引き出され、自力で航行して周防大島町屋代島の安下庄湾に移動し、潜水調
