# 船舶事故調査報告書

事故種類	衝突
発生日時	平成31年3月26日 07時45分ごろ
発生場所	広島県広島港第2区 <sup>にの</sup> 似島東方沖 宇品 <sup>うしな</sup> 灯台から真方位192° 1,710m付近 (概位 北緯34° 19.5′ 東経132° 27.5′)
事故の概要	自動車専用船 <sup>カリユシ</sup> KARIYUSHI LEADER <sup>リーダー</sup> は、錨泊中、また、旅客船 <sup>しょうわん</sup> 少年丸第3けいりん号は、東北東進中、少年丸第3けいりん号が左転して KARIYUSHI LEADER に衝突した。 KARIYUSHI LEADER は、船尾部外板に擦過傷を生じ、また、少年丸第3けいりん号は、船首部に圧壊を生じた。
事故調査の経過	平成31年3月26日、本事故の調査を担当する主管調査官（広島事務所）ほか1人の地方事故調査官を指名した。 原因関係者から意見聴取を行った。
事実情報 船種船名、総トン数 船舶番号、船舶所有者等 L×B×D、船質 機関、出力、進水等	A 自動車専用船 KARIYUSHI LEADER、31,760トン 9403217（IMO番号）、東明汽船株式会社（船舶所有者、A社）、ESTEEM MARITIME S.A.（船舶借入人） 179.90m×32.20m×21.62m、鋼 ディーゼル機関、14,120kW、平成20年3月 B 旅客船 少年丸第3けいりん号、19トン 281-27704 広島、社会福祉法人似島学園（B社） 15.10m×4.00m×1.85m、FRP ディーゼル機関、279.5kW、平成3年2月
乗組員等に関する情報	A 船長A（フィリピン共和国籍） 男性 54歳 締約国資格受有者承認証 船長（日本国発給） 交付年月日 2018年1月15日 (2023年1月14日まで有効) 航海士A（フィリピン共和国籍） 男性 31歳 締約国資格受有者承認証 船長（日本国発給） 交付年月日 2018年1月22日 (2023年1月21日まで有効) B 船長B 男性 29歳 二級小型船舶操縦士・特定

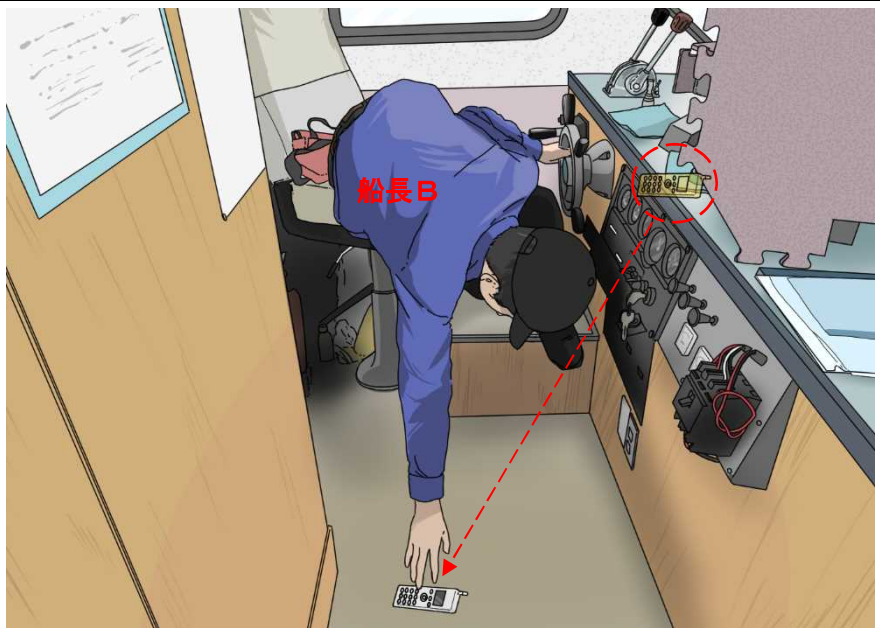
図1 操縦ハンドルを左手で握り、携帯電話を拾おうとして右手を伸ばしている船長Bの様子（イメージ）

船長Bは、携帯電話を拾おうとしているとき、操縦ハンドルを左手で持った姿勢で、操縦ハンドルを回さないようにして、身体を支えようという意識があったが、右手を伸ばしたときに無意識のうちに左に切ってしまったのではないかと本事故後に思った。

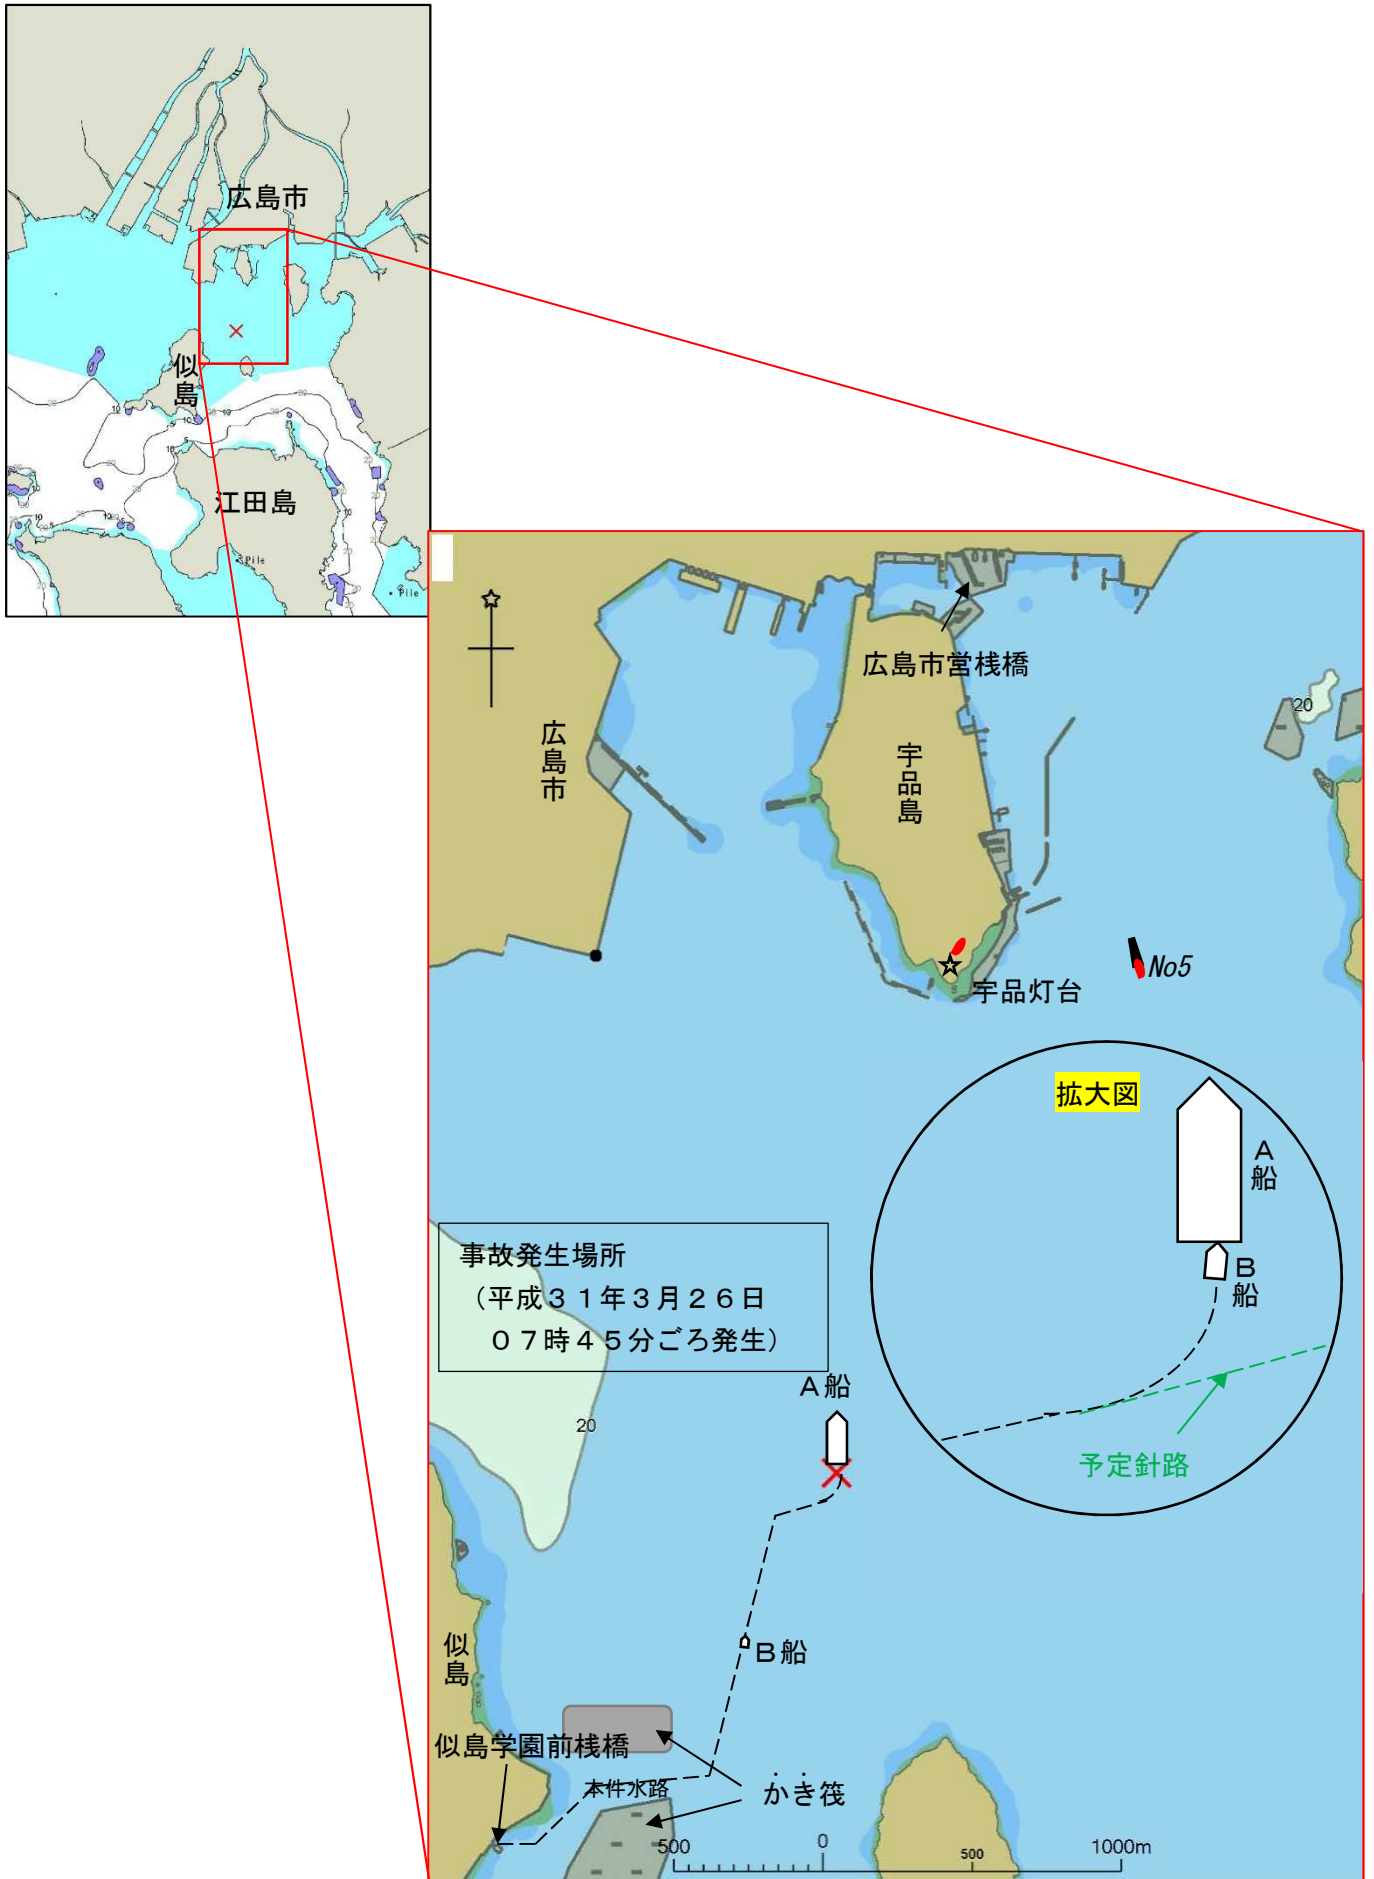
付図1 事故発生経過概略図

B船は、船長Bが、ようやく携帯電話を拾うことができ、携帯電話が故障していないか確認した後、前方を見たところ、至近にA船を認め、07時45分ごろ、後進をかけようとして主機操縦レバーのクラッチを中立にしたとき、その船首部がA船の船尾部に衝突した。

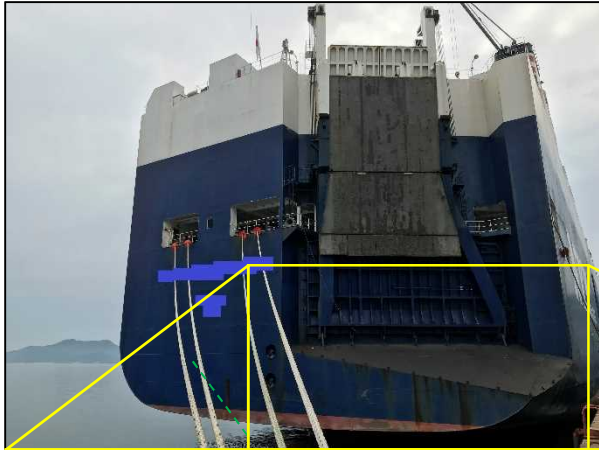
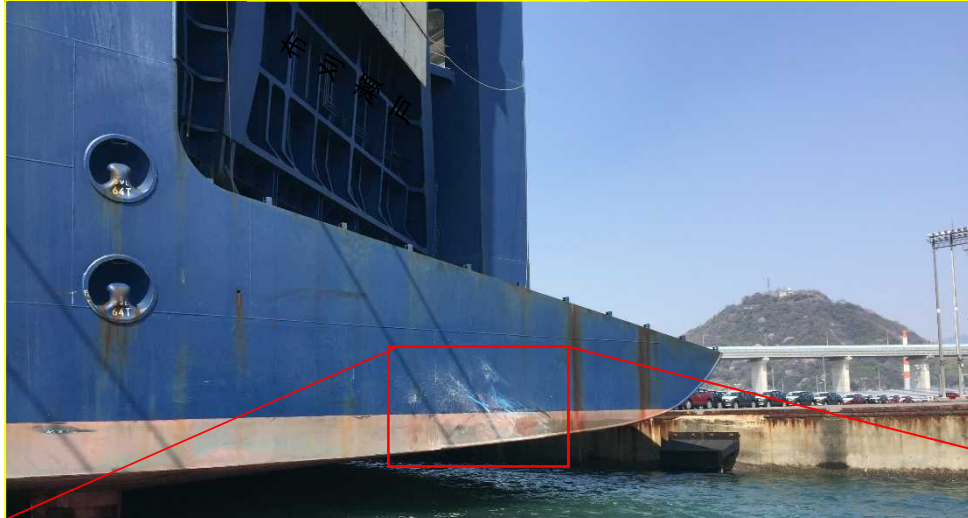
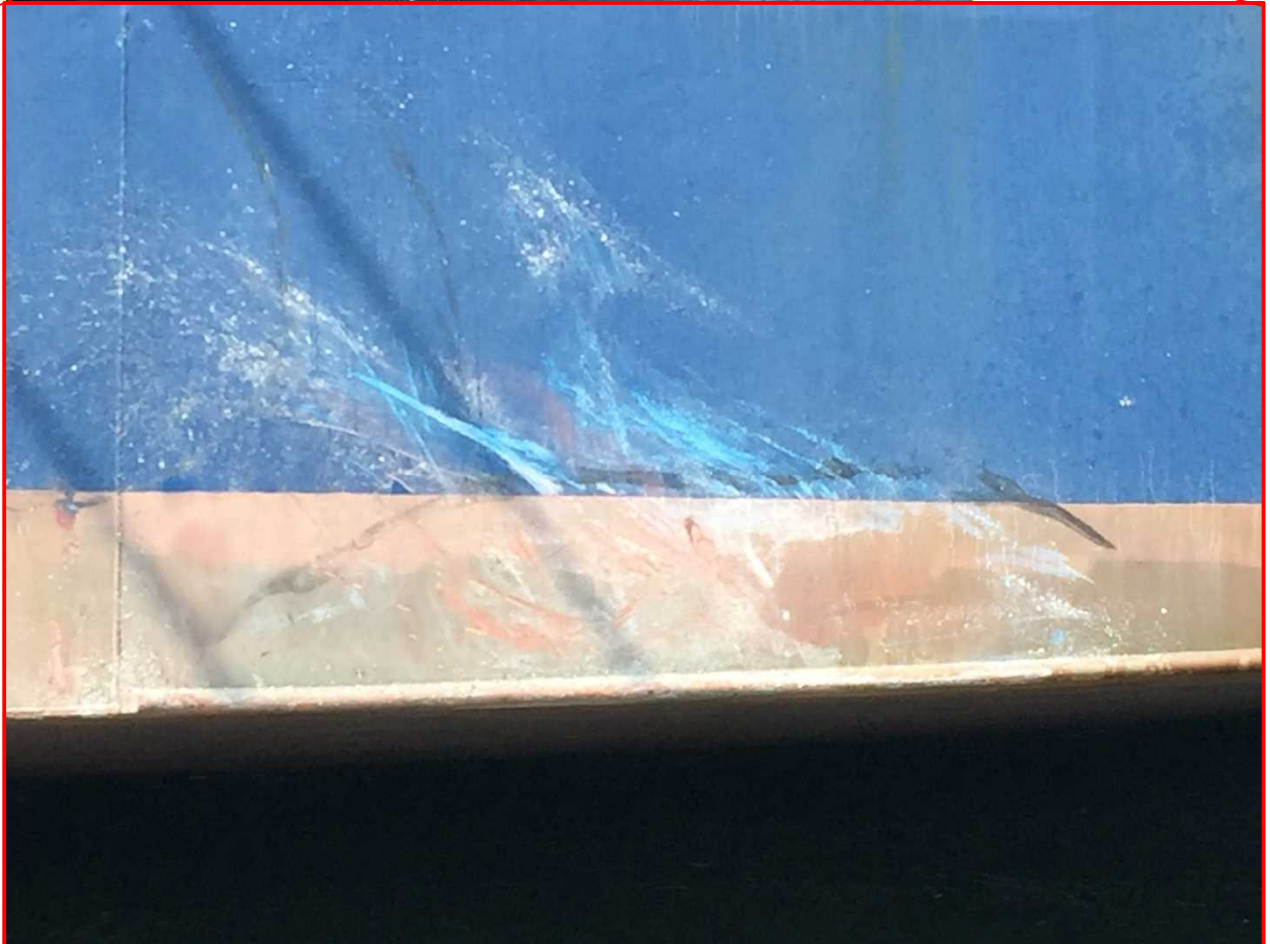
写真1 A船の損傷状況

<p>免許登録日 平成26年12月11日</p> <p>免許証交付日 平成27年7月13日</p> <p>(令和2年7月12日まで有効)</p>
死傷者等	なし
損傷	<p>A 船尾部外板に擦過傷</p> <p>B 船首部に圧壊</p>
気象・海象	<p>気象：天気 晴れ、風向 北北東、風速 約1.3m/s、視界 良好</p> <p>海象：海上 平穏、潮汐 低潮時</p>
事故の経過	<p>A船は、船長A及び航海士Aほか20人（全員フィリピン共和国籍）が乗り組み、平成31年3月25日23時06分ごろ似島東方沖で投錨し、航海士Aが停泊当直に当たり、船首を北方に向けて錨泊していた。</p> <p>船長Aは、26日08時20分ごろ代理店から電話で連絡を受け、A船の船尾部にB船の船首部が衝突したことを知った。</p> <p>B船は、船長Bが1人で乗り組み、学生1人を乗せ、07時35分ごろ、広島港第1区所在の広島市営棧橋に向け、同港第2区似島所在の似島学園前棧橋を出航した。</p> <p>船長Bは、操舵室左舷側にある操縦席に腰を掛け、約3～4ノット（kn）の速力（対地速力、以下同じ。）で、かき筏とかき筏との間の水路（以下「本件水路」という。）を航行中、携帯電話の操作を終えて操縦席上部の台に置いた。</p> <p>B船は、本件水路を通過し終え、船長Bが、前方に認めていた錨泊中のA船の船尾端を約200m隔てて航行する針路とし、操縦ハンドルを右手で握り、主機操縦レバーを左手で操作し、約13knの速力に増速して手動操舵により東北東進を始めた。</p> <p>B船は、波を受けて船体が動揺し、台に置いていた携帯電話が床に落下した。</p> <p>船長Bは、操縦ハンドルを左手に持ち替え、携帯電話を拾おうとして右手を伸ばしたが、なかなか手に付かなかった。（図1参照）</p>
