船舶事故調査報告書

船種 船名 自動車運搬船 BELUGA ACE

事故種類 作業員負傷

発生日時 平成30年2月8日 07時38分ごろ

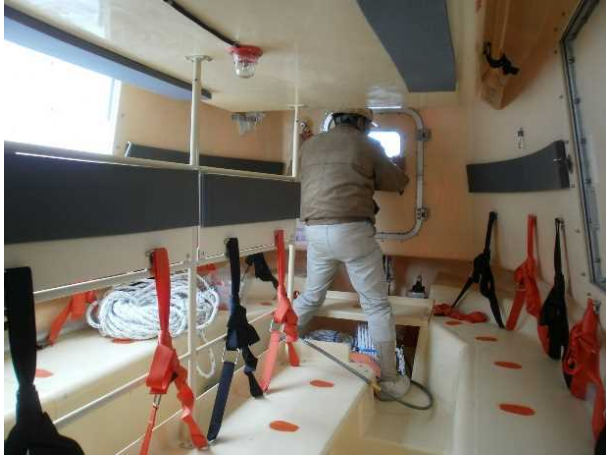
本件救命艇は、作業員 B₄ が操縦席に座った姿勢で主機を始動させて舵輪及び主機操縦レバーを持って着水後の操縦に備え、作業員 B₂ が立った姿勢で作業員 B₁ の指示により離脱ハンドル部の安全ピンを抜いて両手又は左右いずれかの片手で操作レバーを掴んで離脱操作に備え、作業員 B₁ が艇内の離脱操作の準備が完了したことを作業指揮者に報告したところ、作業指揮者が作業員 B₁ に作業の続行を指示し、降下が再開されることとなった。(写真1、写真2参照)

写真1 本件救命艇降下時の作業員B₁の姿勢（再現）

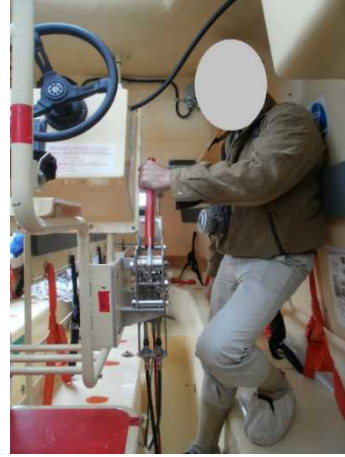
写真2 本件救命艇降下時の作業員B₂の姿勢（再現）

作業員B₂は、本件救命艇が落下する直前、意図して操作レバーを引いたという認識、及び服などが操作レバーに引っかかる、又は、足元が何かに^{つまず}躓くなどして誤って操作レバーを引いたという感覚がいずれもなかった。

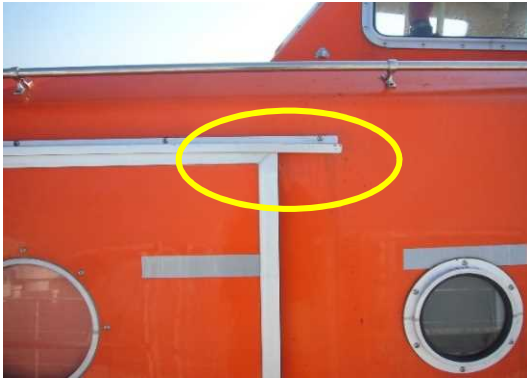
作業責任者及び作業指揮者の口述並びにA社の回答書によれば、本船に損傷はなかったが、本件救命艇の左舷側出入口扉ガイドレールに曲損、操縦席座面の折損を生じた。（写真3、写真4参照）

写真3 左舷側出入口扉ガイドレールの曲損状況

2.3から、本船に損傷はなかったが、本件救命艇の左舷側出入口扉ガイドレー
ルに曲損、操縦席座面の折損を生じたものと考えられる。

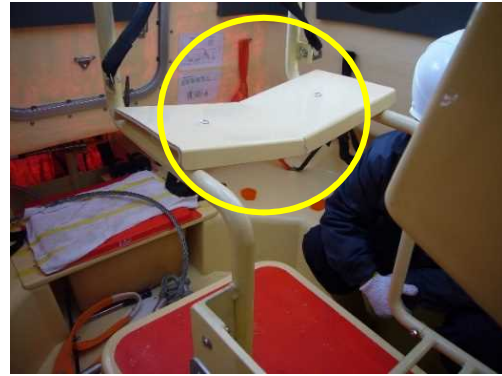
写真4 操縦席座面の折損状況

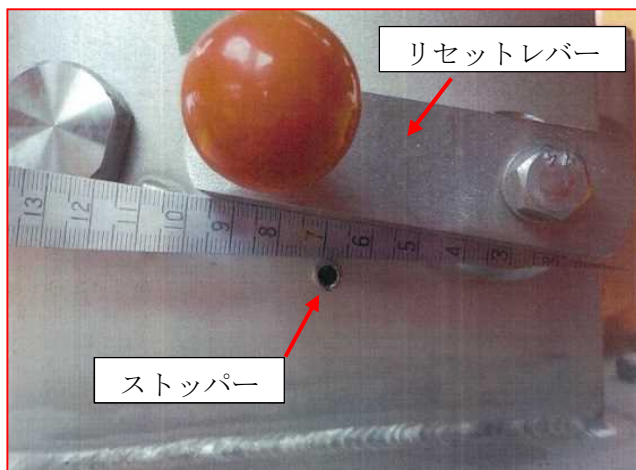
救命艇製造会社担当者は、本事故後に揚収された本件救命艇のフック部及び離脱ハンドル部を確認したところ、リセットレバーがストッパーまで達しておらず、インターロックが不完全なロック状態であったことを確認し、海上公試運転では使用されなかった左舷側救命艇のフック部及び離脱ハンドル部を確認したところ、リセットレバーがストッパーまで達しておらず、本件救命艇と同様にインターロックが不完全なロック状態となっていたことを認めた。(写真11、写真12参照)

写真11 リセットレバーがストッパーまで達していない状態

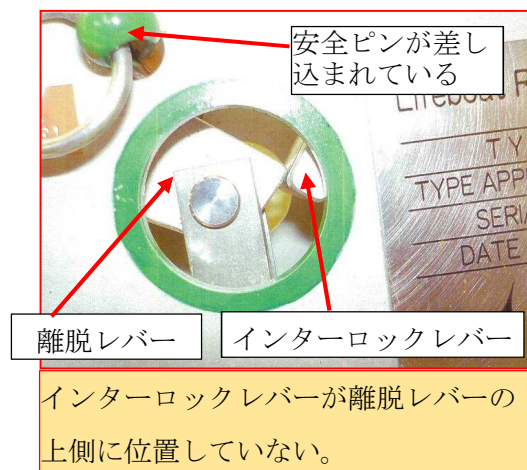
写真12 インターロックが不完全なロック状態

救命艇製造会社は、本件救命艇のフック、離脱ハンドル部の各装置及び水圧感知装置に故障がなかったこと、左舷側救命艇のインターロックが不完全なロック状態で揚収されていたこと、並びに離脱装置の構造上操作レバーが操作されなければフックを開放できないことに鑑み、本件救命艇を以前使用した際にインターロックが不完全なロック状態で揚収され、その状態で離脱テストを実施し、本件救命艇が海面に達する前に安全ピンが抜かれて操作レバーの操作が可能となり、操作レバーが引かれて落下に至ったものと推測し、製造会社としての見解をA社に報告した。
