船舶事故調査報告書

令和元年6月12日
 運輸安全委員会（海事専門部会）議決
 委員 佐藤 雄二（部会長）
 委員 田村 兼吉
 委員 岡本 満喜子

事故種類	衝突
発生日時	平成30年11月15日 08時20分ごろ
発生場所	宮崎県細島港 細島港南沖防波堤北灯台から真方位250°760m付近 （概位 北緯32°26.8′ 東経131°41.2′）
事故の概要	警戒船尚倫丸は、警戒作業中、また、漁船茂登丸は、南南東進中、両船が衝突した。 尚倫丸は、左舷船首部外板に圧壊等を生じ、また、茂登丸は、船首部外板に擦過傷を生じた。
事故調査の経過	平成30年12月3日、本事故の調査を担当する主管調査官（門司事務所）ほか1人の地方事故調査官を指名した。 原因関係者から意見聴取を行った。
事実情報 船種船名、総トン数 船舶番号、船舶所有者等 L×B×D、船質 機関、出力、進水等	A 警戒船 尚倫丸、5トン未満 295-12467宮崎、東興海事株式会社 11.46m (Lr) × 2.70m × 1.00m、FRP ディーゼル機関、205kW、昭和54年6月 B 漁船 茂登丸、4.7トン MZ3-20048（漁船登録番号）、個人所有 10.65m (Lr) × 2.64m × 0.93m、FRP ディーゼル機関、292kW、平成7年5月15日 第295-39091号（船舶検査済票の番号）
乗組員等に関する情報	A 船長A 男性 64歳 一級小型船舶操縦士・特定 免許登録日 平成19年12月6日 免許証交付日 平成26年8月11日 （令和元年8月12日まで有効） B 船長B 男性 60歳 一級小型船舶操縦士・特殊小型船舶操縦士・特定 免許登録日 昭和58年5月31日 免許証交付日 平成29年7月3日 （令和5年5月30日まで有効）
死傷者等	なし

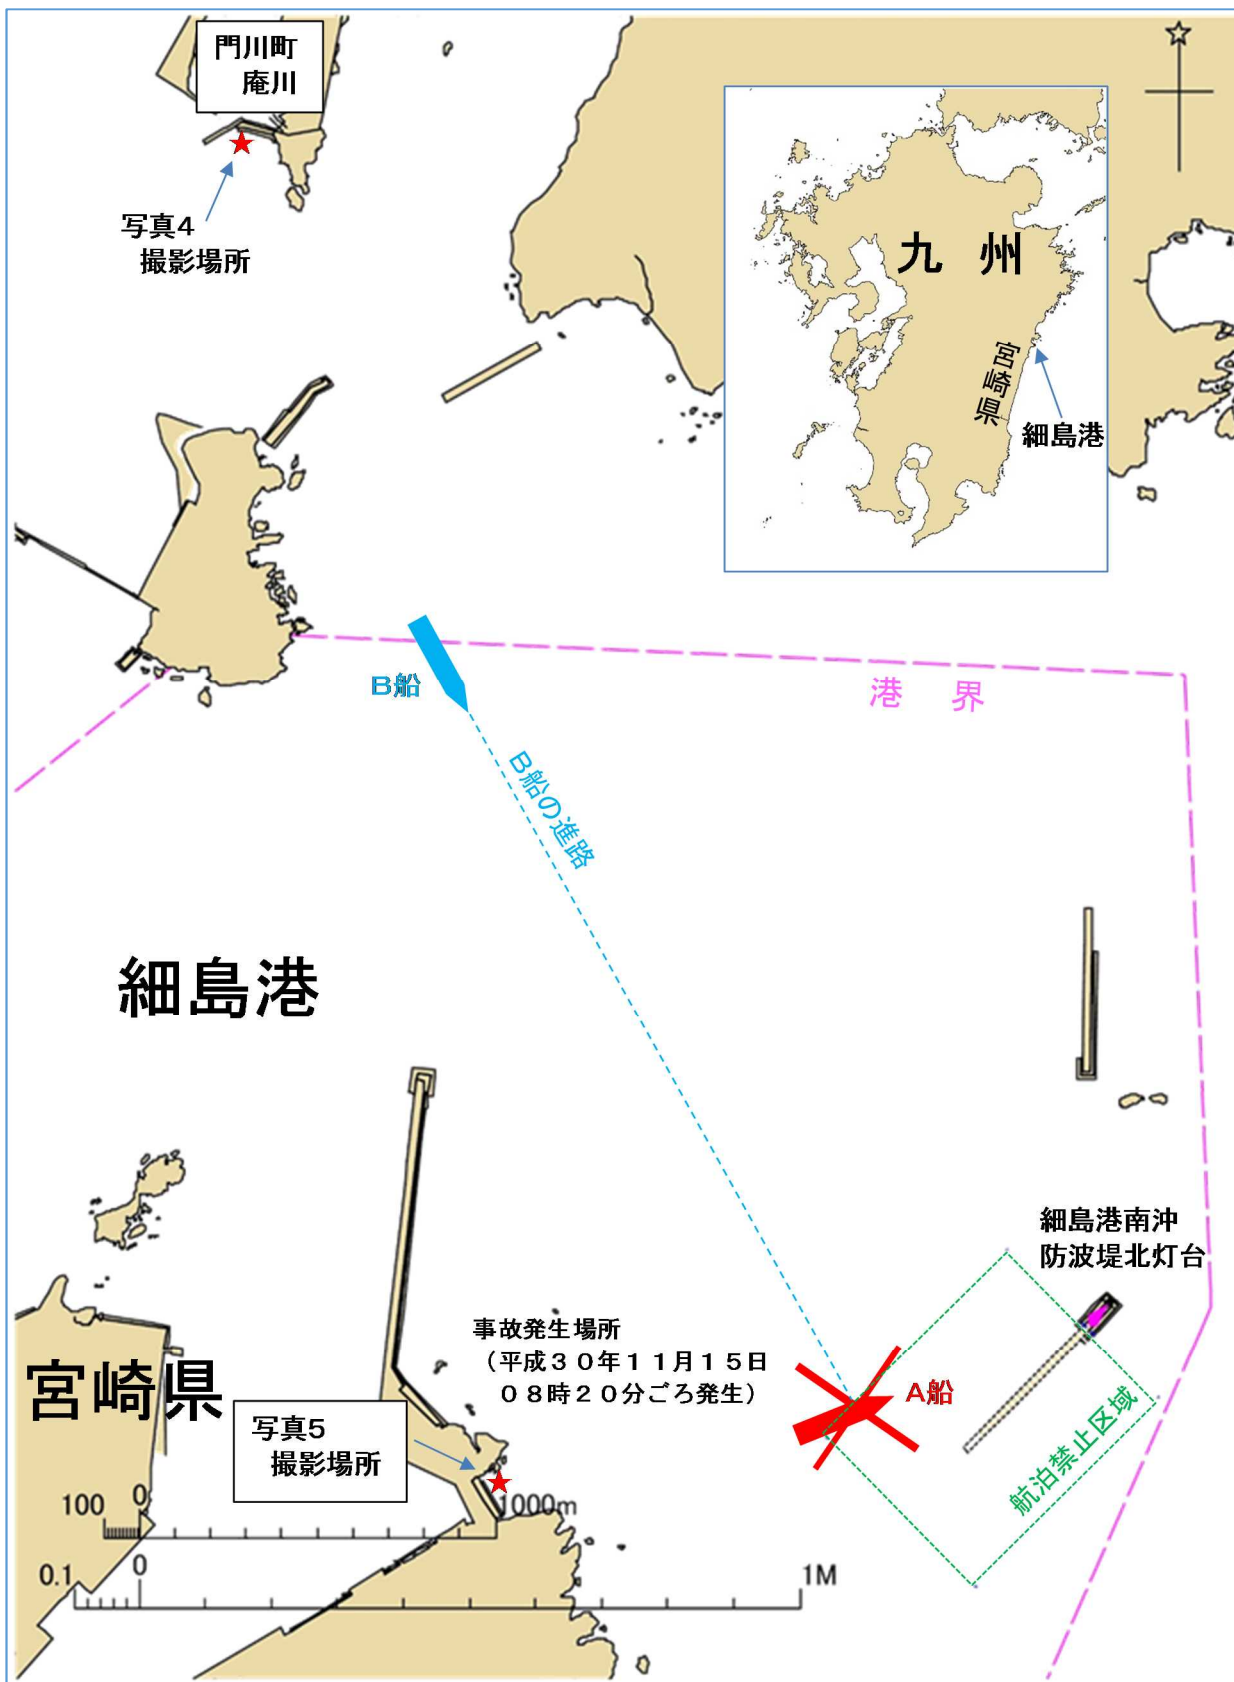
付図1 事故発生経過概略図

<p>損傷</p>	<p>A 左舷船首部外板に圧壊及び亀裂 B 船首部外板に擦過傷</p>
<p>気象・海象</p>	<p>気象：天気 晴れ、風向 北西、風速 約5m/s、視界 良好 海象：海上 平穏</p>
<p>事故の経過</p>	<p>A船は、船長Aほか1人が乗り組み、細島港における防波堤築造工事に係る警戒作業の目的で、平成30年11月15日08時00分ごろ、細島港南沖防波堤南端の西方約300mのところ、船首を北東方に向けて主機を中立運転とし、警戒作業を開始した。</p> <p>A船は、08時17分ごろ、船長Aが工事に伴う航泊禁止区域に向かって航行するB船を左舷方約700mのところ、航泊禁止区域に入らないよう注意喚起する目的で発進し、操舵室上方に設置した拡声器をB船方に向けようと、低速力で前進しながら左転し、続けて右転したのち主機を中立運転とし、同区域を避けて航行するようB船に向けて拡声器により2回注意喚起を行った後、右転した惰性で、B船をほぼ左舷正横方に見る状況となった。</p> <p>船長Aは、拡声器による注意喚起を行ったものの、航泊禁止区域まで約100mに接近したB船を見て、作業船の係留用ロープにB船が接触して同ロープが絡索又は切断すると、防波堤築造工事の工程が遅れるなどの影響を強く懸念したので、操舵室からA船の左舷側に出て、乗組員と共に、同区域内に入らないようB船に向けて大声を出しながら手を振った。</p> <p>A船は、B船が航泊禁止区域に向かって航行を続けるとともにA船に向かって接近してきたので、船長AがA船の左舷船首部で合図を出し続けたものの、08時20分ごろB船と衝突した。</p> <p>B船は、船長Bが1人で乗り組み、はえ縄漁で使用される餌の買付けを終えて宮崎県川南町川南漁港に帰港する目的で、08時00分ごろ同県門川町庵川沖を出発し、細島港内を約6.5ノットの対地速力で南南東進した。</p> <p>B船は、船長Bが、船首方約1海里(M)のところ、A船を認め、その後、A船がB船の前路を左方に移動したので、A船が工事現場に向かう交通船と判断し、B船の進路上に航行の支障となる船はいなくなったと思い、朝食をとろうと即席麺の容器に湯を注ぎ、スマートフォンのタイマーで5分間の調理時間を設定した後、スマートフォンを操作して気象情報を見ていたところ、A船と衝突した。</p> <p>(付図1 事故発生経過概略図、付図2 事故発生経過概略図(拡大)、写真1 A船(船首側)、写真2 A船(船尾側)、写真3 B船、写真4 本事故発生場所付近の状況①、写真5 本事故発生場所付近の状況② 参照)</p>
