船舶事故調査報告書

令和元年7月3日

運輸安全委員会（海事専門部会）議決

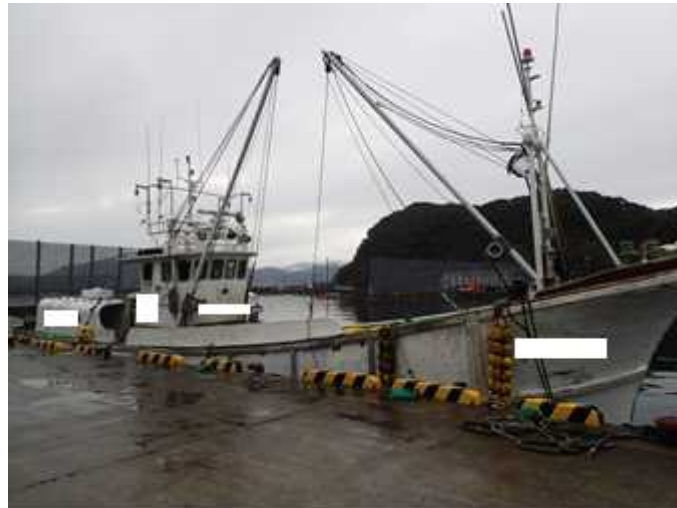
写真1 A船

損傷	<p>A 操舵室左舷壁に破損、左舷ブルワーク頂部に剝離等</p> <p>B 船首部外板に亀裂、船首部錨台に破損</p>
気象・海象	<p>気象：天気 晴れ、風 なし、視界 良好</p> <p>海象：海上 平穏</p>
事故の経過	<p>A 船は、船長Aほか2人が乗り組み、まき網船団の運搬船として、平成30年7月19日20時30分ごろ、細島港東方沖の漁場に向け、法定灯火及び船団の標識灯を表示し、宮崎県延岡市島浦島の島野浦漁港を出港した。</p> <p>船長Aは、約7ノット（kn）の速力（対地速力、以下同じ。）で南進し、A船より速い灯船が先に宮崎県門川町枇榔島東方沖の漁場に到着していたので、灯船の西方約0.75～1Mのところで漂泊し、操業開始まで待機することとした。</p> <p>船長Aは、レーダーを0.75Mレンジに切り替え、半径0.25Mの範囲内に他の船舶がないことを確認した後、23時05分ごろ船首を南東方に向けて漂泊を開始し、主機駆動による発電機を運転して操舵室の両舷外壁に各1個及び操舵室上方の2個の作業灯を点灯させた。</p> <p>船長Aは、1～2分間甲板上の片付け作業を行った後に操舵室に戻り、操舵室右舷側の椅子に腰を掛け、同室船尾側にある電圧計を確認しようとして左側から振り向いたところ、操舵室左舷後部の窓越しに、B船の船首部が約20～30mの距離に見えた。</p> <p>A船は、船長Aが何も措置を採ることができず、23時10分ごろ操舵室左舷壁とB船の船首部とが衝突した。</p> <p>船長Aは、損傷及び負傷の状況について船長Bと連絡を取った後、僚船に本事故の発生を漁業無線で連絡し、来援した僚船と共に自力で航行して島野浦漁港に帰った。</p> <p>船長Aは、腰部及び背部の痛みがあったので翌日に病院を受診し、胸椎捻挫及び腰椎捻挫と診断された。</p> <p>B船は、船長Bほか2人が乗り組み、まき網船団の運搬船として、20時10分ごろ、細島港南東方沖の漁場に向け、法定灯火及び船団の標識灯を表示し、島野浦漁港を出港した。</p> <p>船長Bは、操舵室前部で立った姿勢で出港操船を行った後、島浦島の東方沖に至り、針路を南方に向けて自動操舵を設定し、操舵室右舷側の椅子に腰を掛けた。</p> <p>船長Bは、約6knの速力で南進中、目視及び1.5Mレンジで表示させていたレーダーにより見張りを行っていたところ、A船が左舷側を追い越して行き、前路を横切って徐々に右舷船首方に離れて行く状況を認めた。</p> <p>船長Bは、右舷船首方約1～1.5Mを先行していたA船が左転してB船の針路上に交差してくるように見えたので、A船と接近しない</p>

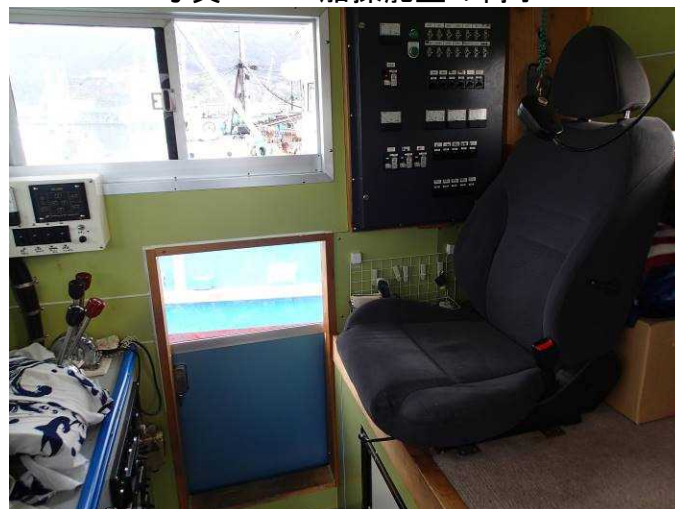
写真3 B船操舵室の椅子

<p>ように自動操舵の針路設定ボタンを数回押して少し右に針路を変更した後、椅子に腰を掛けた姿勢で見張りを続けていたところ、いつしか居眠りに陥った。</p> <p>船長Bは、ガリガリという大きな音で目を覚まし、船首部の錨台がA船の操舵室に突き刺さるように衝突したことを知った。</p> <p>船長Bは、損傷及び負傷の状況について船長Aと連絡を取った後、僚船に本事故の発生を漁業無線で連絡し、来援した僚船と共に自力で航行して島野浦漁港に帰った。</p> <p>(付図1 事故発生経過概略図、写真1 A船、写真2 B船、写真3 B船操舵室の椅子 参照)</p>
<p>その他の事項</p>	<p>船長Aは、漂泊を開始する際、周囲5～6Mの範囲に約40～50隻のまき網漁船がいたので、0.25Mよりも遠方の映像は気にしておらず、ガードリング等の接近警報を使用していなかった。</p> <p>船長Aは、本事故発生の約20～30分前にB船を追い越しており、B船がA船の船尾方を追走していることを知っていたが、B船が同業漁船であり、危険はないと思っていた。</p> <p>船長Aは、ふだんの漂泊中、レーダーによる見張りを行い、接近する他船がいれば移動して避けるなどしていたが、本事故当時、周囲に他船がないことを確認してから漂泊したので、しばらくは接近する他船がないと思い、甲板上の片付けや電圧計の確認などの作業を行っていた。</p> <p>船長Aは、約20～30mの距離でB船に気付いたが、主機を発電機駆動用として運転していたので、直ちに推進器を回して移動することはできなかった。</p> <p>船長Bは、ふだん、1日に平均約5時間の睡眠及び帰航中に約1時間の仮眠を取っており、本事故当時の出港前もふだんどおり睡眠を取っていたので、疲労や眠気を感じていなかった。</p> <p>船長Bは、前路にはB船よりも速いA船しかおらず、後方にもB船より遅い僚船しかいなかったもので、安心して気が緩んでしまったと本事故後に思った。</p> <p>船長Bは、ふだんの航行中、眠気を感じていない場合でも、時々椅子から立ち上がってたばこを吸ったり、コーヒーを飲んだりしていたが、本事故当時は椅子に腰を掛けて見張りを続けていた。</p> <p>船長Bは、操業を終えて帰航中には、疲れや眠気を感じるもので、いつも1時間程度他の乗組員と操船を交代して仮眠を取っていた。</p> <p>船長Bは、ふだんからレーダーのガードリング等の接近警報を使用していなかった。</p> <p>B船の操舵室の椅子は、自動車用の椅子を移設したもので、肘掛けはなく、背もたれを倒すことはできなかった。</p> <p>A船及びB船は、汽笛を装備していなかった。</p>
