船舶事故調査報告書

令和元年7月3日

運輸安全委員会（海事専門部会）議決

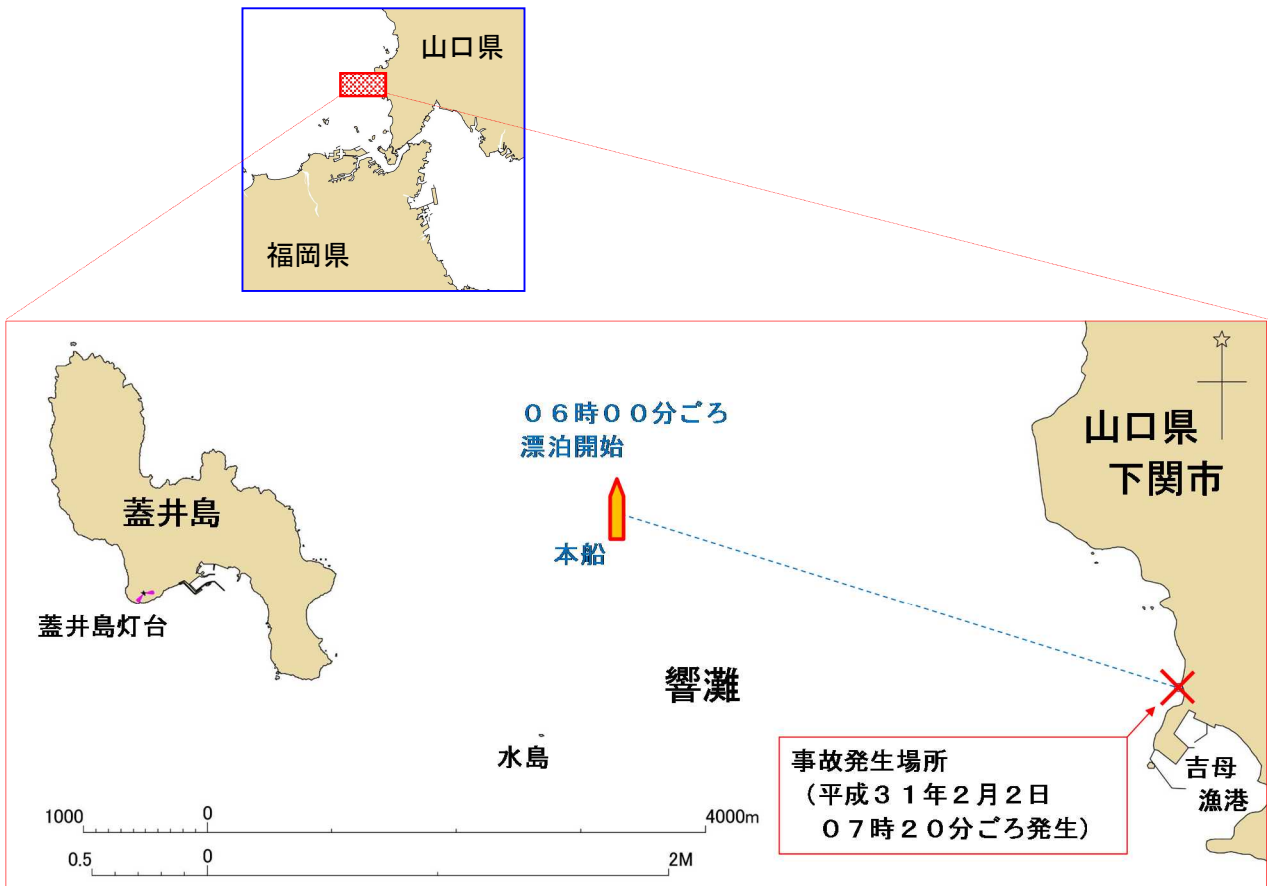
付図1 事故発生経過概略図

<p>移動して壁を背もたれにして腰を掛け、ほどなくして疲労を感じ、間もなく磯の見回りを行うので居眠りすることはないと思い、渡し板で横になった。</p> <p>船長は、横になってスマートフォンの操作を続けていたところ、いつの間にか居眠りに陥り、07時20分ごろ船底が岩で^た叩かれるような音が聞こえて目が覚めた。</p> <p>船長は、周囲を確認したところ、本船の船首部が吉母漁港北方の海岸の岩場に乗り揚げていることを認め、本船を後進させて岩場から離そうとしたが動かせず、自力離礁を断念して08時00分ごろ海上保安庁に本事故の発生を通報した。</p> <p>(付図1 事故発生経過概略図 参照)</p>
その他の事項	<p>本船の喫水は、船首約1.0m、船尾約1.4mであった。</p> <p>船長は、本事故前、2日00時ごろから02時30分ごろまで眠っており、睡眠が不足しているものの、業務を行うのに支障はないと思っていた。</p> <p>船長は、眠気を感じていなかったものの、睡眠時間が不足していた状態で、渡し板で横になったので、気が緩んで居眠りに陥ったと本事故後に思った。</p>
分析 乗組員等の関与 船体・機関等の関与 気象・海象等の関与 判明した事項の解析	<p>あり</p> <p>なし</p> <p>あり</p> <p>本船は、風力3の西風が吹く状況下、蓋井島東方沖で漂流中、船長が、居眠りに陥ったことから、本船が東方へ流されていることに気付かずに漂流し、吉母漁港北方の海岸に乗り揚げたものと考えられる。</p> <p>船長は、眠気を感じておらず、居眠りすることはないと思って渡し板に横になったが、睡眠時間が不足していた状態であったことから、覚醒水準が低下し、居眠りに陥ったものと考えられる。</p>
原因	<p>本事故は、本船が、風力3の西風が吹く状況下、蓋井島東方沖で漂流中、船長が、居眠りに陥ったため、本船が東方へ流されていることに気付かずに漂流し、吉母漁港北方の海岸に乗り揚げたものと考えられる。</p>
再発防止策	<p>今後の同種事故等の再発防止に役立つ事項として、次のことが考えられる。</p> <ul style="list-style-type: none"> ・ 運航業務に当たる前は、睡眠を十分に取ること。 ・ 漂流中は、時々、立ち上がったたり、操舵室から出て外気に当たったりするなど、居眠り運航を防止する措置を採ること。
