船舶事故調査報告書

令和元年7月3日
 運輸安全委員会（海事専門部会）議決
 委員 佐藤 雄二（部会長）
 委員 田村 兼吉
 委員 岡本 満喜子

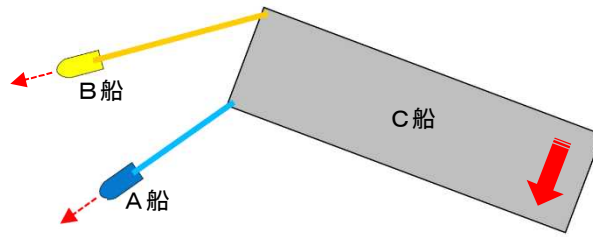
図2 C船の船尾部が左方に大きく振れた際の状況（イメージ）

<p>免許登録日 平成29年11月17日 免許証交付日 平成29年11月17日 (令和4年11月16日まで有効)</p> <p>B 船長B 男性 49歳 一級小型船舶操縦士・特殊小型船舶操縦士・特定 免許登録日 平成3年12月19日 免許証交付日 平成28年6月7日 (令和3年12月18日まで有効)</p>
死傷者等	A 重傷 1人(甲板員A)
損傷	A 右舷船首部ブルワークに曲損、機関室送風装置に破損 B なし C なし
気象・海象	気象：天気 晴れ、風向 西、風力 1、視界 良好 海象：海上 平穏、潮汐 下げ潮の末期、潮流 南南西流約1ノット(kn)
事故の経過	<p>A船は、船長A及び甲板員Aが乗り組み、また、B船は、船長Bほか1人が乗り組み、A船がC船の左舷船首方に、B船がC船の右舷船首方にそれぞれえい航索をとってC船を並列にえい航する引船列(以下「本件引船列」という。)を構成し、作業員3人が乗ったC船を熊本県上天草市上天草港阿村港区北方沖まで回航する目的で、平成30年9月19日08時00分ごろ八代港を出航した。</p> <p>本件引船列は、前後に警戒船各1隻を配置し、船長A及び船長Bが、操舵室の外に出て各船の状況を確認し、舵及び機関の遠隔操縦装置を使用して操船を行い、C船が左右に振られながら、約3.5knの対地速力で航行した。(図1参照)</p> <div style="text-align: center;"> </div> <p>図1 C船のえい航状況(イメージ)</p> <p>本件引船列は、西北西進中、掘り下げ水路を横切った後、C船の船尾部が左方に大きく振れ、態勢を立て直す目的でA船及びB船がC船を左前方に引き、C船が、左回頭して一旦振れが戻ったものの、惰性で左回頭を続け、A船のえい航ロープが緩んで“A船の右舷船尾部ブルワークに設置されたビット”(以下「本件ビット」という。)に引っ掛かった。(図2、図3参照)</p>

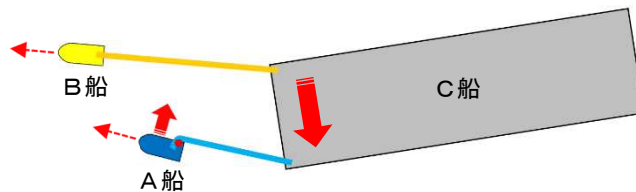
図4 A船が右方に移動を始めた状況（イメージ）

本件引船列は、A船及びB船が、C船を右前方に引いて振れを戻そうとしていたところ、A船が右方に移動を始め、船長A及び甲板員Aが本件ビットにA船のえい航ロープが引っ掛かっていることに気付き、甲板員Aが後部甲板に移動した。（図4参照）

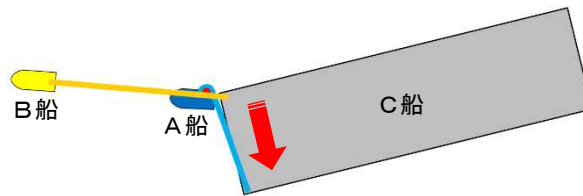
図5 本事故発生時の本件引船列の状況（イメージ）

A船のえい航ロープを本件ビットから外そうとしていた甲板員Aは、08時40分ごろ、A船の右舷側がB船のえい航ロープに接触した際、A船の機関室囲壁右舷側面と同ロープとの間に上半身を挟まれた。（図5、写真1参照）

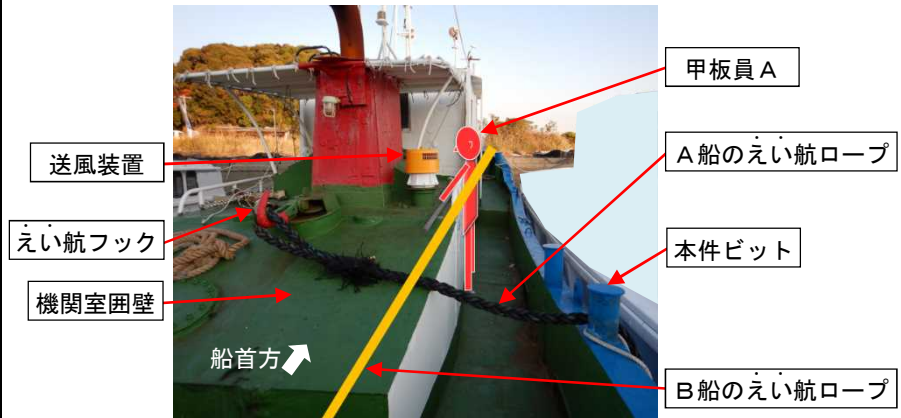
写真1 本事故発生時の甲板員 A の状況（イメージ）

C船の作業員は、甲板員 A が、A船の機関室囲壁右舷側面とB船のえい航ロープとの間に上半身を挟まれた後、同ロープが上方に移動し、ヘルメットが飛ばされて頭部を機関室囲壁上面の送風装置に強打するのを目撃した。
