船舶事故調査報告書

運輸安全委員会（海事専門部会）議決

事故種類	乗揚
発生日時	平成30年10月11日 11時40分ごろ
発生場所	長崎県平戸市中江ノ島南岸 生月港館浦新北防波堤灯台から真方位060° 1.7海里（M）付近 （概位 北緯33° 22.3′ 東経129° 28.0′）
事故の概要	遊覧船Oro・Ikitsuki・Salire号は、漂流中、プロペラ軸の動力がプロペラに伝わらなくなり、潮流により流されて中江ノ島南岸に乗り揚げた。 Oro・Ikitsuki・Salire号は、左舷船首部船底に擦過傷を生じた。
事故調査の経過	平成30年10月15日、本事故の調査を担当する主管調査官（長崎事務所）ほか1人の地方事故調査官を指名した。 原因関係者から意見聴取を行った。
事実情報 船種船名、総トン数 船舶番号、船舶所有者等 L×B×D、船質 機関、出力、進水等	遊覧船 Oro・Ikitsuki・Salire号、8.58トン 292-41261長崎、個人所有 10.87（Lr）m×2.90m×0.98m、FRP ディーゼル機関、47.80kW、昭和54年10月
乗組員等に関する情報	船長 男性 75歳 一級小型船舶操縦士・特殊小型船舶操縦士・特定 免許登録日 昭和49年9月30日 免許証交付日 平成28年7月14日 （令和3年8月14日まで有効） 甲板員 男性 72歳
死傷者等	なし
損傷	左舷船首部船底に擦過傷
気象・海象	気象：天気 曇り、風向 北北西、風力 3、視界 良好 海象：波高 約0.5m、潮汐 下げ潮の初期、潮流 弱い北東流、 潮高 約270cm（平戸瀬戸）
事故の経過	本船は、船長及び甲板員1人が乗り組み、ツアーガイド1人及び旅客2人を乗せ、遊覧の目的で、平成30年10月11日11時00分ごろ中江ノ島沖に向けて平戸市館浦漁港を出港した。 本船は、11時20分ごろ中江ノ島南西方沖20m付近に到着して

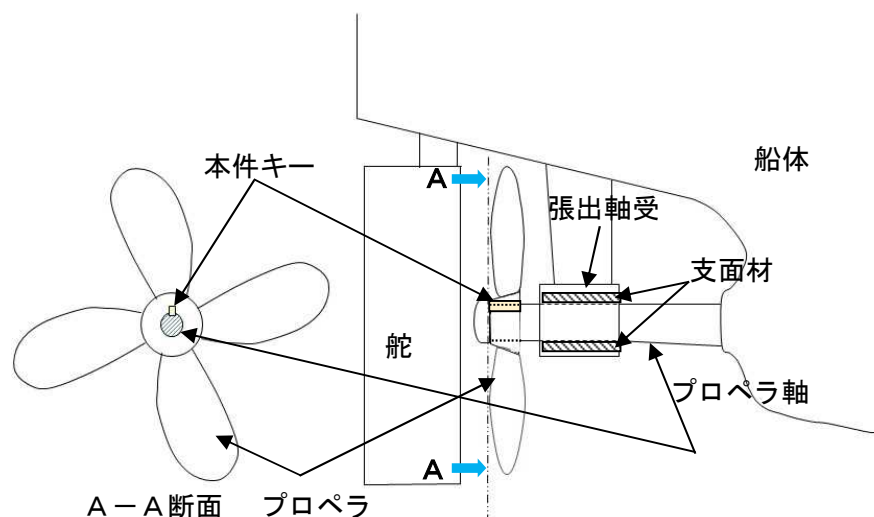
図1 プロペラ軸系装置

本船は、修理業者により点検が行われ、プロペラ軸（外径75mm、材質真鍮）に電気腐食^{※1}を生じ、プロペラ軸のキー（以下「本件キー」という。縦15mm、横14mm、奥行き100mm、材質真鍮）の溝が破損して本件キーが抜け落ちて無くなっており、プロペラ軸からプロペラに動力が伝わらない状態であり、張出軸受の支面材（材質合成樹脂）が摩耗していることが判明し、後日、造船所によりプロペラ軸の加工等による修理が行われた。（図1、図2参照）

<p>られる。</p> <ul style="list-style-type: none">・プロペラ軸の点検を行うこと。・プロペラ軸の電気腐食の防止に船体アース装置又はプロペラ軸用の保護亜鉛を設置することが望ましい。
--	--

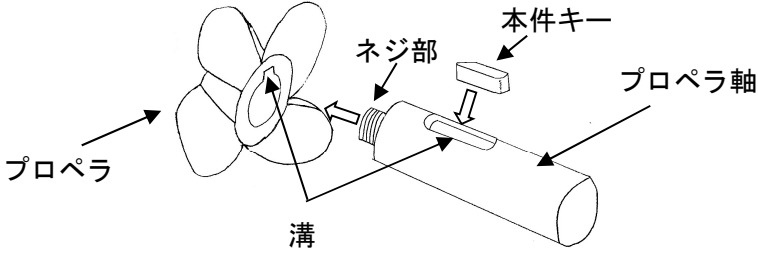
<p style="text-align: center;">図2 プロペラ軸系装置組立図 (付図1 事故発生場所概略図 参照)</p>
<p>その他の事項</p>	<p>本船の喫水は、船首約0.6m、船尾約1.3mであった。</p> <p>本船は、平成30年8月から遊覧船として本事故までに約10回運航していた。</p> <p>船舶所有者は、船齢が約39年で5年間使用されていなかった本船を本事故の約8か月前に購入した後、主機等の整備を行ったがプロペラ軸の整備を行わずに使用していた。</p> <p>本件キーは、プロペラ軸の動力をプロペラに伝達する目的で、プロペラ軸とプロペラとの溝に取り付けられていた。</p> <p>本船は、保護亜鉛が舵、キール及び張出軸受などに約10個取り付けられていたものの、プロペラ軸には取り付けられていなかった。</p>
<p>分析</p> <p>乗組員等の関与</p> <p>船体・機関等の関与</p> <p>気象・海象等の関与</p> <p>判明した事項の解析</p>	<p>あり</p> <p>あり</p> <p>なし</p> <p>本船は、北東方に向かう潮流がある状況下、中江ノ島南西方沖で主機を運転して同じ場所にとどまりながら漂流中、本件キーが抜け落ち、プロペラ軸の動力がプロペラに伝わらなくなったことから、操船できなくなり、潮流により流されて中江ノ島南岸に乗り揚げたものと考えられる。</p> <p>本件キーは、プロペラ軸に経年による電気腐食を生じて本件キーの溝が破損するとともに、張出軸受の支面材が摩耗してプロペラ軸の振れ回りが生じたことから、プロペラ軸から抜け落ちた可能性があると考えられる。</p>
<p>原因</p>	<p>本事故は、本船が、北東方に向かう潮流がある状況下、中江ノ島南西方沖で主機を運転して同じ場所にとどまりながら漂流中、プロペラ軸に経年による電気腐食を生じて本件キーが抜け落ち、プロペラ軸の動力がプロペラに伝わらなくなったため、操船できなくなり、潮流により流されて中江ノ島南岸に乗り揚げたものと考えられる。</p>
<p>再発防止策</p>	<p>船舶所有者は、本事故後、再発防止策として、プロペラ軸の電気腐食の防止にプロペラ軸用の保護亜鉛を新たに取り付けた。</p> <p>今後の同種事故等の再発防止に役立つ事項として、次のことが考え</p>
