船舶事故調査報告書

事故種類	浸水
発生日時	平成30年6月20日 02時30分ごろ
発生場所	千葉県銚子市 <small>いぬぼう</small> 犬吠埼東方沖 犬吠埼灯台から真方位100° 446海里（M）付近 （概位 北緯34° 08.0′ 東経149° 42.0′）
事故の概要	漁船第六十八 <small>こうりょう</small> 廣漁丸は、船長及び漁労長ほか16人が乗り組み、宮城県気仙沼港に向けて西進中、大波を続けて左舷船首部に受け、船首倉庫が浸水した。 第六十八廣漁丸は、機関長及び甲板員2人が負傷した。
事故調査の経過	平成30年6月20日、本事故の調査を担当する主管調査官ほか2人の船舶事故調査官を指名した。 平成30年6月21日、12月13日、14日、25日口述聴取、6月22日、7月11日現場調査及び口述聴取、7月9日、9月3日、12月3日回答書受領 原因関係者から意見聴取を行った。
事実情報 船種船名、総トン数 船舶番号、船舶所有者 L×B×D、船質 機関、出力、進水等	漁船 第六十八廣漁丸、122トン KO1-1068（漁船登録番号）、大榮水産株式会社 40.32m×5.70m×2.70m、鋼 ディーゼル機関、735kW、平成11年12月30日 （写真1 参照） <div style="text-align: center;">

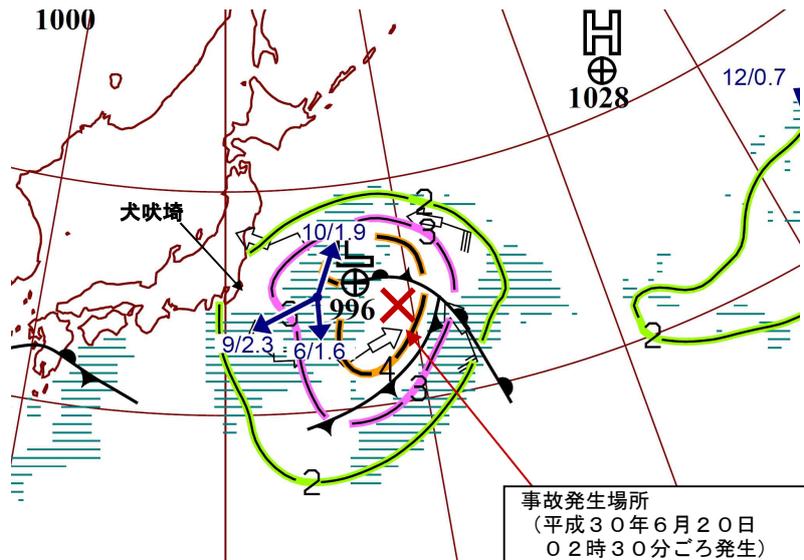
図 1 外洋波浪 24 時間予想図
6 月 19 日 21 時（JST）

<p>五級海技士（航海）</p> <p>免 許 年 月 日 平成 22 年 12 月 21 日</p> <p>免 状 交 付 年 月 日 平成 27 年 10 月 27 日</p> <p>免 状 有 効 期 間 満 了 日 令和 2 年 12 月 20 日</p> <p>漁 労 長 男 性 43 歳</p> <p>四級海技士（航海）</p> <p>免 許 年 月 日 平成 11 年 2 月 8 日</p> <p>免 状 交 付 年 月 日 平成 26 年 1 月 24 日</p> <p>免 状 有 効 期 間 満 了 日 平成 31 年 2 月 7 日</p> <p>甲 板 員 A 男 性 65 歳</p> <p>海 技 免 状 な し、甲 板 部 航 海 当 直 部 員 の 認 証 受 有</p> <p>甲 板 員 B（イ ン ド ネ シ ア 共 和 国 籍） 男 性 21 歳</p> <p>海 技 免 状 な し、甲 板 部 航 海 当 直 部 員 の 認 証 な し</p>
死傷者等	軽傷 3 人（機関長及び甲板員 2 人）
損傷	第六十八廣漁丸（以下「本船」という。）は行方不明となり、損傷状況の詳細は分からなかった。
気象・海象	<p>(1) 全般海上警報^{*1}の発表状況</p> <p>気象庁は、台風 6 号から変化した発達中の低気圧により、6 月 19 日 17 時 15 分に海上暴風警報を発表し、本事故当時も継続中であつた。</p> <p>(2) 外洋波浪 24 時間予想図^{*2}</p> <p>気象庁が発表した 19 日 21 時の外洋波浪 24 時間予想図によれば、低気圧の中心付近に、波が重なり合つて海面の状態が複雑になるとともに、三角波^{*3}等と呼ばれる巨大波が発生しやすくなり、突然高波が来ることから、船舶の航行に支障が出るほか、危険を伴う場合があるとされる多方向の波が存在する海域が示されていた。</p> <p>文献^{*4}によれば、三角波は、吹き込む風の方向が異なる低気圧の中心付近に見られるとされている。</p> <p>（図 1 参照）</p>

※ 波高 1.8m 以上で、多方向から波が来る海域を横線でマークしている。最大 3 成分（風浪とうねり 2 成分）について波向を表す矢印を表示し、その脇に「周期（秒）／波高（メートル）」の様式で数字を記載している。

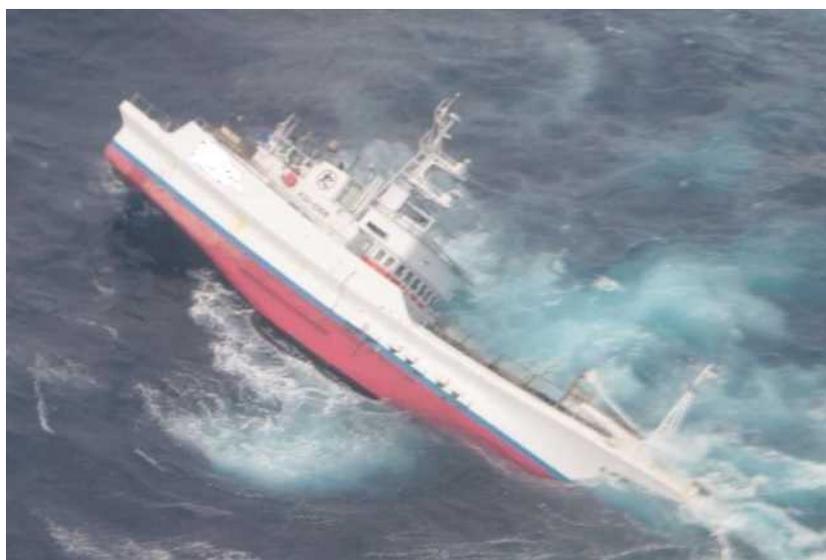
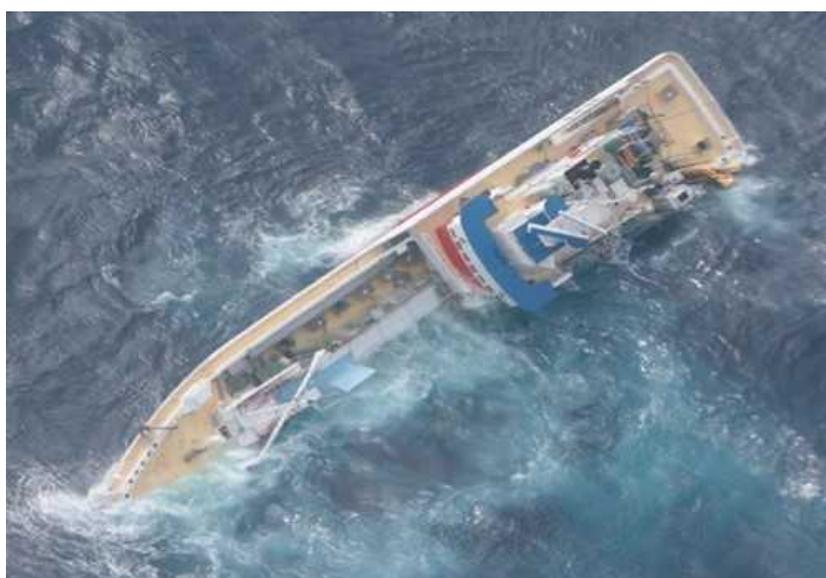
写真2 事故発生後の本船の状況

本船は、海水の滞留により船首が沈下するとともに、左傾斜が30～45°まで増大して左舷船首部が没水した。

<p>いないこと、退船時、乗組員によりEPIRB及びレーダートランスポンダが持ち出された情報がないこと、並びに少なくとも総員が退船するまでは船楼甲板上が没水せず、同甲板上のEPIRBが没水しなかったことから、本船は遭難情報が発信されなかった可能性があると考えられる。</p>
原因	<p>本事故は、夜間、本船が、犬吠埼東方沖において、海上暴風警報が発表され、南西～西の風及び波並びに南～南西のうねりがある状況下、西進中、左舷船首部に大波を続けて受けて左舷船首部上甲板に海水が滞留したため、船首が沈下するとともに左傾斜が増大し、左舷船首部が没水して船首倉庫入口から船首倉庫が浸水したものと考えられる。</p>
再発防止策	<p>今回の浸水による大傾斜及び避難の状況に鑑みて、今後の同種事故等の再発防止及び被害の軽減に役立つ事項として、次のことが考えられる。</p> <ul style="list-style-type: none"> ・ 気象庁の外洋波浪24時間予想図等巨大波の発生に関する情報を含めた正確な気象、海象情報を適切に入手し、気象、海象の悪化が予想される場合には、早めに避難すること。 ・ 荒天下において操船を行う場合には、低気圧の中心付近を避ける針路とすること。また、荒天時における開口部閉鎖の確認及び海水の打ち込みや船体傾斜の状況、風浪の監視を行うとともに、海水の打ち込みの可能性がある場合には、海水の打ち込みを防止する針路及び速力の調整に努めること。 ・ 荒天下においては、知識及び経験を有する船長等が操船すること。 ・ 退船する場合には、EPIRB及びレーダートランスポンダを持ち出すこと。
