船舶事故調査報告書

令和元年7月3日
 運輸安全委員会（海事専門部会）議決
 委員 佐藤 雄二（部会長）
 委員 田村 兼吉
 委員 岡本 満喜子

事故種類	衝突
発生日時	平成30年7月30日 16時58分ごろ
発生場所	沖縄県那覇市那覇港新港ふ頭 那覇港新港第1防波堤南灯台から真方位062° 1.7海里付近 （概位 北緯26° 14.2′ 東経127° 40.8′）
事故の概要	押船第十八大共丸は、バージ第十八大共と押船列を構成して着岸作業中、係留中の巡視船たらまに衝突した。 たらまは、船首パルピット等に曲損を生じた。
事故調査の経過	平成30年8月1日、本事故の調査を担当する主管調査官（那覇事務所）を指名した。 なお、後日、1人の地方事故調査官を新たに指名した。 原因関係者から意見聴取を行った。
事実情報 船種船名、総トン数 船舶番号、船舶所有者等 L×B×D、船質 機関、出力、進水等	A 押船 第十八大共丸、105トン 133559、株式会社北栄 27.0m×9.3m×5.6m、鋼 ディーゼル機関2基、1,470kW（合計）、平成5年9月10日 B バージ 第十八大共、約2,308トン なし、株式会社北栄 76.3m×17.0m×4.1m、鋼 機関なし、平成5年（建造） C 巡視船 たらま、約1,500トン 142346、国土交通省
乗組員等に関する情報	A 船長A 男性 47歳 五級海技士（航海）（履歴限定） 免許年月日 平成28年3月10日 免状交付年月日 平成28年3月10日 免状有効期間満了日 令和3年3月9日
死傷者等	なし
損傷	A なし B なし C 船首パルピット及び船首部の旗竿 <small>（まほ）</small> に曲損

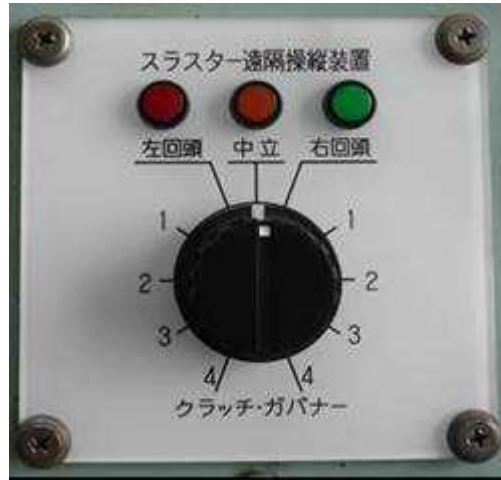
写真2 本件装置

が入った場合、右回頭する構造になっていた。なお、本件装置は、平成16年に型式が新しくなり、両方のリミットスイッチが入った場合、中立になる構造となっている。(写真2～5参照)

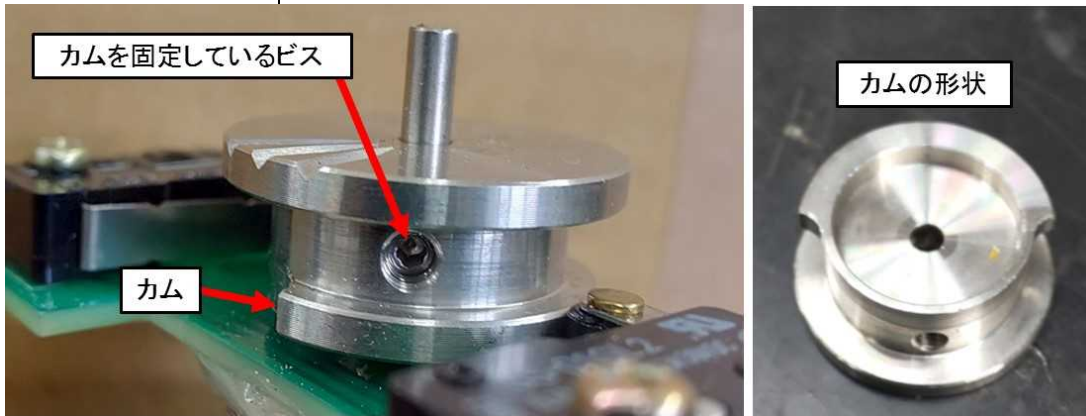
写真3 本件装置裏側の状況 (カムを固定しているビス及びカムの形状)

カムに押されて「オン」の状態

カムに押されていないので「オフ」の状態

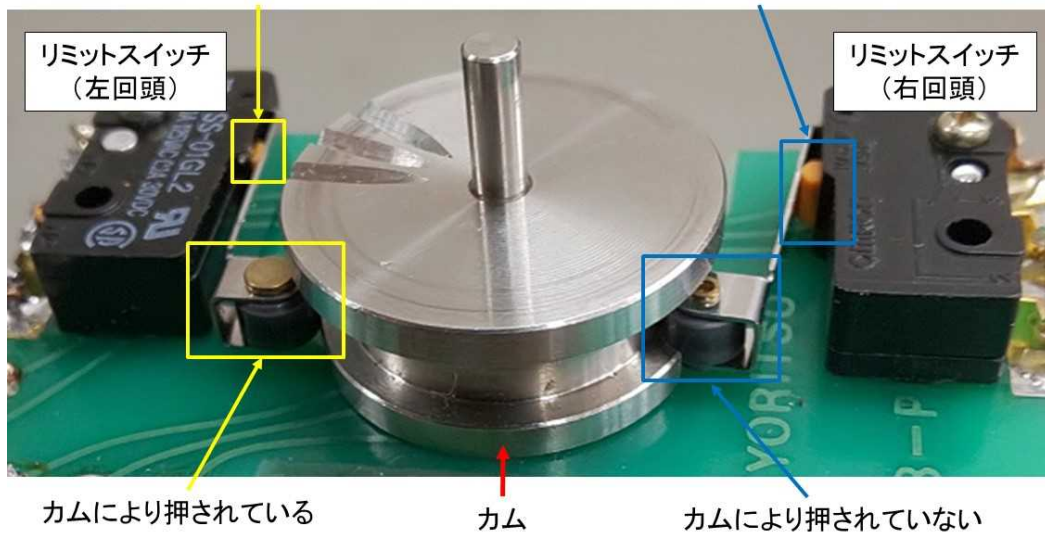
写真4 本件装置裏側の状況 (正常時の左回頭4段階時)

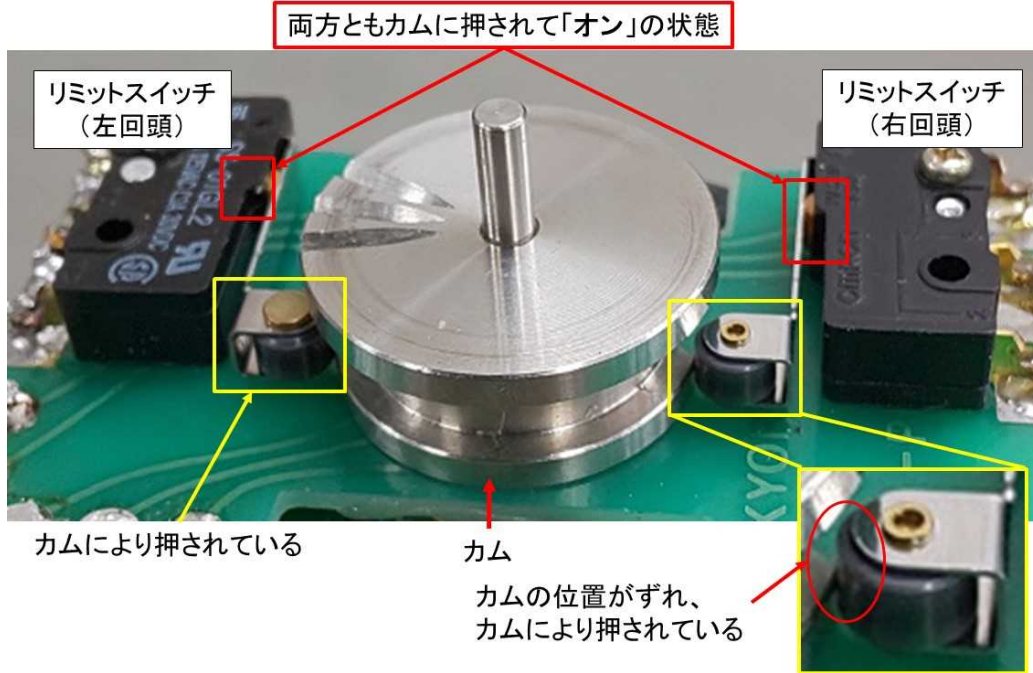
写真5 本件装置裏側の状況（本事故当時）

本件装置裏側のカムを固定しているビスの緩みは、乗組員で整備及び点検できる箇所ではなく、また、入渠時等においても不具合又は故障がない限り、整備及び点検される箇所ではなかった。

本件装置は、同装置裏側のカムを固定しているビスに緩みが生じてカムの位置がずれ、同装置を左回頭4段階に操作した場合、左回頭及び右回頭両方のリミットスイッチが入り、右回頭となる構造になっていたことから、左回頭に操作したバウスラストが右回頭へと作動する不具合が発生したものと考えられる。

<p>着岸しようとして本件装置を左回頭4段階に操作した際、A船のバウスラストが右回頭へと作動する不具合が発生したため、B船右舷船首部の砂採取ホース先端が係留中のC船船首部に衝突したものと考えられる。</p>
再発防止策	<p>本件装置の製造会社は、本事故後、次の改善措置を講じた。</p> <ul style="list-style-type: none"> ・平成30年11月に本件装置を搭載している船舶所有者等に、同等の該当品がある場合は、点検を行うよう文書を送付した。

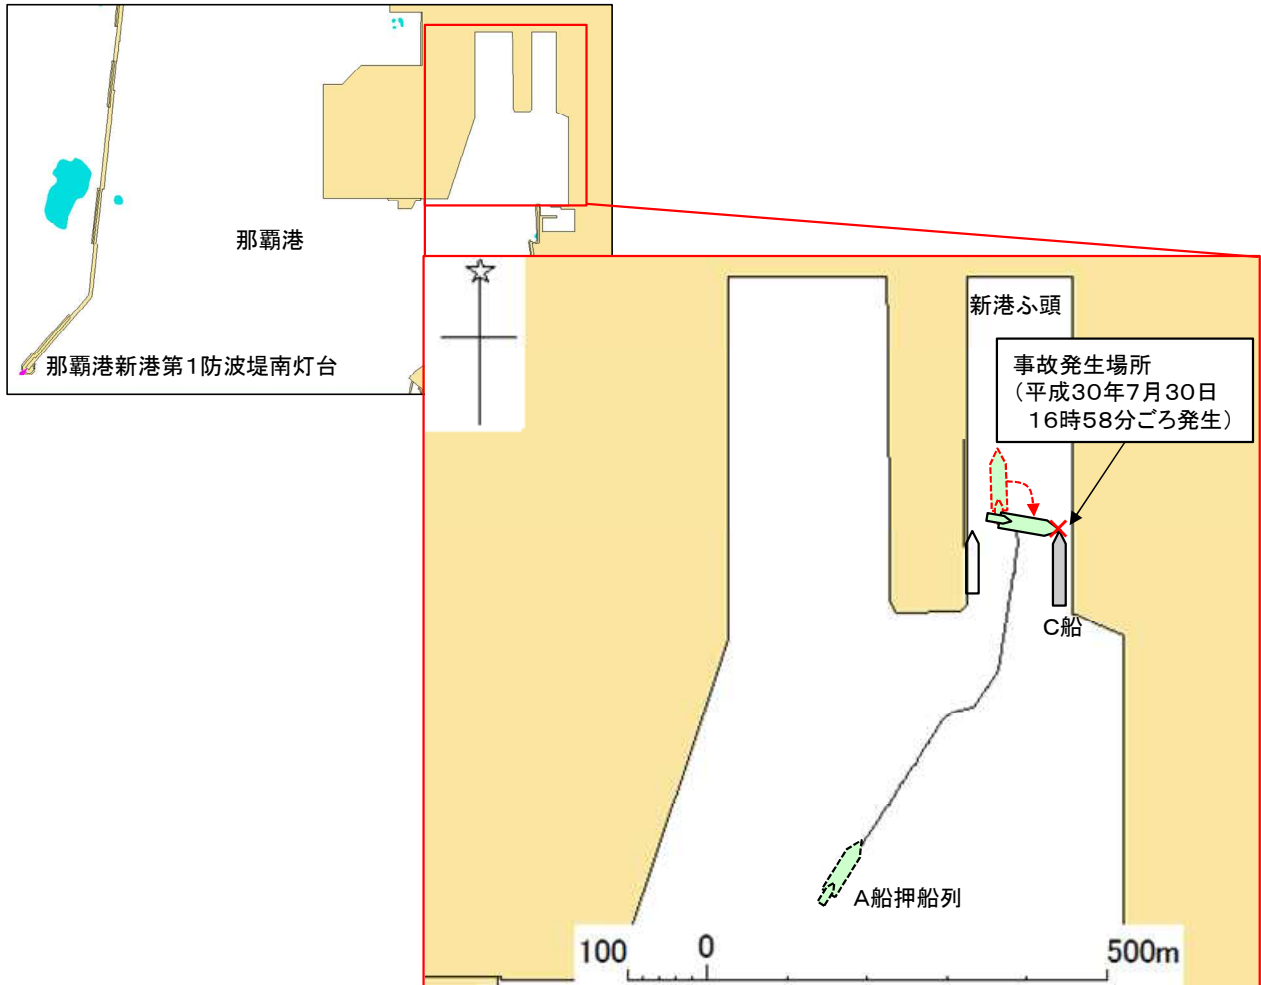
付図1 事故発生経過概略図

A船押船列は、新港ふ頭において、入船左舷着けとして着岸しようと本件装置を左回頭4段階に操作した際、A船のバウスラストが右回頭へと作動する不具合が発生したことから、B船右舷船首部の砂採取ホース先端が係留中のC船船首部に衝突したものと考えられる。
