船舶事故調査報告書

令和元年7月3日

運輸安全委員会（海事専門部会）議決

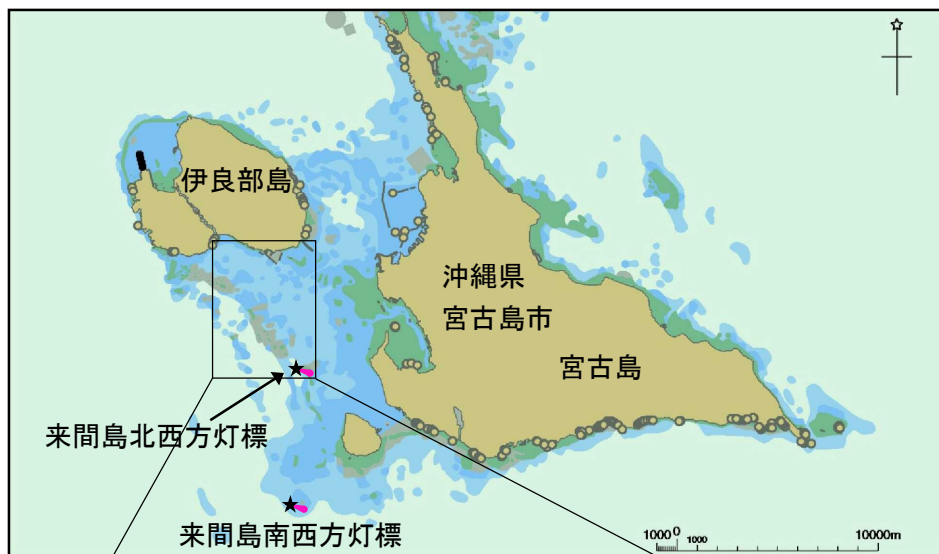
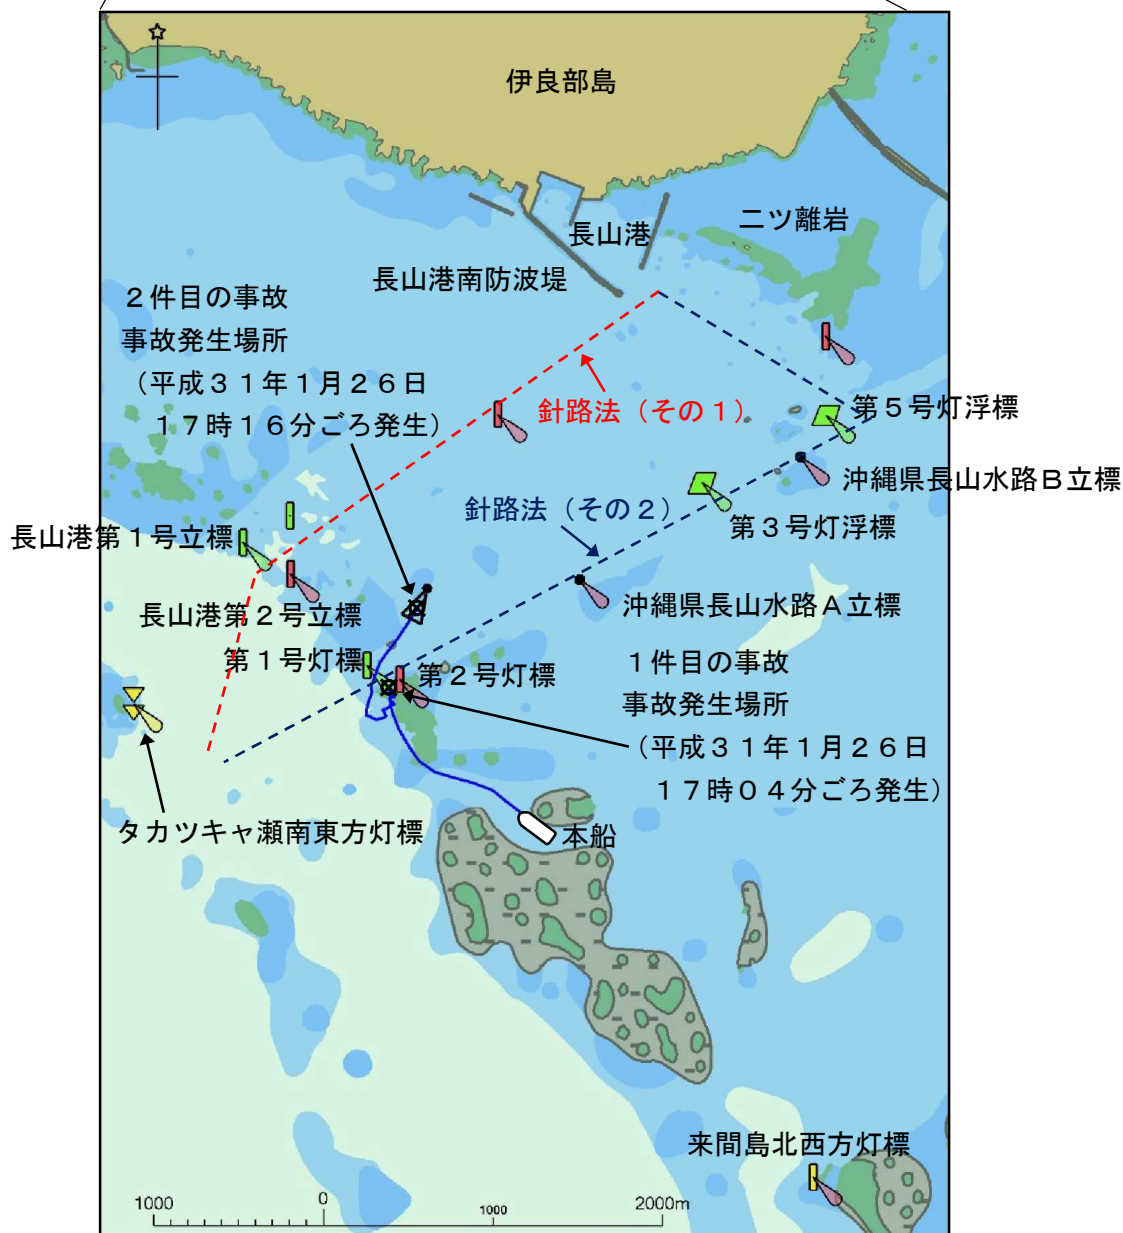
付図1 航行経路図

<p>(1件目の事故に関する事項)</p> <p>海図W1283(長山港)によれば、第2号灯標付近から南方約500mまで干出浜が広がっている。</p> <p>(2件目の事故に関する事項)</p> <p>海図W1283(長山港)によれば、左舷標識として第1号灯標、第3号灯浮標及び第5号灯浮標、右舷標識として第2号灯標、沖縄県長山水路A立標及び沖縄県長山水路B立標が並んで水路を示しており、本事故発生場所付近の水深は0.7mである。</p> <p>船長は、1件目の事故で乗り揚げた干出浜から離礁した後、船体の損傷状況が気になり、防波堤の内側に巡視船を認めた港に、早く入港して損傷状況を確認したいと思った。</p>
<p>分析</p> <p>乗組員等の関与 船体・機関等の関与 気象・海象等の関与 判明した事項の解析</p>	<p>(1件目の事故)あり、(2件目の事故)あり</p> <p>(1件目の事故)なし、(2件目の事故)なし</p> <p>(1件目の事故)なし、(2件目の事故)なし</p> <p>(1件目の事故)</p> <p>本船は、伊良部島南方沖に向けて航行中、船長が、伊良部島南方沖の航行経験がない中、第2号灯標付近を航行する際、日没前なので目視により浅所を確認できると思い、第2号灯標の近くに浅礁の切れ間があるように見えて通過しようとしたことから、第2号灯標南方の干出浜に乗り揚げたものと考えられる。</p> <p>(2件目の事故)</p> <p>本船は、干出浜を自然に離礁した後、船長が、伊良部島南方沖の航行経験がない中、船体の損傷状況が気になり、入港して損傷状況を確認したいと思い、また、白波で海面下の状況が見えない状態でも目視により航行できると思い、第1号灯標と第2号灯標との間の奥に位置する長山港に船首を向けて北北東進したことから、伊良部島南方沖の浅所に乗り揚げたものと考えられる。</p>
<p>原因</p>	<p>(1件目の事故)</p> <p>本事故は、本船が、伊良部島南方沖に向けて航行中、船長が、伊良部島南方沖の航行経験がない中、第2号灯標付近を航行する際、日没前なので目視により浅所を確認できると思い、第2号灯標の近くに浅礁の切れ間があるように見えて通過しようとしたため、第2号灯標南方の干出浜に乗り揚げたものと考えられる。</p> <p>(2件目の事故)</p> <p>本事故は、本船が、干出浜を自然に離礁した後、船長が、伊良部島南方沖の航行経験がない中、船体の損傷状況が気になり、入港して損傷状況を確認したいと思い、また、白波で海面下の状況が見えない状態でも目視により航行できると思い、第1号灯標と第2号灯標との間の奥に位置する長山港に船首を向けて北北東進したため、伊良部島南</p>

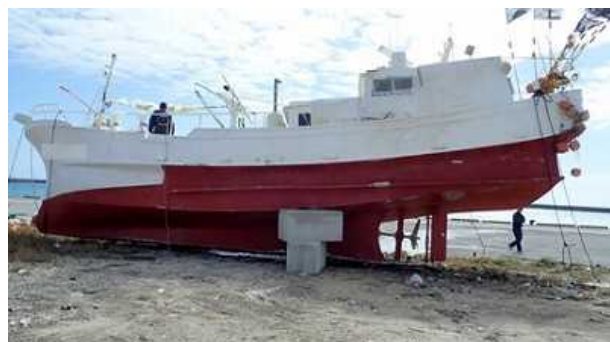
写真1 陸揚げ後の本船

<p>ていることを認め、海上保安庁に救助を要請した。</p> <p>船長及び甲板員は、救命胴衣を着用し、錨を投入した後、来援した海上保安庁のゴムボートで救助され、巡視艇で宮古島市平良港に運ばれた。</p> <p>本船は、その後、錨泊した状態で右舷側に横転し、船長が手配した引船により長山港にえい航された後、陸上に引き揚げられ、解体された。</p> <p>(付図1 航行経路図、付表1 AIS記録(抜粋)、写真1 陸揚げ後の本船、写真2 船底キール等の損傷状況 参照)</p>
<p>その他の事項</p>	<p>(両事故共通の事項)</p> <p>本船の喫水は、船首約0.6m、船尾約1.5mであった。</p> <p>海上保安庁発行の九州沿岸水路誌(平成28年3月発行)によれば、長山港の水路について、次のとおり記載されている。</p> <ul style="list-style-type: none"> ・西側からの針路法(その1) <p>巡視船(150t)は、タカツキャ瀬南東方灯標(24°46.6′N 125°10.7′E)南東側約500m付近から長山港第1号立標(24°47.1′N 125°11.1′E)を航進目標に針路015°で進み、長山港第1号立標の南200m付近に達したら、長山港第1号立標及び同2号灯標(24°47.0′N 125°11.2′E)の中央付近を、長山港南防波堤先端とニツ離岩西端の中央付近を航進目標として針路055°で進み、防波堤を航過して港内に入る。</p> <ul style="list-style-type: none"> ・西側からの針路法(その2) <p>巡視船(150t)は、タカツキャ瀬南東方灯標南東側約500mから針路062°で長山水路第1号灯標(24°46.8′N 125°11.5′E)、長山水路第2号灯標(24°46.7′N 125°11.6′E)間から長山水路を進み、長山水路第5号灯浮標(24°47.5′N 125°13.1′E)航過後、長山港口中央に向け針路301°で進み港内に入る。</p> <p>船長は、本事故後、巡視船を認めた港が長山港、赤色の灯標が第2号灯標及び緑色の灯標が第1号灯標であることを知り、両灯標が長山港等への出入口を示し、他の灯浮標及び立標が並んで水路を示していることを知った。</p> <p>船長は、伊良部島南方沖で浅礁を認めてから、日没まで時間があるので目視により安全に航行できると思い、GPSプロッターを見ていなかった。</p> <p>船長は、約30年間漁船の乗船経験があったが、伊良部島南方沖を航行した経験がなかった。</p> <p>甲板員は、操舵区画にいたが、操舵区画船首側の窓に飛沫が掛かっ</p>

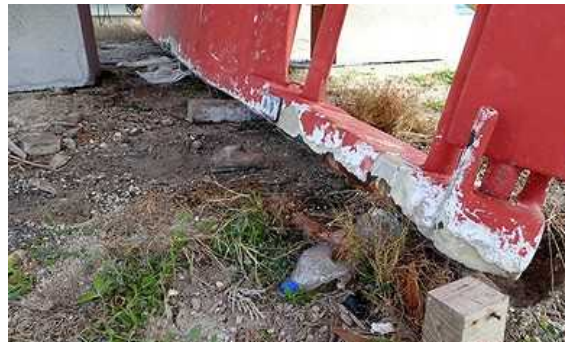
写真2 船底キール等の損傷状況

<p>(2件目の事故)</p> <p>船底キールに破口、主機等に濡損(全損)</p>
気象・海象	<p>気象：天気 曇り、風向 北、風速 約12.1～12.4m/s(最大瞬間風速約15.4～15.9m/s)、視界 良好</p> <p>海象：波向 北、波高 約1m、潮汐 上げ潮の初期</p> <p>日没時刻：18時26分ごろ</p> <p>宮古島には、平成31年1月25日16時06分に波浪注意報(有義波高2.5m)が、26日04時04分に強風注意報(平均風速15m/s)がそれぞれ発表され、本事故当時も継続中であった。</p>
事故の経過	<p>(1件目の事故)</p> <p>本船は、船長及び甲板員1人が乗り組み、宮古島市宮古島東南東方沖でそでいか漁の作業中に海象が悪化する予報を知り、漁を中断して島陰で荒天を避けることとし、1月25日16時00分ごろ同島南岸沖に向かった。</p> <p>船長は、風を避けるため宮古島南岸の港に入港しようと思い、同島南岸に向けて航行中、26日16時00分ごろ、操舵区画前部の船員室に備え付けたGPSプロッターを確認したところ、来間島南西方灯標北方沖が航行可能な水域に見えたので、同灯標北方沖に向け北進した。</p> <p>船長は、来間島北西方灯標を過ぎた後、伊良部島南方沖で前方に浅礁が見えたので、操舵区画の天井から顔を出し、目視で障害となる浅礁がないかを確認しながら操縦リモコンのダイヤルを操作して航行中、赤色の灯標(長山水路第2号灯標)(以下、灯標及び灯浮標については、「長山水路」を省略する。)と緑色の灯標(第1号灯標)を前方に認めた。</p> <p>船長は、赤色の灯標を右舷側に見て通過しようとしたところ、同灯標の近くに浅礁の切れ間があるように見えたので、同灯標に近寄って航行していたところ、17時04分ごろ、衝撃を感じた。</p> <p>船長は、周囲を見て干出浜(さんご礁)に乗り揚げたことを知り、機関室に浸水がないことを確認し、海上保安庁に本事故の発生を通報した。</p> <p>(2件目の事故)</p> <p>本船は、北風により南方に流されて乗り揚げた干出浜から自然に離礁し、船長が、赤色の灯標と緑色の灯標との間の奥に位置する防波堤の内側に巡視船を認めて港があると思い、目視で両灯標の間を北北東進中、白波で海面下の状況が見えない状態になり、17時16分ごろ浅所に乗り揚げた。</p> <p>船長は、主機を中立運転とした後、機関室を確認して浸水していることを知り、ビルジポンプによる排水を行っていたところ、本船が自然に離礁して漂流し始めたので、航行を試みたが、舵が動かなくなっ</p>

方沖の浅所に乗り揚げたものと考えられる。
再発防止策	<p>今後の同種事故等の再発防止に役立つ事項として、次のことが考えられる。</p> <ul style="list-style-type: none">・ 航行経験のない海域に接近する場合、事前に航行予定海域の水路調査を行うこと。・ GPSプロッターを活用し、船位の確認を適切に行うこと。・ 最新の気象情報を入手し、天候の悪化が予想される場合には、早めに帰港する又は避難港に避難すること。
