船舶事故調査報告書

令和元年6月26日

運輸安全委員会（海事専門部会）議決

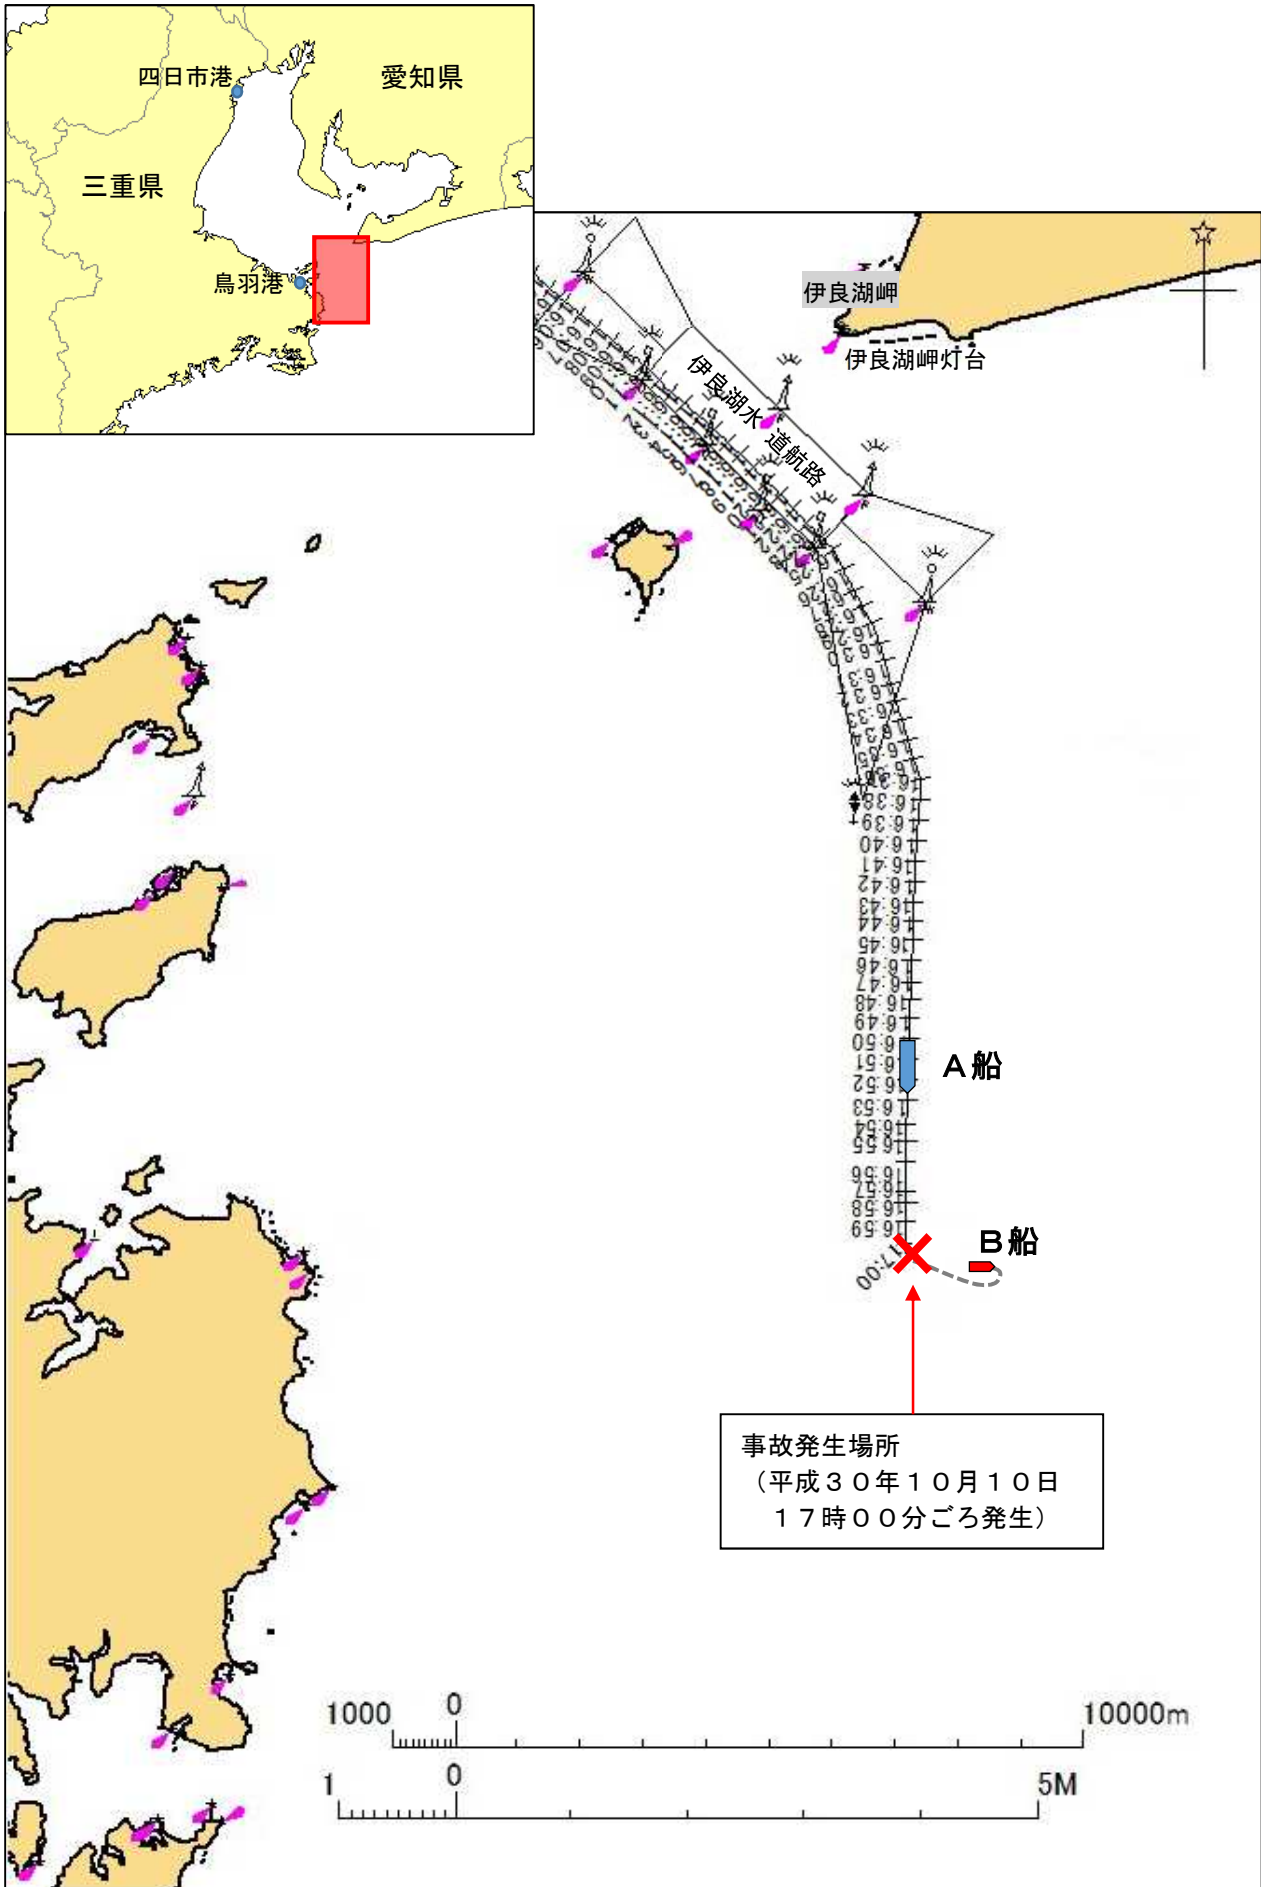
付図1 事故発生経過概略図

<p>釣りを行っていた。</p> <p>B船は、船長Bが、雨が強くなり、視界も悪くなってきたので、釣り客に帰港することを伝えた後、周囲を見回したところ、他の船舶を認めなかったため、周囲に他の船舶はいないと思い、操舵室で操船して帰航を開始した。</p> <p>船長Bは、東方に向いていた船首を西北西方の鳥羽港に向けるため、右旋回して針路を約290°とし、レーダーを起動した後、ふと右舷方を見たところ、至近にA船の船首部を認めた。</p> <p>B船は、船長Bが、舵を取っても機関を後進としても衝突を避けることができなないと思い、機関を全速力前進としたものの、右舷船尾部とA船の船首部とが衝突した。</p> <p>B船は、船尾部の座席に座っていた釣り客が、衝突の衝撃により船尾部の遠隔操舵装置のスタンドに頭部をぶつけて打撲傷を負い、船長Bが、浸水がないことを確認した後、近づいてきたA船の乗組員に負傷者がいる旨を伝え、鳥羽港に自力で帰港した。</p> <p>(付図1 事故発生経過概略図、付表1 A船のAIS記録(抜粋)、写真1 A船、写真2 B船 参照)</p>
<p>その他の事項</p>	<p>航海士Aは、前回の有害液体物質を取り扱う作業を行った際の記事を本件記録簿に記載していなかったため、早めに記載しておきたいと思い、航海当直中にその記載を行った。</p> <p>A船は、本事故当時、AIS、レーダー等の機器類に不具合又は故障はなかった。</p> <p>航海士Aは、本事故当時、本件記録簿を記載しながら、時折、レーダーの映像を確認していたが、前路にB船の映像を探知することができず、B船の存在を認識していなかった。</p> <p>航海士Aは、入直直後にレーダーの雨雲の映像を除去するためFTCを調整した後、本事故時まで、その状態としていた。</p> <p>B船は、AISの搭載義務がなく、設置していなかった。</p>
<p>分析</p> <p>乗組員等の関与</p> <p>船体・機関等の関与</p> <p>気象・海象等の関与</p> <p>判明した事項の解析</p>	<p>A あり、B あり</p> <p>A 不明、B なし</p> <p>A あり、B あり</p> <p>A船は、伊良湖岬南方沖において、視程が約1.5Mとなった状況下、南進中、航海士Aが、目視及びレーダーで前路に他の船舶を認めなかったため、前路に他の船舶はいないと思い、船橋左舷後部の海図台で本件記録簿を記載することに意識を向けて同じ針路及び速力で航行を続けたことから、接近するB船に気付くのが遅れ、左舵一杯を取るとともに主機を中立運転としたものの、B船と衝突したものと考えられる。</p> <p>A船は、本事故時、航海士Aが、レーダーのFTCの調整を入直直</p>

<p>後と同じ状態としていたことから、雨雲同様にB船の反射波も除去され、B船の映像が映らなかった可能性があると考えられるが、その状況を明らかにすることはできなかった。</p> <p>B船は、伊良湖岬南方沖において、視程が約1.5Mとなった状況下、帰航を開始する際、船長Bが、目視により周囲に他の船舶を認めなかったため、周囲に他の船舶はいないと思い、航行を開始して西北西に向けたことから、接近するA船に気付くのが遅れ、機関を全速力前進としたものの、A船と衝突したものと考えられる。</p>
<p>原因</p>	<p>本事故は、伊良湖岬南方沖において、視程が約1.5Mとなった状況下、A船が南進中、B船が帰航を開始する際、航海士Aが、前路に他の船舶はいないと思い、船橋左舷後部の海図台で本件記録簿を記載することに意識を向けて同じ針路及び速力で航行を続け、また、船長Bが、周囲に他の船舶はいないと思い、航行を開始して西北西に向けたため、共に互いが接近する状況に気付くのが遅れ、両船が衝突したものと考えられる。</p>
<p>再発防止策</p>	<p>A社は、本事故後、管理船舶に対し、航海当直中、見張りを最優先するよう指導し、その旨を記載した表示板を船橋に掲示した。</p> <p>今後の同種事故等の再発防止に役立つ事項として、次のことが考えられる。</p> <ul style="list-style-type: none"> ・ 視界が制限された状態にある水域等を航行する際、レーダーを活用した見張りを行い、その時の状況に応じて適切にレーダーのレンジの変更、FTCの調整などを行うこと。 ・ FRP製の小型船舶等は、他の船舶のレーダーで探知され難い場合があるので、AIS又は同種機器を設置し、活用することが望ましい。

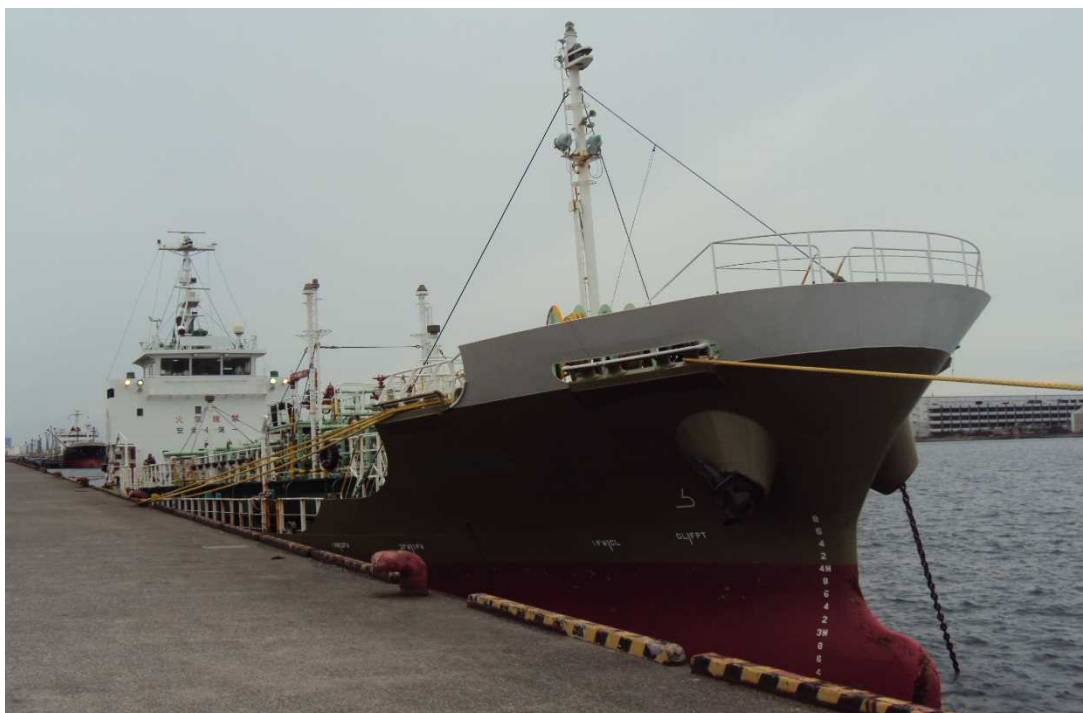
写真1 A船

<p>B 船長B 男性 48歳 一級小型船舶操縦士・特殊小型船舶操縦士・特定 免許登録日 昭和63年11月2日 免許証交付日 平成29年11月24日 (令和5年11月1日まで有効)</p>
死傷者等	<p>A なし B 軽傷 1人(釣り客)</p>
損傷	<p>A 船首部外板に擦過傷 B 右舷船尾部外板に破損及び擦過傷</p>
気象・海象	<p>気象：天気 雨、風向 北北東、風力 2、視程 約1.5M 海象：波高 約1m</p>
事故の経過	<p>A船は、船長A及び航海士Aほか5人が乗り組み、ターシャリーブチルアルコール約925tを積載し、平成30年10月10日13時20分ごろ広島県大竹市大竹港に向けて三重県四日市港を出港した。</p> <p>航海士Aは、15時40分ごろ昇橋し、前直の航海士から引継ぎ、在橋していた船長Aと共に船橋当直につき、AIS情報の重畳表示が可能な2台のレーダーをそれぞれ3Mレンジ、12Mレンジとしてエコートレイルを1分間の相対表示に設定し、レーダーに雨雲が映っていたので、雨雲が映らないようにFTC(雨雪反射抑制)の調整を行った。</p> <p>船長Aは、伊良湖水道航路を通過した後、引き続き雨が降っていたものの、視程が約1.5Mまで回復したので、降橋した。</p> <p>A船は、航海士Aが、目視及びレーダーで前路に他の船舶を認めなかったため、前路に他の船舶はいないと思い、船橋左舷後部の海図台で後方を向き、有害液体物質を取り扱う作業があった場合に記載する有害液体物質記録簿(以下「本件記録簿」という。)の記載を始め、伊良湖岬南方を約11ノットの対地速度で自動操舵により南進した。</p> <p>A船は、航海士Aが、本件記録簿の記載を終え、前方を視認した際、左舷船首方約200mに西方に向けて航行しているB船を認め、B船の速度が早く、右舵を取っても避けることができないと思い、手動操舵に切り換えて左舵一杯を取るとともに主機を中立運転としたものの、17時00分ごろ船首部とB船の右舷船尾部とが衝突した。</p> <p>A船は、主機の振動が変化したことにより異常に気付いた船長Aが、昇橋して航海士AからB船と衝突した旨を聞き、VHF無線電話で海上保安庁に本事故の発生を通報するとともにB船に近づいて安否を確認したところ、B船から負傷者がいるので三重県鳥羽市鳥羽港に帰港する旨を聞き、その後、海上保安庁の指示により同港に入港した。</p> <p>B船は、船長Bが1人で乗り組み、釣り客4人を乗せ、12時00分ごろ鳥羽港の定係地を出発し、伊良湖岬南方沖の釣り場で錨泊して</p>
