船舶事故調査報告書

令和元年6月26日

運輸安全委員会（海事専門部会）議決

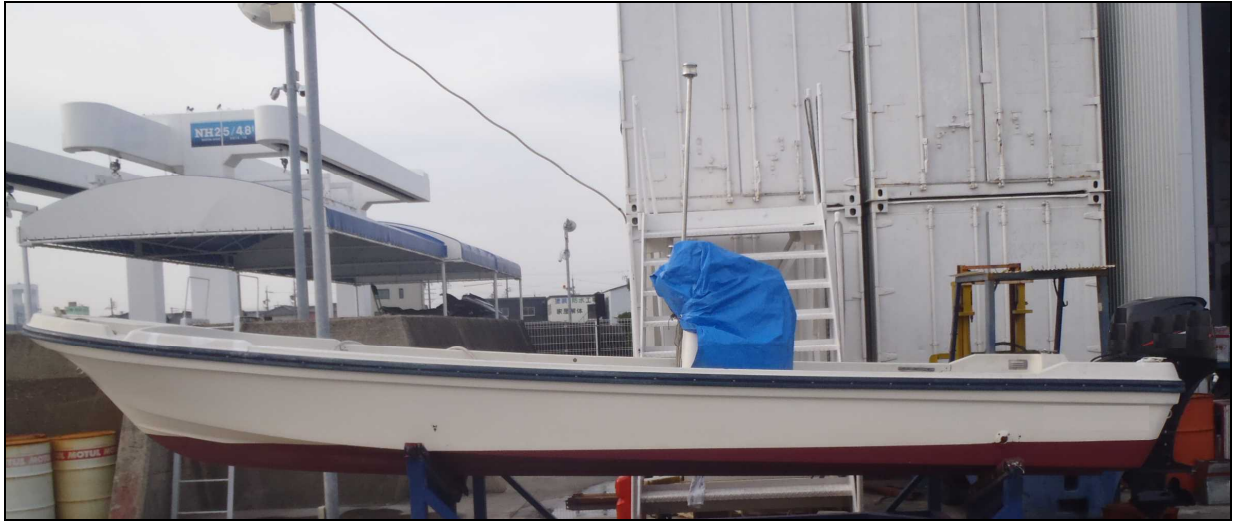
写真1 本船

事故種類	転覆
発生日時	不明（平成30年10月12日 04時30分ごろ～06時05分ごろの間）
発生場所	不明（三重県桑名市桑名港北方の船だまり～桑名市揖斐川河口の間）
事故の概要	<p>プレジャーボート幸宝恵丸は、揖斐川河口付近において、転覆した。</p> <p>幸宝恵丸は、船長が溺死し、船外機に濡損を生じた。</p>
事故調査の経過	<p>平成30年10月16日、本事故の調査を担当する主管調査官（横浜事務所）ほか1人の地方事故調査官を指名した。</p> <p>原因関係者からの意見聴取は、本人が本事故で死亡したため、行わなかった。</p>
事実情報 船種船名、総トン数 船舶番号、船舶所有者等 L×B×D、船質 機関、出力、進水等	<p>プレジャーボート 幸宝恵丸、0.6トン</p> <p>243-37096愛知、個人所有</p> <p>5.71m (Lr) × 1.78m × 0.65m、FRP</p> <p>ガソリン機関、51.48kW、平成17年10月</p>
乗組員等に関する情報	<p>船長 男性 62歳</p> <p>二級小型船舶操縦士・特殊小型船舶操縦士・特定</p> <p>免許登録日 昭和54年10月12日</p> <p>免許証交付日 平成28年6月13日</p> <p style="text-align: right;">（令和4年3月5日まで有効）</p>
死傷者等	死亡 1人（船長）
損傷	船外機に濡損
気象・海象	<p>気象：天気 曇り、風向 北西、風力 4、視界 良好</p> <p>海象：波高 約0.5～1.0m、潮汐 上げ潮の中央期、水温 約25℃</p> <p>日出時刻：05時25分ごろ</p> <p>桑名市には、10月11日22時32分に強風注意報が発表され、本事故時も継続中であった。</p>
事故の経過	<p>本船は、船長が、かにを捕獲する目的で、平成30年10月12日04時00分ごろ家族に見送られて自宅を車で出発し、自宅から約30分掛かる桑名港北方の船だまりに到着した後、1人で乗り組み、同</p>

<p>船だまりを出発した。</p> <p>本船は、06時05分ごろ、揖斐川河口付近の海苔養殖施設で作業をしていた漁船の船長（以下「漁船船長」という。）に転覆しているところを発見された。</p> <p>漁船船長は、本船の近くまで行ったところ、船長が海面下に沈んでいくのを目撃したが、波が高くて本船に近づけず、救助が困難であったので、118番通報して帰港した。</p> <p>船長は、来援した海上保安庁の潜水士により本船発見場所の南南東方150m付近の海底で発見され、監視取締艇に揚収されて救急車で病院に搬送されたが、死亡が確認され、溺死と検案された。</p> <p>本船は、漂流した後沈没したが、後日、海上保安庁の巡視艇により引き揚げられ、最寄りのマリーナにえい航された後陸揚げされた。 （付図1 事故発生場所概略図、写真1 本船 参照）</p>
<p>その他の事項</p>	<p>揖斐川下流に所在する漁業協同組合担当者によれば、北西～西の強風が吹く場合、揖斐川右岸先端を通過する頃から風の影響を大きく受け始め、導流堤先端を通過すると風が急に激しくなり転覆する危険が生じるので、所属漁船の出漁を控えることとしており、本事故時、出漁したのは1隻だけであった。</p> <p>本船の船体には、他船と衝突したような痕跡等は認められなかった。</p> <p>船長は、救命胴衣を着用していなかった。</p>
<p>分析</p> <p>乗組員等の関与 船体・機関等の関与 気象・海象等の関与 判明した事項の解析</p>	<p>不明 不明 あり</p> <p>本船は、桑名市に強風注意報が発表され、風力4の北西風が吹き、揖斐川河口付近で波高約0.5～1.0mの風浪が生じている状況下、同河口付近において、04時30分ごろ桑名港北方の船だまりを出発した後、06時05分ごろ転覆しているところを発見されたことから、この間において、転覆したものと考えられるが、転覆に至った状況を明らかにすることはできなかった。</p> <p>船長は、溺死した。</p> <p>船長は、転覆時に落水し、溺死したものと考えられるが、目撃者がおらず、船長が本事故で死亡していることから、それらの状況を明らかにすることはできなかった。</p>

<p>原因</p>	<p>本事故は、本船が、桑名市に強風注意報が発表され、風力4の北西風が吹き、揖斐川河口付近で波高約0.5～1.0mの風浪が生じている状況下、同河口付近において転覆したものと考えられる。</p>
<p>再発防止策</p>	<p>今後の同種事故等の再発防止及び被害の軽減に役立つ事項として、次のことが考えられる。</p>

<ul style="list-style-type: none">・ 揖斐川河口付近を航行する小型船舶は、最新の気象情報を入手し、強風注意報が発表されている場合は、航行を控えることが望ましい。・ 小型船舶の暴露甲板では、救命胴衣を着用すること。
--	--
