船舶事故調査報告書

船種 船名 貨物船 八日丸
船舶番号 142299
総トン数 411トン

船種 船名 漁船 第二十二住吉丸
漁船登録番号 OS2-2148
総トン数 9.7トン

事故種類 衝突
発生日時 平成30年6月22日 08時51分30秒ごろ
発生場所 大阪湾 兵庫県神戸市神戸空港南方沖
神戸灯台から真方位164° 7.0海里付近
(概位 北緯34° 32.1' 東経135° 12.4')

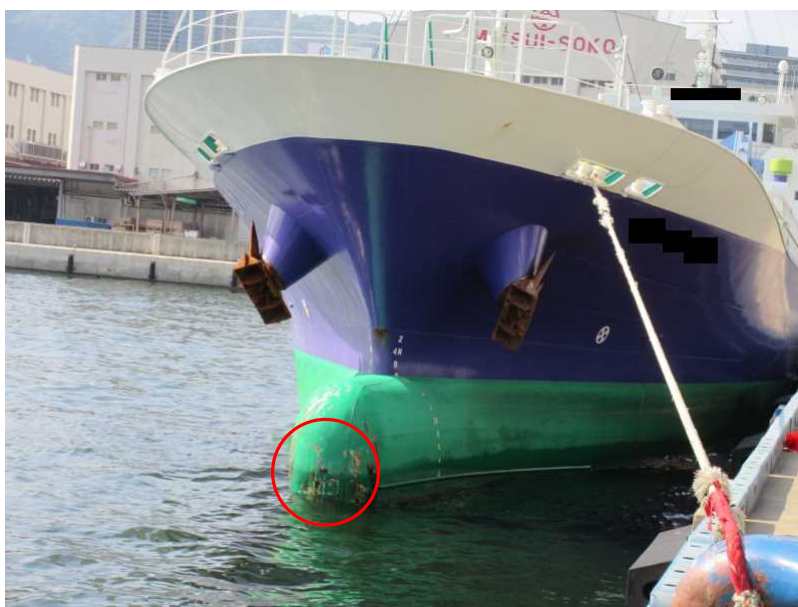
A船は、球状船首部に擦過傷を生じた。（写真1参照）

写真1 A船の損傷状況

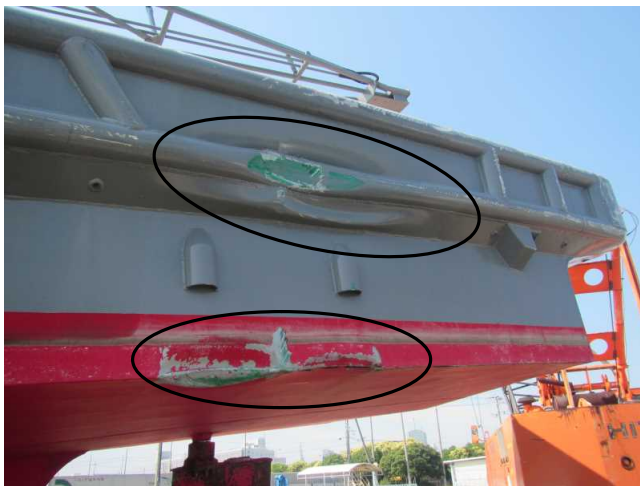
B船は、左舷船尾部外板に凹損、船尾骨材及び推進器翼に曲損を生じ、転覆して機器類に濡損を生じた。（写真2～4参照）

写真2 B船の損傷状況（左舷船尾部外板）

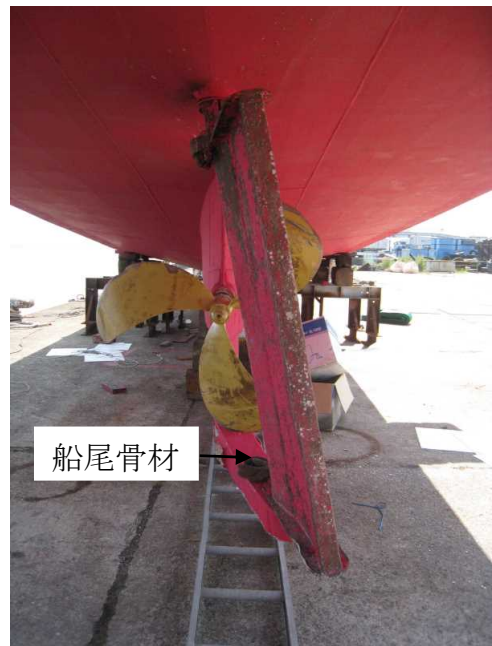
写真3 B船の損傷状況（船尾骨材）

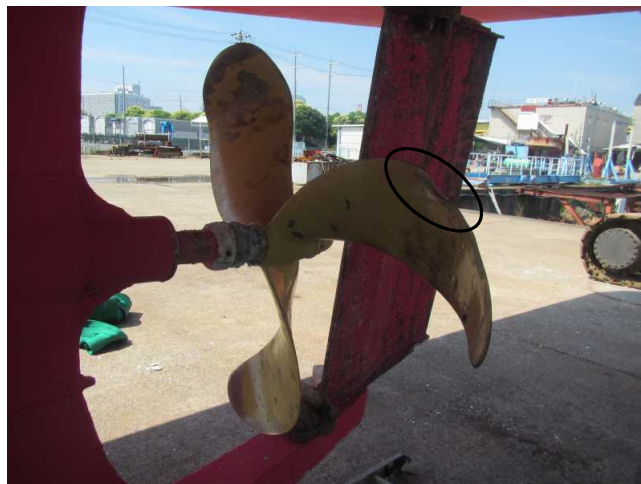
写真4 B船の損傷状況（推進器翼）

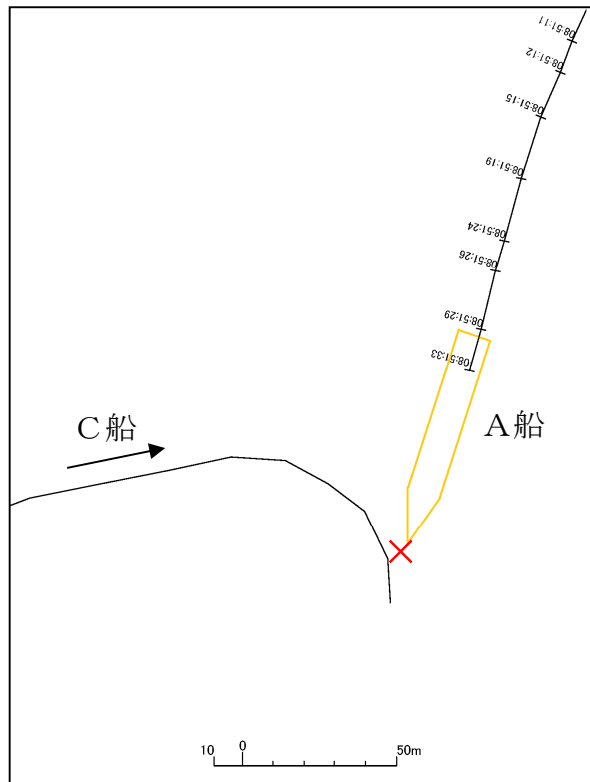
図2 A船及びC船の航跡

- (1) 2.1.1、2.1.2 及び 2.5.4 から、08時51分30秒ごろ、A船の船首（GPSアンテナの位置から前方約61m）が、C船の船位の左舷方約10mに位置すること。
- (2) 2.1.3 から、B船は、C船の左舷方約10mでえい網中、A船と衝突したこと。
(図2 参照)

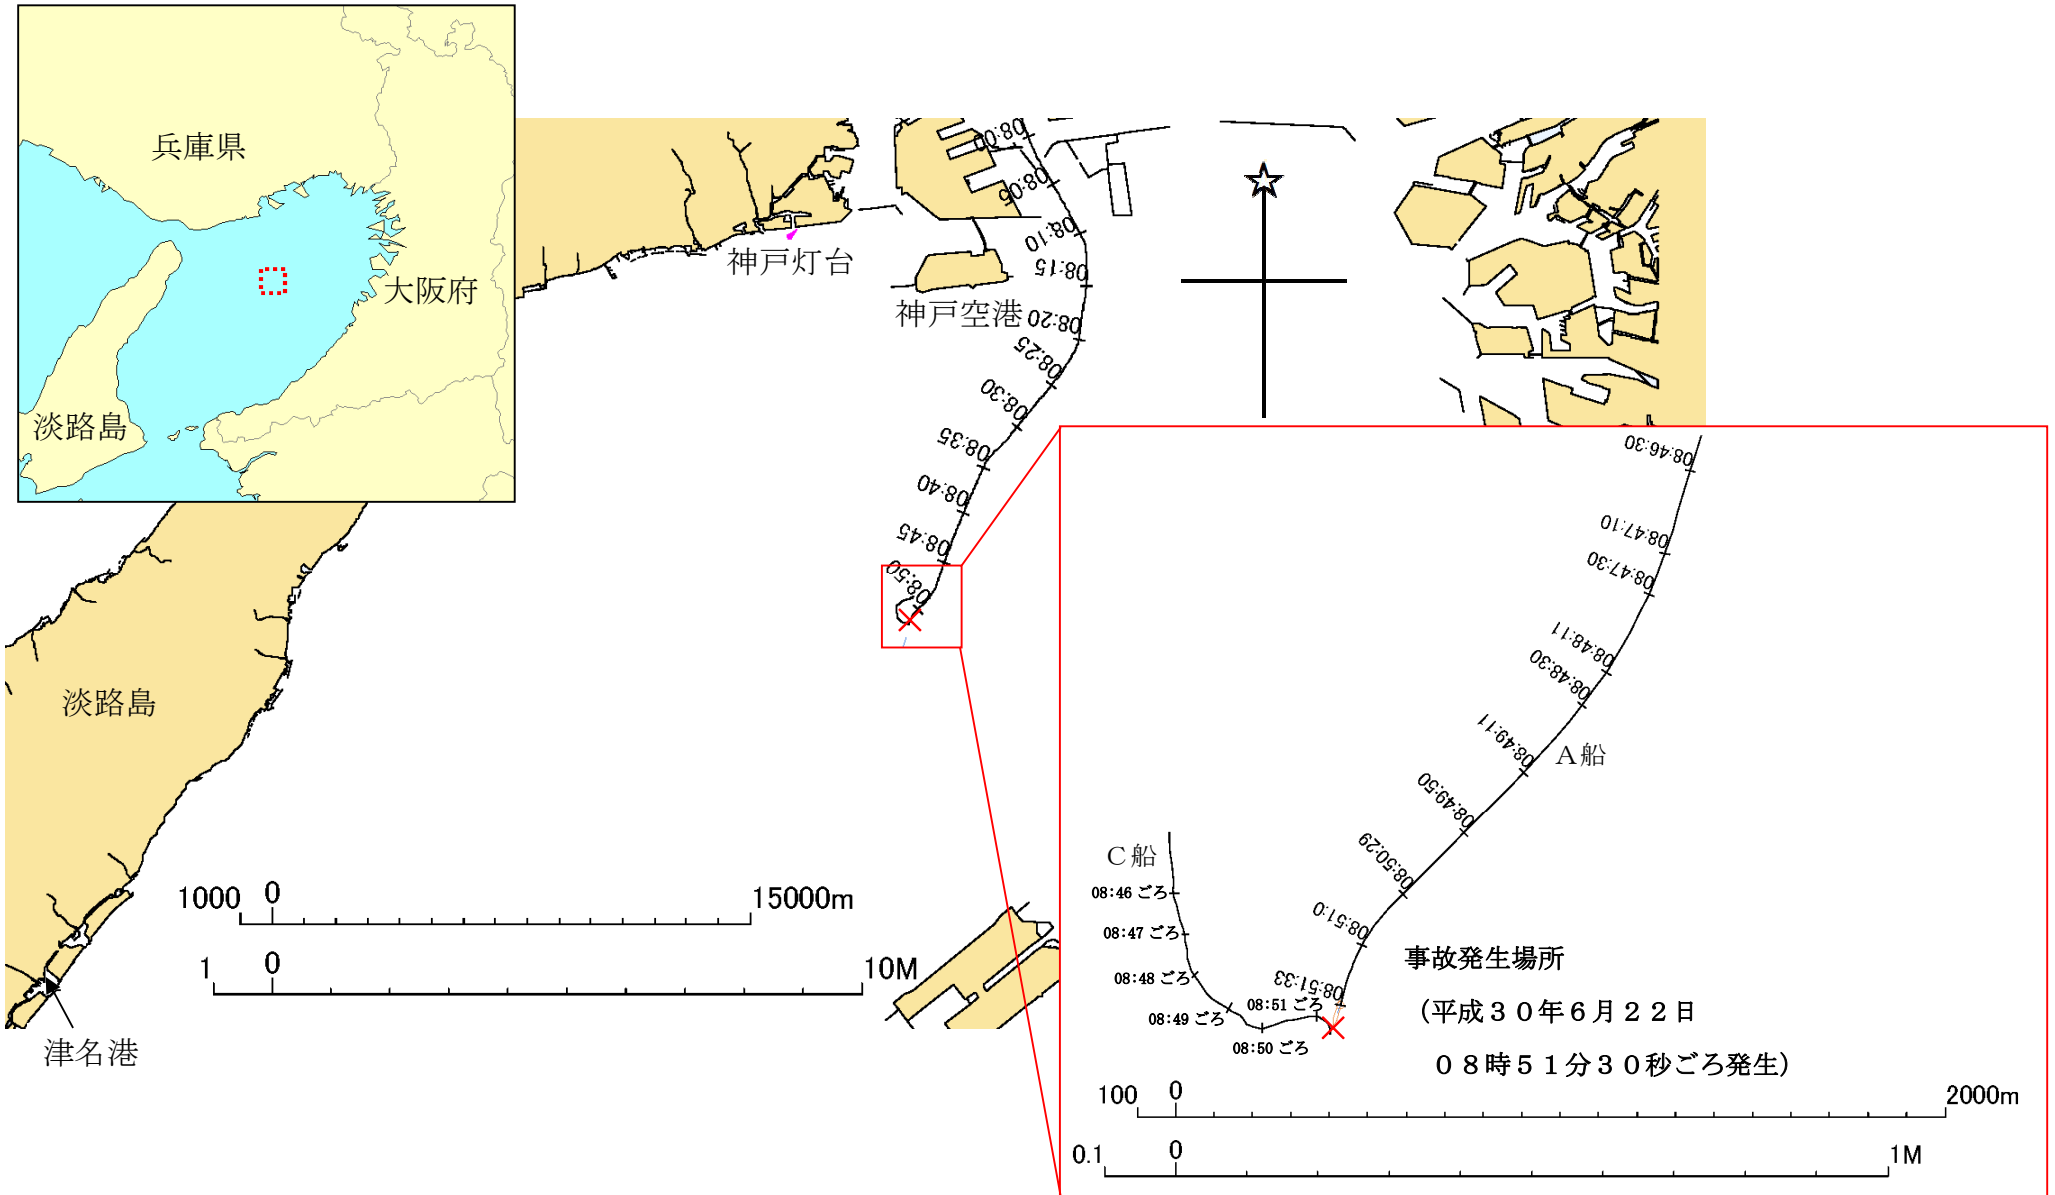
付図1 推定航行経路図

本事故の発生日時は、平成30年6月22日08時51分30秒ごろであり、発生場所は、神戸灯台から164°（真方位、以下同じ。）7.0M付近であった。
