船舶事故調査報告書

令和元年8月7日

運輸安全委員会（海事専門部会）議決

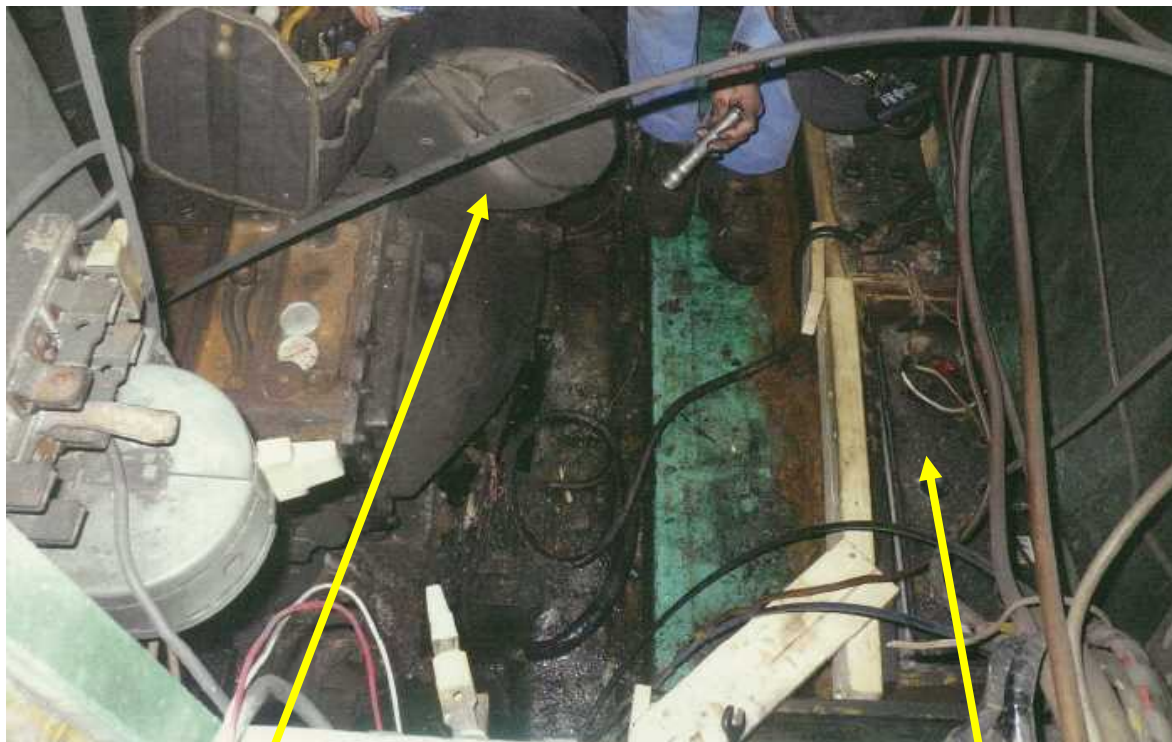
写真2 機関室内

<p>発生し、主機の後部右舷側にあるセルモータ及びバッテリー付近に火炎を認めた。</p> <p>船長は、直ちに帰航しようと思い、主機を再び始動しようとしたが、始動できなかった。</p> <p>船長は、前部甲板に移動しながら携帯電話で家族を通じて所属する漁業協同組合に救助を依頼し、船首の倉庫に入れていた携帯型泡消火器を取り出し、操舵室前に戻った。</p> <p>船長は、消火作業を開始するつもりで機関室内を覗き込んだところ、白煙が薄くなって火炎が小さくなり、間もなく自然に鎮火したことを確認した。</p> <p>所属する漁業協同組合の担当者は、船長の家族からの連絡を受け、海上保安庁に本事故の発生を通報し、救助の要請を行った。</p> <p>本船は、来援した巡視船にえい航されて勝浦東部漁港に向かい、僚船に引き継がれ、15時01分ごろ同漁港に着岸したのち陸揚げされた。</p> <p>(付図1 事故発生場所概略図、付図2 機関室配置図、写真1 本船、写真2 機関室内 参照)</p>
<p>その他の事項</p>	<p>船長は、本船を平成29年11月に中古で購入し、1か月当たり平均20日間、主にかつお1本釣りの漁に従事していた。</p> <p>本船は、建造後30年以上が経過しており、主機が平成19年に換装されていたが、絶縁抵抗測定等の電氣的な整備の実施状況については不明であった。</p> <p>船長は、本船を購入してから何度かセルモータの回転低下等の状況を認めたが、不具合とは思わなかったため、セルモータ用電線の点検は行っていなかった。</p> <p>海上保安庁及び消防本部によれば、本事故は、機関室内にあるセルモータ用電線が経年劣化により被覆が破れ、溶断している箇所が発見され、被覆が破れた箇所がエンジンケーシングと接触して短絡し、周囲の可燃物（油、ほこり等）に引火したことにより発生したものと判定された。</p> <p>本船は、機関室に自動拡散型消火器を装備していなかった。</p> <p>(写真3 電線溶断箇所 参照)</p>
<p>分析</p> <p>乗組員等の関与</p> <p>船体・機関等の関与</p> <p>気象・海象等の関与</p> <p>判明した事項の解析</p>	<p>なし</p> <p>あり</p> <p>なし</p> <p>本船は、勝浦東部漁港南東方沖を南進中、機関室内にあるセルモータ用電線が経年劣化により被覆が破れて短絡したことから、出火し、周囲の可燃物に引火したものと推定される。</p> <p>船長は、セルモータの回転低下等の状況を認めたものの、不具合と</p>

主機

バッテリー

<p>思わなかったことから、使用上支障はないと思い、セルモータ用電線の点検を行っていなかったものと考えられる。</p>
原因	<p>本事故は、本船が、勝浦東部漁港南東方沖を南進中、機関室内にあるセルモータ用電線が経年劣化により被覆が破れて短絡したため、出火し、周囲の可燃物に引火したものと推定される。</p>
再発防止策	<p>今後の同種事故等の再発防止及び被害の軽減に役立つ事項として、次のことが考えられる。</p> <ul style="list-style-type: none"> ・ 定期的に電気配線の点検を行い、要すれば修理等行うこと。 ・ 消火器は、すぐに消火活動が行える場所に設置すること。 ・ 定期的に絶縁抵抗等の測定を行い、漏電の有無を確認することが望ましい。 ・ 法令で火災探知器等の設置が求められる船舶以外の小型船舶にあっても、機関室には、火災探知器等を設置することが望ましい。

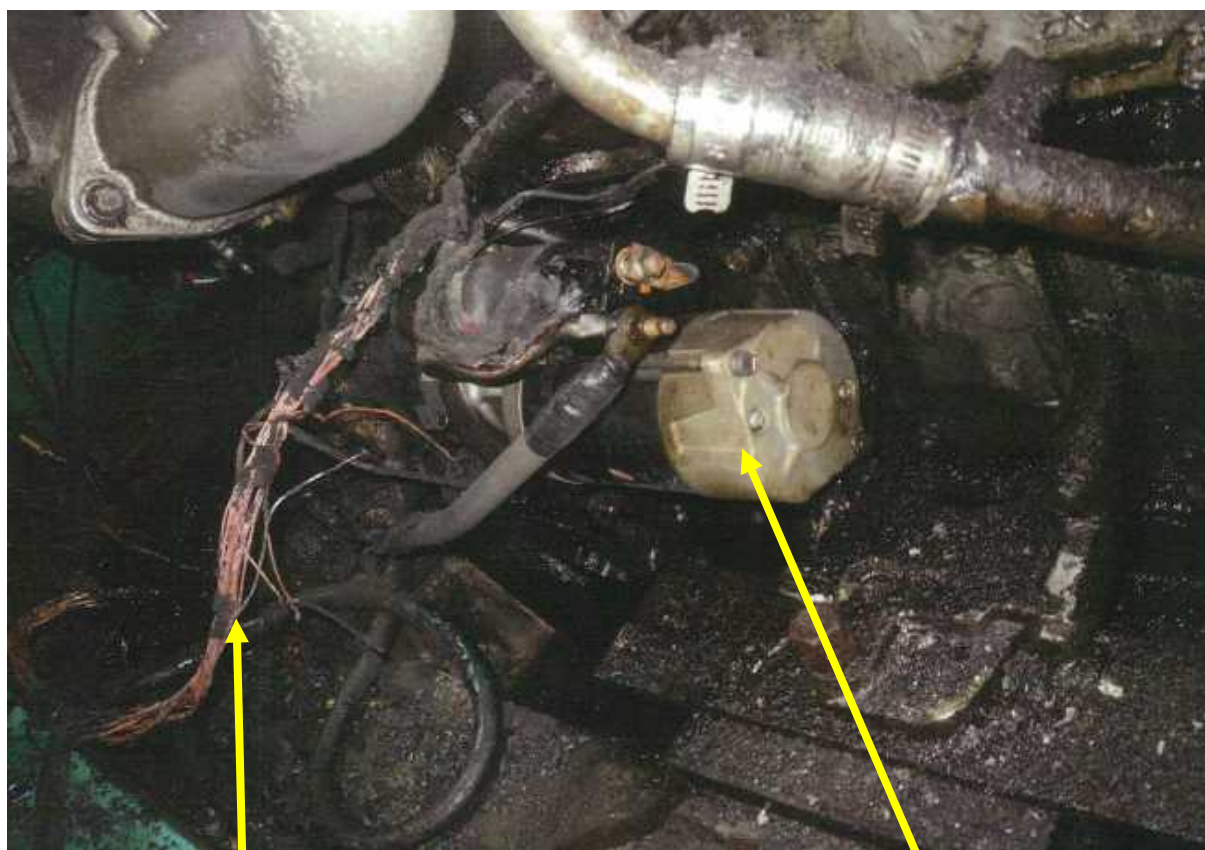
写真3 電線溶断箇所

電線溶断箇所

セルモータ
