船舶事故調査報告書

令和元年7月10日

運輸安全委員会（海事専門部会）議決

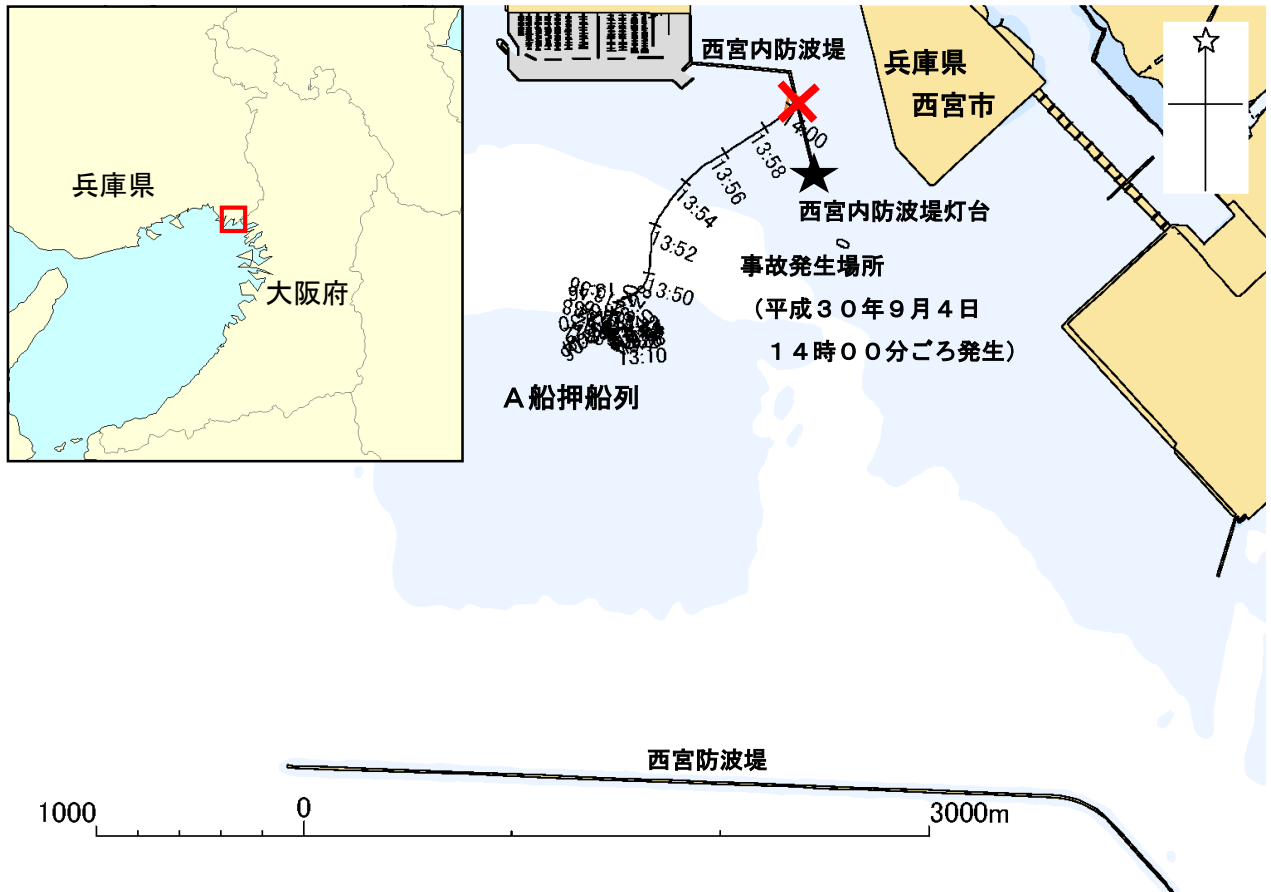
付図1 航行経路図

<p>延出して錨泊を開始した。</p> <p>船長Aは、4日起床後、テレビを見て台風第21号が四国の南方海域にあって、近畿地方に直撃する予想進路であることを知り、09時00分ごろから守錨当直を始め、風の変化や振れ回りの状況を確認した。</p> <p>船長Aは、10時00分ごろ風速が約10m/sの東寄りの風を観測し、その後航海士2人が昇橋して3人で当直に当たっていたところ、12時00分ごろから雨が降り出して周囲が見えなくなり、さらに風勢が増して約15m/sの風が吹くようになったので、12時55分ごろ機関を始動した。</p> <p>船長Aは、13時00分ごろ気圧が約980hPaまで下降し、風速が20m/sを超えるようになったのを認め、0.75海里レンジとしたレーダーで船位を確認しながら守錨当直を行っていたところ、13時40分ごろ風向が東寄りから南寄りに急変し、風速が増して最大瞬間風速が50m/sを超えるようになり、レーダーで船位を確認したところ、A船押船列が北東方に走錨しているのを認めた。</p> <p>船長Aは、直ちに機関を全速力前進とし、船首を風上に向けようと右舵一杯を取って船体の動きを見たところ、船首が南東方を向いたまま、北東方に圧流されていたので、強い風と激しい雨の中、甲板員と2人でB船の船首楼に行って左舷錨を投下し、5節（合計長さ125m）ほど延出したところで、錨鎖の進出が止まり、ウインドラスのブレーキをかけ、操舵室に戻って船位を確認したものの、依然として走錨していることを認めた。</p> <p>A船押船列は、14時00分ごろ、A船の船尾部が西宮内防波堤の消波ブロックに乗り揚げ、続いてB船の船首部が防波堤を乗り越えて船尾部が防波堤の上に位置して停止した。</p> <p>船長Aは、海上保安庁に本事故の発生を通報し、乗組員の安否を確認して運航者に連絡し、風が収まった18時30分ごろ乗組員全員と共に退船し、運航者手配のタグボートに移乗した。</p> <p>A船押船列は、後日、A船及びB船の船底破口箇所をそれぞれ閉鎖し、運航者手配の起重機船で防波堤から引き離されて仮修理が行われ、広島県尾道市<small>おのみち</small>の造船所に回航された。</p> <p>（付図1 航行経路図、付図2 航行経路図（拡大）、付表1 AIS記録（抜粋）、写真1 A船押船列、写真2 B船、写真3 乗揚状況及び防波堤の損傷状況 参照）</p>

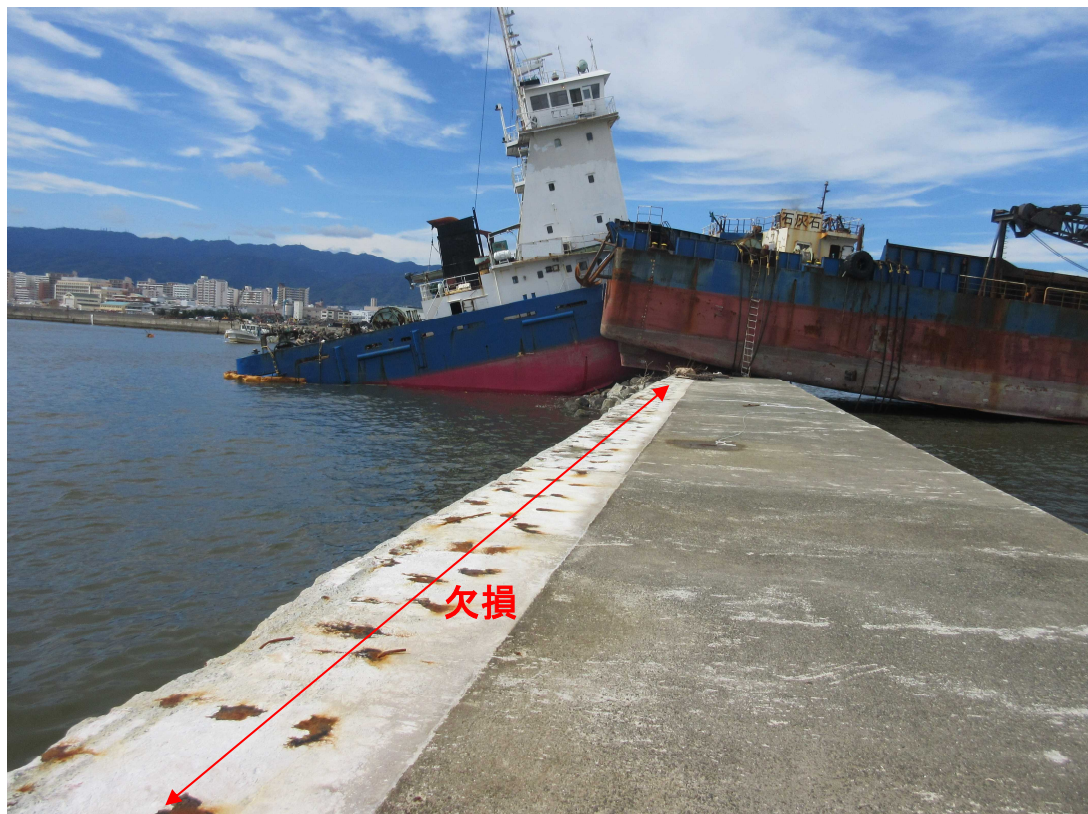
写真3 乗揚状況及び防波堤の損傷状況

事故種類	乗揚
発生日時	平成30年9月4日 14時00分ごろ
発生場所	阪神港尼崎西宮芦屋第2区 西宮内防波堤灯台から真方位347° 360m付近 (概位 北緯34° 42.4′ 東経135° 20.4′)
事故の概要	押船第拾八久栄丸及びバージ久栄3000は、錨泊中、走錨して防波堤に乗り揚げた。 第拾八久栄丸及び久栄3000は、それぞれ船底外板の亀裂等を生じ、防波堤は、上部に欠損等を生じた。
事故調査の経過	平成30年9月6日、本事故の調査を担当する主管調査官（神戸事務所）ほか1人の地方事故調査官を指名した。 原因関係者から意見聴取を行った。
事実情報 船種船名、総トン数 船舶番号、船舶所有者等 L×B×D、船質 機関、出力、進水等	A 押船 第拾八久栄丸、130トン 141971、宗田造船株式会社、港進海運株式会社（船舶借入人、運航者） 30.00m×9.00m×5.75m、鋼 ディーゼル機関、2,206kW、平成12年5月24日 B バージ 久栄3000、約2,727トン なし、宗田造船株式会社、港進海運株式会社（船舶借入人、運航者） 82.5m×18.0m×6.5m、鋼 機関なし、平成12年（建造）
乗組員等に関する情報	A 船長A 男性 49歳 五級海技士（航海） 免許年月日 平成7年6月22日 免状交付年月日 平成27年5月12日 免状有効期間満了日 令和2年6月25日
死傷者等	なし
損傷	A 船底外板に亀裂、推進器翼に曲損等 B 船底外板に亀裂、左舷錨の一部に脱落等 防波堤 上部に欠損等
気象・海象	気象：天気 雨、風向 南南西、風力 12、視界 不良

<p>原因</p>	<p>本事故は、A船押船列が、台風第21号が接近し、海上台風警報が発表され、最大風速が約45m/sの南寄りの風が予想された状況下、本件錨地で単錨泊を続けていたため、風力12の南寄りの風及び波高約3～4mの波浪を受けて走錨し、西宮内防波堤に乗り揚げたものと考えられる。</p>
<p>再発防止策</p>	<p>今後の同種事故等の再発防止に役立つ事項として、次のことが考えられる。</p>

<ul style="list-style-type: none">・ 船長は、台風避泊時、双錨泊とする時機を失することなく、錨鎖を可能な限り長く繰り出して、錨及び錨鎖で十分な係駐力を確保すること。・ 船長は、一旦走錨が始まると止めることが難しいので、あらかじめ機関をスタンバイし、急速に変化する風向・風速に応じて、走錨しないよう、出力の調整を適確に実施しながら継続的に機関を使用すること。・ 船長は、台風避泊時、可能な限り、全てのバラストタンクに海水バラストを漲水すること。・ 船長は、台風通過時には急速に風向・風速が変化するので、最新の気象情報、海象（台風）情報等を入手して正確な予測を行うこと。・ 船長は、風下に陸上施設などが存在する場合、十分な距離を確保して錨泊すること。
--	--
