船舶事故調査報告書

令和元年7月10日

運輸安全委員会（海事専門部会）議決

事故種類	乗揚
発生日時	平成30年11月3日 14時10分ごろ
発生場所	和歌山県和歌山市紀の川河口付近 和歌山青岸北防波堤灯台から真方位055°900m付近 (概位 北緯34°13.3′ 東経135°08.2′)
事故の概要	プレジャーボートFALCONは、帰航中、消波ブロックに乗り揚げた。 FALCONは、同乗者が負傷し、船底部の破口等を生じた。
事故調査の経過	平成30年11月12日、本事故の調査を担当する主管調査官（神戸事務所）を指名した。 なお、後日、1人の地方事故調査官を新たに指名した。 原因関係者から意見聴取を行った。
事実情報 船種船名、総トン数 船舶番号、船舶所有者等 L×B×D、船質 機関、出力、進水等	プレジャーボート FALCON、5トン未満 250-36858和歌山、個人所有 9.08m (Lr) × 2.91m × 1.01m、FRP ガソリン機関、161.8kW、平成8年10月
乗組員等に関する情報	船長 男性 74歳 一級小型船舶操縦士・特殊小型船舶操縦士・特定 免許登録日 平成12年6月12日 免許証交付日 平成27年4月21日 (令和2年6月11日まで有効)
死傷者等	軽傷 1人（同乗者）
損傷	船底部に破口を伴う亀裂、両舷プロペラ翼及び舵板に破損（全損）
気象・海象	気象：天気 晴れ、風向 北北西、風力 2、視界 良好 海象：海上 平穏、潮汐 ほぼ高潮時（本事故時の潮高約160cm）
事故の経過	本船は、船長が1人で乗り組み、同乗者1人を乗せ、和歌山県由良町白崎付近で釣りを終え、手動操舵により、平成30年11月3日13時30分ごろ紀の川河口付近に所在するマリーナへ向けて帰航を開始した。 船長は、海図上の一文字防波堤の位置に消波ブロック（以下「本件消波ブロック」という。）が積み上げられ、高潮時であっても本件消波ブロック全体が海面上に露出して目視で確認できるので、接近して航行しても大丈夫と思っていた。

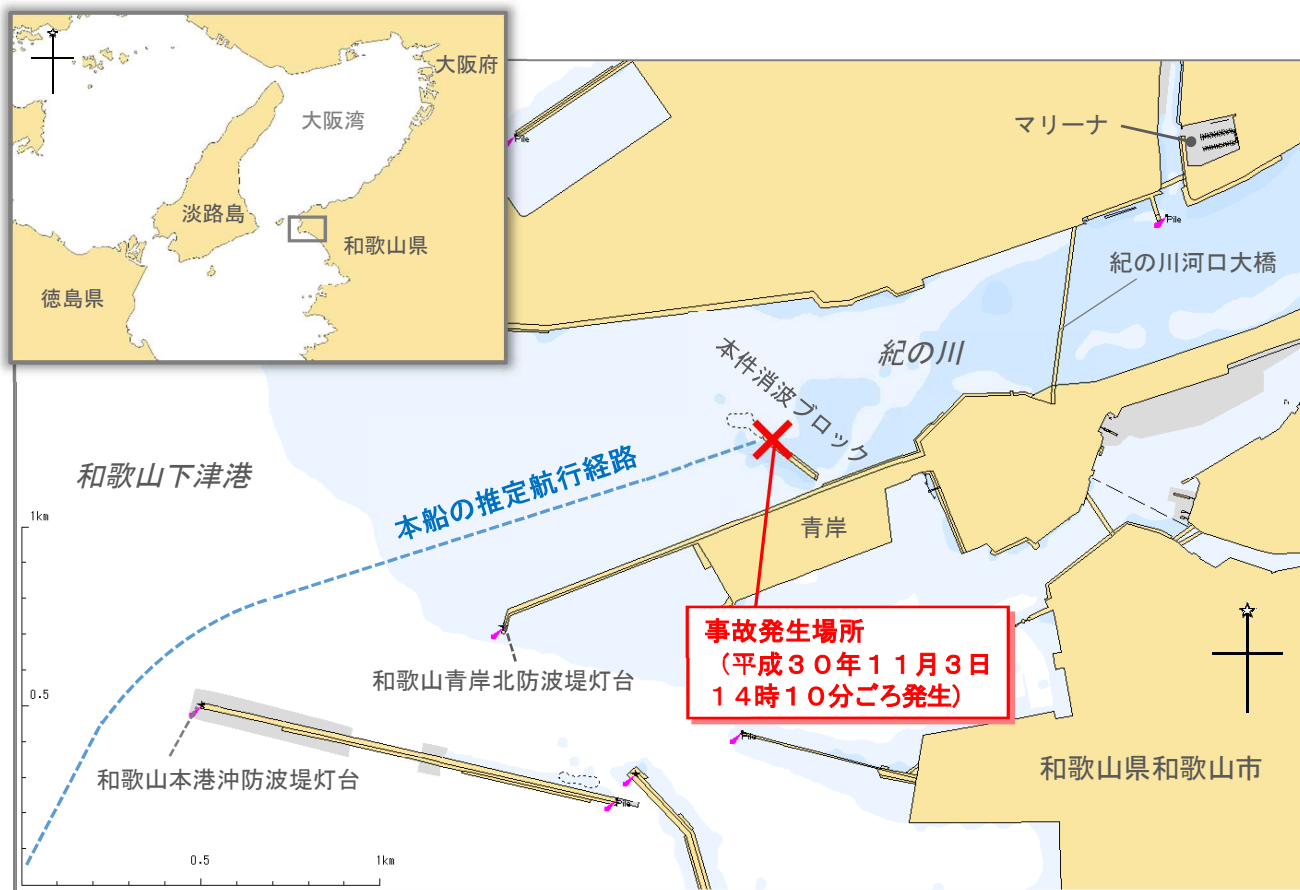
付図1 事故発生経過概略図

<p>本船は、本船のアウトリガーが紀の川河口大橋の橋梁（以下「本件橋梁」という。）と接触しないように、本件橋梁の中央部付近を船首目標として約27ノットの対地速力で東北東進した。</p> <p>船長は、操舵室内の椅子に腰を掛け、前方に他船などの障害物がないかを目視で確認しながら航行を続けていたところ、14時10分ごろ、船底部付近に大きな衝撃を感じた。</p> <p>船長は、船底部が本件消波ブロックに乗り揚げたと思い、機関を後進にかけたものの、船体が繰り返し本件消波ブロックに接触する状況となったので自力離礁を諦め、14時24分ごろ本事故の発生を携帯電話で近くのマリーナに連絡した。</p> <p>同乗者は、本事故時、操舵室内の椅子に腰を掛けていたが、乗揚時の衝撃で、椅子から落下し、腰部に打撲傷を負った。</p> <p>船長及び同乗者は、その後、来援したマリーナのプレジャーボートに救助された。</p> <p>本船は、翌日、作業船により引き揚げられ、後日、廃船処理された。</p> <p>（付図1 事故発生経過概略図、写真1 本船、写真2 本件消波ブロック 参照）</p>
<p>その他の事項</p>	<p>本件消波ブロックは、海図W1150（和歌山下津港和歌山）の一文字防波堤の位置に設置され、また、本船のGPSプロッターにも海図と同様に表示されていた。</p> <p>和歌山県の港湾施設情報によれば、一文字防波堤は、昭和33年に周辺の護岸を波浪から守る目的で港湾管理者の和歌山県によって設置され、コンクリート単塊を主要用材とし、長さが約156mであった。</p> <p>一文字防波堤は、台風の影響等により本件消波ブロックの一部が崩れて北西端が海面下になるなど、形状に変化が生じている。</p> <p>本船の喫水は、船首尾共に約1.0mであった。</p> <p>船長は、本事故当時、本船のGPSプロッターを起動させていたが、目視のみで船位の確認を行っていた。</p> <p>船長及び同乗者は、救命胴衣（膨張型首掛け式）を着用していた。</p>
<p>分析</p> <p>乗組員等の関与</p> <p>船体・機関等の関与</p> <p>気象・海象等の関与</p> <p>判明した事項の解析</p>	<p>あり</p> <p>なし</p> <p>なし</p> <p>本船は、帰航中、船長が、本件消波ブロックが海図上の一文字防波堤の位置に設置されていることを知っており、目視で確認できると思い、航行を続けたことから、本件消波ブロックの海面下にある部分に向かっていないことに気付かず、本件消波ブロックに乗り揚げたものと考えられる。</p>

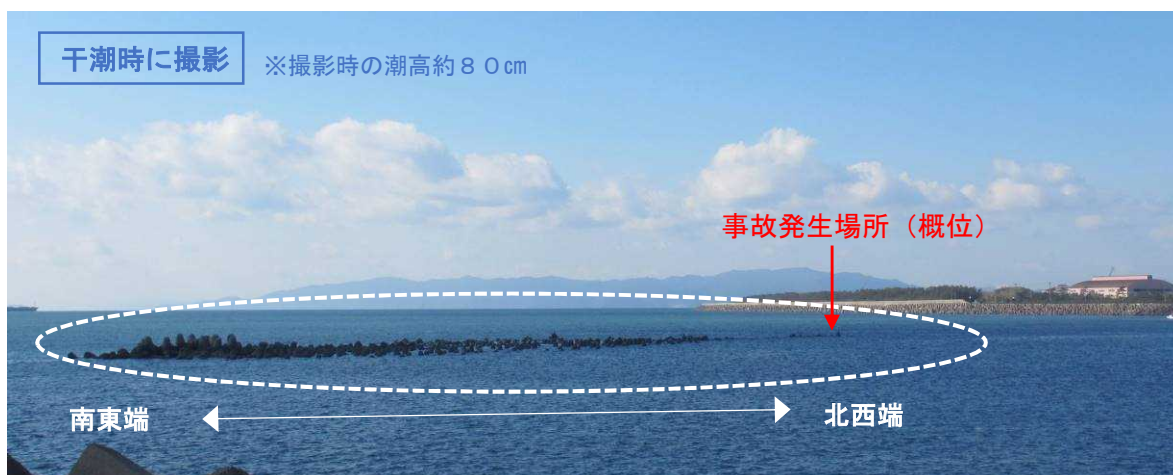
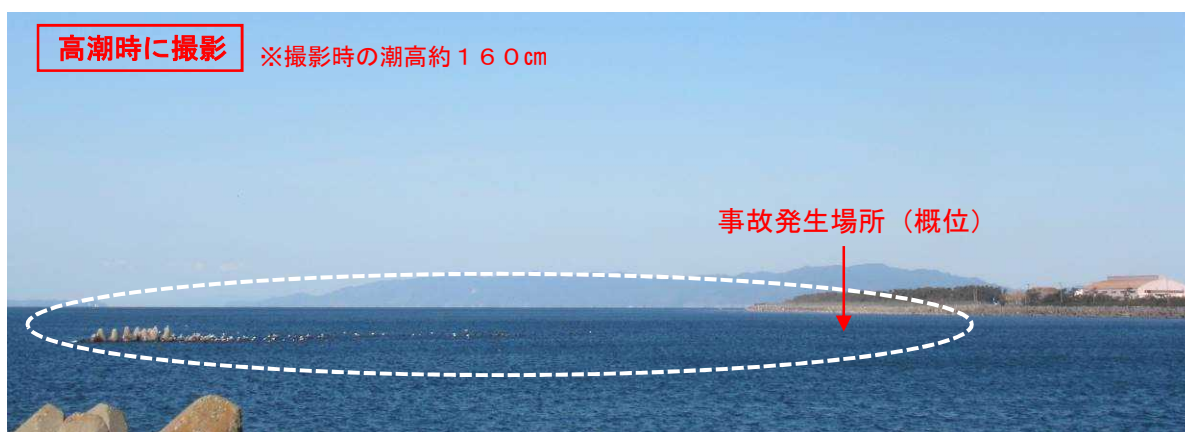
写真2 本件消波ブロック

<p>船長は、本船のGPSプロッターには一文字防波堤が表示されていたが、高潮時であっても本件消波ブロック全体が海面上に露出して目視で確認できると思っていたことから、GPSプロッターを確認していなかったものと考えられる。</p> <p>本件消波ブロックは、本事故当時、本件消波ブロックの一部が崩れるなどして北西端の一部が海面下になっていたことから、船長が目視で確認できなかった可能性があると考えられる。</p>
原因	<p>本事故は、本船が帰航中、船長が、本件消波ブロックの全体が海面上に露出して目視で確認できると思い、GPSプロッター等を確認せずに航行を続けたため、本件消波ブロックの海面下にある部分に向かっていることに気付かず、本件消波ブロックに乗り揚げたものと考えられる。</p>
再発防止策	<p>海上保安庁は、本事故発生後の11月5日、和歌山県に対して、本件消波ブロック付近の海域の水深等を調査し、その結果の報告を求める旨の指導を行った。</p> <p>今後の同種事故等の再発防止及び被害の軽減に役立つ事項として、次のことが考えられる。</p> <ul style="list-style-type: none"> ・ 防波堤等の周辺は、高潮時等に海面下に没する箇所もあることから、GPSプロッター等の機器を活用して船位の確認を行い、接近しないように航行すること。 ・ 事故が発生した際は、速やかに海上保安庁に通報すること。 ・ 港湾管理者は、事故発生場所付近の水深等の調査を行い、その結果を海上保安庁に提供すること。
