船舶事故調査報告書

令和元年7月10日

運輸安全委員会（海事専門部会）議決

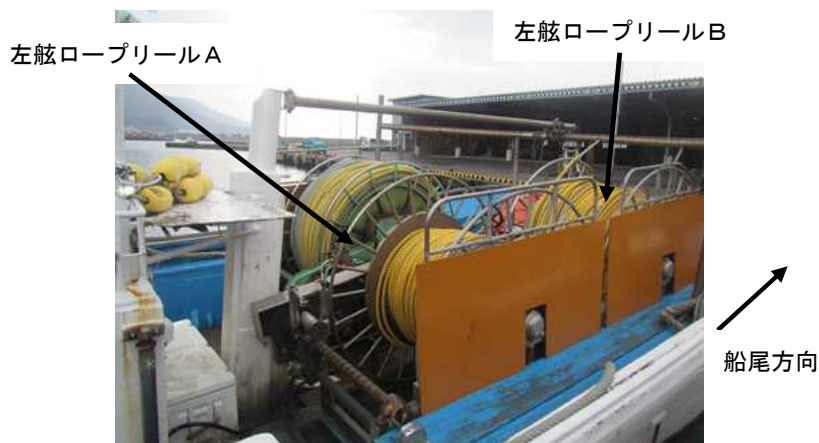
船長は、14時55分ごろ、甲板員Aが、後部甲板の左舷側に船首尾方向に設置された2基のロープリールのうち、‘船首側のリール（以下「左舷ロープリールA」という。）に巻き揚げた引綱（先綱及び底綱）を船尾側のリール（以下「左舷ロープリールB」という。）に巻き返す作業’（以下「引綱の巻き返し作業」という。）を開始するのを認めた。（写真1参照）

写真1 後部甲板に設置されたロープリール

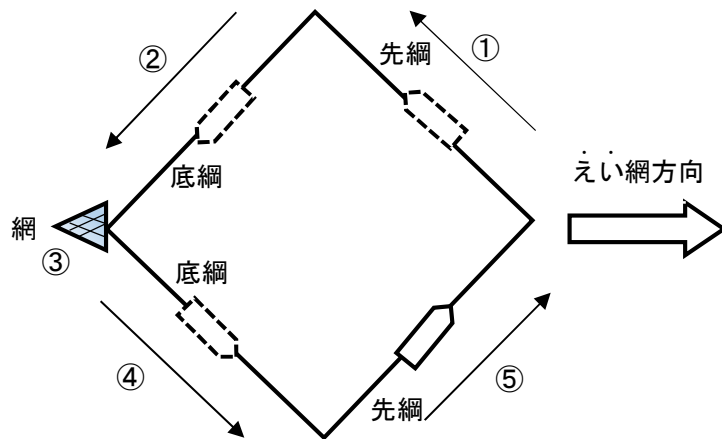
本船の底びき網漁は、①左舷ロープリールBに巻かれた先綱及び②底綱、③前部甲板に置かれた網、④後部甲板の右舷側に設置されたロープリール（以下「右舷ロープリール」という。）に巻かれた底綱及び⑤先綱の順に四角形を描くように海に投入してえい網した後、反転し、船首から先綱、底綱の順に左舷ロープリールA及び右舷ロープリールに巻き揚げて前部甲板に揚網する方法であった。(図1、図2参照)

図1 投網

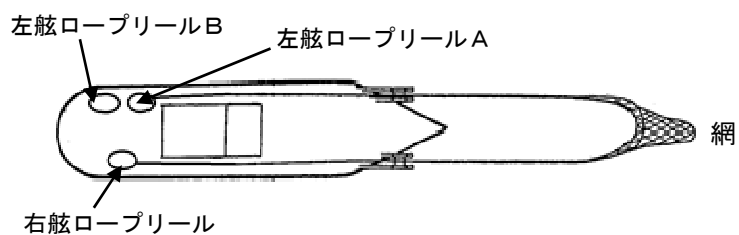
図2 揚網

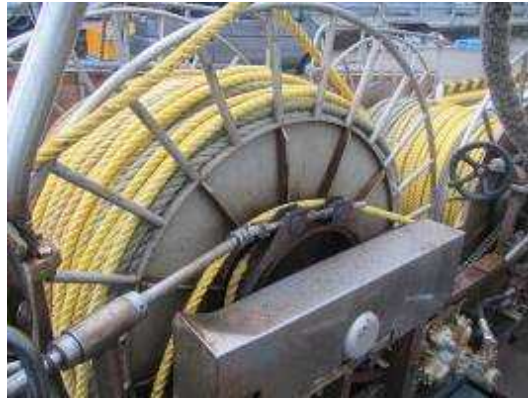
船長は、本事故後、左舷ロープリールBに巻かれていた引綱の一部がロープリールの外枠から外れて巻かれており、外枠から外れた引綱にはロープリールのグリースが付着しているのを認めた。(写真2参照)

写真2 左舷ロープリールBの外枠から外れた引綱

船長は、甲板員Aを救助した際、甲板員Aが着用していたゴム手袋にグリースが付着していたので、甲板員Aが、ロープリールを停止させた後、後部甲板の船尾部中央付近にあるステップに立ち、左舷ロープリールBの外枠から外れた引綱を直そうとして引っ張るなどした際に手が滑って落水したと本事故後に思った。

<p>本船は、越前岬西南西方沖を北西進中、船長が、14時55分ごろ後部甲板で引綱の巻き返し作業を開始した甲板員Aを確認した後、15時25分ごろうつ伏せ状態で浮いている甲板員Aが発見されたことから、この間において、甲板員Aが落水して溺水したものと考えられる。</p> <p>甲板員Aは、左舷ロープリールBに巻かれていた引綱の一部がロープリールの外枠から外れてロープリールのグリースが付着していたこと、及び甲板員Aが着用していたゴム手袋にグリースが付着していたことから、引綱の巻き返し作業中に左舷ロープリールBの外枠から外れた引綱を直す作業を行っていた際に落水して溺死した可能性があると考えられるが、目撃者がおらず、それらの状況を明らかにすることはできなかった。</p>
原因	<p>本事故は、本船が、越前岬西南西方沖を北西進中、引綱の巻き返し作業を行っていた甲板員Aが落水して溺水したことにより発生したものと考えられる。</p>
再発防止策	<p>今後の同種事故等の再発防止及び被害の軽減に役立つ事項として、次のことが考えられる。</p> <ul style="list-style-type: none"> ・ 漁労作業中、ロープリールに不具合が生じた場合は単独で対処せずに船長等に報告すること。 ・ 乗船者は、救命胴衣等の適切な着用を心掛けること。

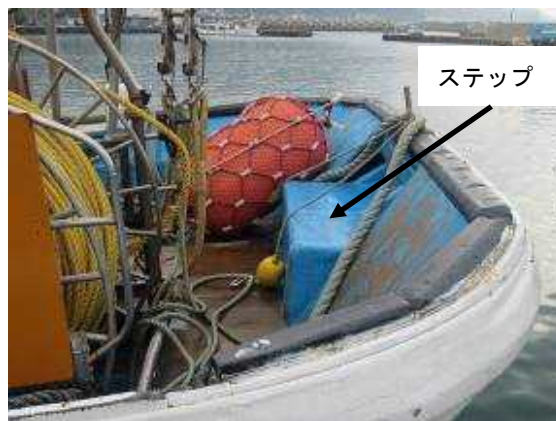
本船の船尾部中央付近にあるステップは、甲板上からの高さが約0.42mで、ステップから船縁までの高さが約0.52mであった。
(写真3参照)

写真3 ステップ
