## 船舶事故調査報告書

事故種類	沈没
発生日時	平成31年1月20日 20時41分ごろ
発生場所	兵庫県東播磨港 東播磨港別府西港西防波堤灯台から真方位104° 1,400m付近 (概位 北緯34° 42.6′ 東経134° 49.2′)
事故の概要	プレジャーヨットリラクシンは、航行中、護岸に敷設された消波ブロックに乗り揚げ、船内に浸水して沈没した。 リラクシンは、船長が死亡し、船首船底外板の破口等を生じた。
事故調査の経過	平成31年1月25日、本事故の調査を担当する主管調査官（神戸事務所）ほか1人の地方事故調査官を指名した。 原因関係者からの意見聴取は、本人が本事故で死亡したため、行わなかった。
事実情報 船種船名、総トン数 船舶番号、船舶所有者等 L×B×D、船質 機関、出力、進水等	プレジャーヨット リラクシン、6.6トン 260-33126兵庫、個人所有 10.23m (Lr) × 3.66m × 1.55m、FRP ディーゼル機関、18kW、平成6年8月
乗組員等に関する情報	船長 男性 70歳 一級小型船舶操縦士・特殊小型船舶操縦士・特定 免許登録日 平成16年9月13日 免許証交付日 平成30年10月29日 (令和6年9月12日まで有効)
死傷者等	死亡 1人（船長）
損傷	船首船底外板に破口、舵板に折損
気象・海象	気象：天気 曇り、風向 西北西、風速 約12～15m/s、視界良好 海象：波向 西、波高 約0.8m、潮汐 ほぼ高潮時、水温 約12℃ 日没時刻：17時18分ごろ 兵庫県姫路市、高砂市及び加古川市には、1月20日04時19分に強風注意報（海上での平均風速15m/s以上）及び波浪注意報（有義波高3.0m以上）がそれぞれ発表され、本事故当時も継続中であ

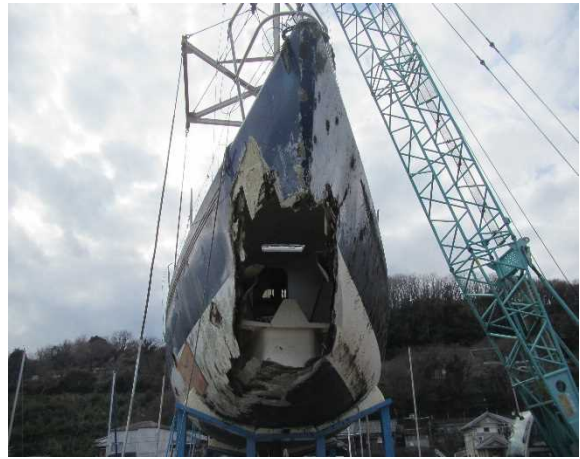
写真2 船首部

<p>礁した後、操舵不能となって漂流したことから、本件護岸に敷設された消波ブロックに乗り揚げて船首部の船底外板に破口が生じ、船内に浸水して沈没したものと考えられる。</p> <p>船長は、加古川河口から離礁した後、本船の舵輪と舵板を繋ぐワイヤが外れていたことから、操舵不能となって漂流し、本件護岸に乗り揚げたものと考えられる。</p> <p>船長の死因は、不明であった。</p> <p>本船は、20時34分ごろ船長が118番通報を行った後、20時41分ごろ沈没したことから、この間において船長が落水した可能性があると考えられるが、目撃者がおらず、落水した状況を明らかにすることはできなかった。</p>
<p><b>原因</b></p>	<p>本事故は、夜間、本船が、兵庫県南部に強風注意報及び波浪注意報が発表され、風速約12～15m/sの西北西風が吹いている状況下、加古川河口から離礁した後、操舵不能となって漂流したため、本件護岸に敷設された消波ブロックに乗り揚げて船首部の船底外板に破口が生じ、船内に浸水して沈没したものと考えられる。</p>
<p><b>再発防止策</b></p>	<p>今後の同種事故等の再発防止及び被害の軽減に役立つ事項として、次のことが考えられる。</p> <ul style="list-style-type: none"> <li>・ヨットの船長は、強風注意報及び波浪注意報が発表されている状況下では、出航を控えることが望ましい。</li> <li>・ヨットの船長は、舵等が故障して操舵不能となった場合、投錨して海上保安庁の救助を待つことが望ましい。</li> <li>・救命胴衣を適切に着用すること。</li> </ul>

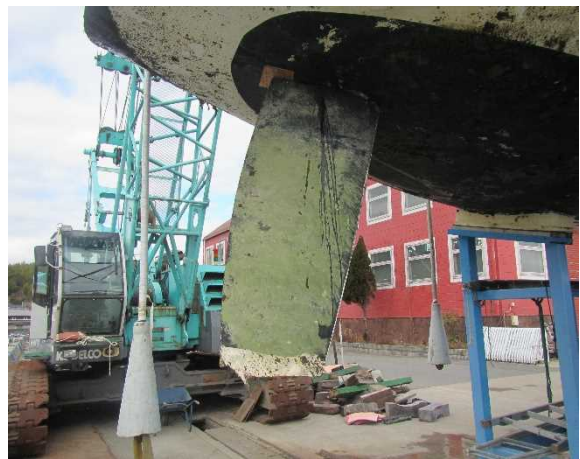
写真4 舵板

<p>その他の事項</p>	<p>船長は、ヨットの経験が約50年あり、セーリングを月に8回程度行っていた。</p> <p>本船は、本事故後、舵板の下端から約3分の1の部分が欠けていた。また、舵軸には、舵輪と舵板を繋ぐワイヤが外れており、舵輪を回転させても舵板に動力が伝わらず、操舵不能の状態であった。(図1参照)</p> <div data-bbox="901 465 1324 1075" data-label="Diagram"> </div> <p>図1 舵輪、ワイヤ及び舵板の概略図</p> <p>本船の販売会社の担当者によれば、舵板の損傷具合から舵板に相当な衝撃が加わって舵輪と舵板を繋ぐワイヤが外れた可能性があり、また、舵が使用できない場合、風上に向かって帆走することは不可能であった。</p> <p>本船は、引き揚げられた際、機走していた形跡がなく、メインセーラーは降ろされてブームに固縛された状態であり、本件護岸に敷設されていた消波ブロックに乗り揚げて生じたと思われる船首部の船底外板の破口以外に、他船と衝突したと思われる痕跡が認められなかった。</p> <p>本船は、ダンフォース型の錨（重量約8kg）を搭載していた。</p> <p>船長は、発見された際、フリースの上着、ズボン及びカッパの上下を着用し、靴を履いていたが、救命胴衣は着用していなかった。</p> <p>船長は、自宅を出発する際、ふだんと変わった様子がなく、体調不良なども訴えていなかった。</p>
<p><b>分析</b></p> <p>乗組員等の関与</p> <p>船体・機関等の関与</p> <p>気象・海象等の関与</p> <p>判明した事項の解析</p>	<p>不明</p> <p>不明</p> <p>不明</p> <p>本船は、兵庫県南部に強風注意報及び波浪注意報が発表され、風速約12～15m/sの西北西風が吹いている状況下、加古川河口から離</p>
