船舶事故調査報告書

事故種類	衝突
発生日時	平成30年12月23日 15時30分ごろ
発生場所	兵庫県南あわじ市沼島 ^{ぬま} 北西方沖 沼島港西防波堤灯台から真方位298° 1,700m付近 （概位 北緯34° 10.6′ 東経134° 48.0′）
事故の概要	漁船 ^{ぜんえい} 善栄丸は、東南東進中、また、漁船 ^{かいこう} 第六海幸丸は、北北西進中、両船が衝突した。 善栄丸は、船長が負傷し、右舷中央部外板の破損等を生じ、また、第六海幸丸は、バルバスバウに圧壊を生じた。
事故調査の経過	平成31年1月22日、本事故の調査を担当する主管調査官（神戸事務所）ほか1人の地方事故調査官を指名した。 原因関係者から意見聴取を行った。
事実情報 船種船名、総トン数 船舶番号、船舶所有者等 L×B×D、船質 機関、出力、進水等	A 漁船 善栄丸、4.9トン HG3-36051（漁船登録番号）、個人所有 10.95m (Lr) × 3.06m × 1.15m、FRP ディーゼル機関、48.2kW、昭和62年2月2日 第260-39645号（船舶検査済票の番号） B 漁船 第六海幸丸、4.8トン HG3-37458（漁船登録番号）、個人所有 11.98m (Lr) × 3.05m × 0.88m、FRP ディーゼル機関、48.2kW、平成7年2月16日 第260-46357号（船舶検査済票の番号）
乗組員等に関する情報	A 船長A 男性 48歳 一級小型船舶操縦士・特殊小型船舶操縦士・特定 免許登録日 平成9年11月28日 免許証交付日 平成28年11月28日 （令和4年11月27日まで有効） B 船長B 男性 47歳 一級小型船舶操縦士・特殊小型船舶操縦士・特定 免許登録日 平成22年8月20日 免許証交付日 平成26年8月26日 （令和2年8月19日まで有効）

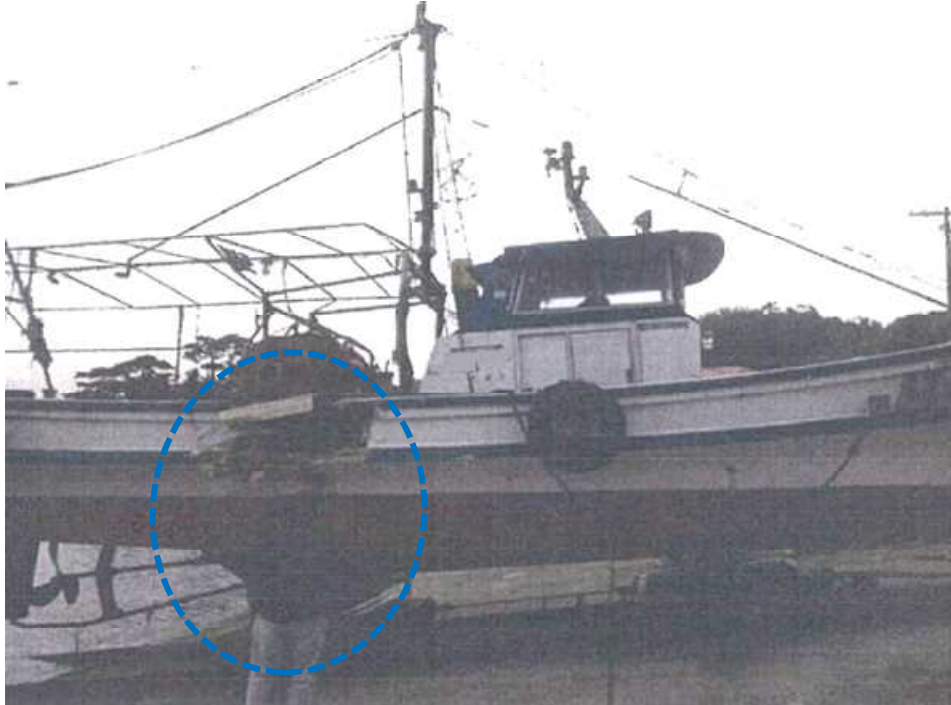
写真1 A船の損傷状況

死傷者等	A 軽傷 1人（船長A） B なし
損傷	A 右舷中央部外板に破損、ネットローラ及びマストに曲損 B バルバスバウに圧壊
気象・海象	気象：天気 曇り、風向 西、風力 2、視界 良好 海象：波高 約1.0m
事故の経過	<p>A船は、船長Aが1人で乗り組み、平成30年12月23日15時10分ごろ底びき網漁の操業を終え、南あわじ市沼島漁港に向けて南あわじ市潮崎沖の漁場を出発した。</p> <p>船長Aは、操舵室で操船に当たり航行を続けていたが、揚網作業中に漁網の袋網の一部が破損したので、沼島漁港入港前に補修作業を行うこととした。</p> <p>船長Aは、周囲を見渡したところ、右舷船首方1,000m付近にB船を認めたが、B船が航行しているようには見えず、距離も十分にあったので衝突するおそれはないと思い、また、B船以外に他船を見掛けなかった。</p> <p>船長Aは、機関回転数を微速まで落として約1.0ノット（kn）の速力（対地速力、以下同じ。）とし、ネットローラの船尾側で袋網の補修作業に当たった。（図1参照）</p> <div data-bbox="635 1093 1342 1335" data-label="Diagram"> </div> <p>図1 A船の配置（補修作業時）</p> <p>A船は、船長Aが、袋網の補修作業中、15時30分ごろB船が右舷側至近に接近していることに気付いて、既に衝突は避けられないと思い、身体をかわそうとした瞬間、A船の右舷中央部とB船の船首部とが衝突した。</p> <p>船長Aは、衝突時の衝撃で身体を後方に飛ばされ、肩部等を強打し、後日、病院で診察を受け、頸椎捻挫、右胸部及び腹部打撲と診断された。</p> <p>B船は、船長Bが1人で乗り組み、15時20分ごろ底びき網漁の操業を終え、南あわじ市灘漁港に向けて沼島南西方の漁場を出発した。</p> <p>船長Bは、操舵室で操船に当たり、約9knの速力で航行を続けていたが、灘漁港南方沖に到着し、漁網を洗う作業を行うこととし、漁網を海面上で引く目的で、船尾部に向かった。</p> <p>船長Bは、船首方及び右舷方を目視で確認しながら、揚網作業を行</p>
