船舶事故調査報告書

令和元年7月17日
 運輸安全委員会（海事専門部会）議決
 委員 佐藤 雄二（部会長）
 委員 田村 兼吉
 委員 岡本 満喜子

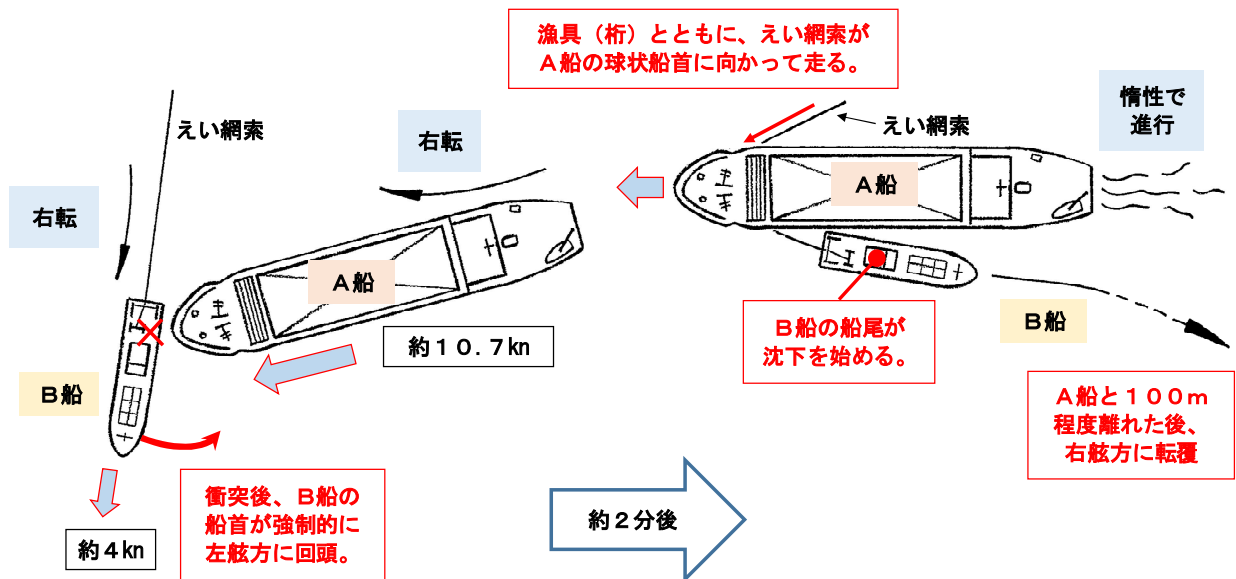
付図2 両船衝突状況図

B船は、A船が左舷船尾部に衝突した際、船首が左舷方に変わり、左舷後部をA船の左舷外板に擦過しながらA船の船尾方に進行し、えい網索がA船の球状船首に引っ掛かり、A船に引っ張られた状況となって船尾が沈下し、右舷側に傾斜して転覆した。

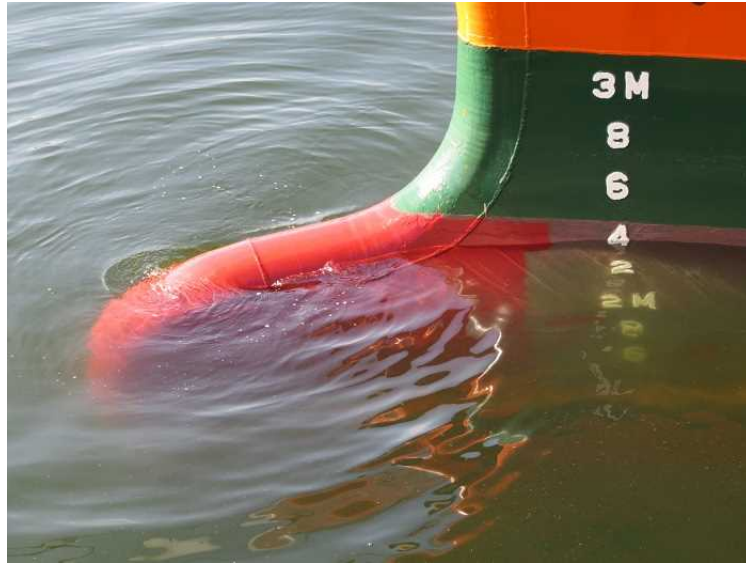
写真1 A船の球状船首

損傷	<p>A 球状船首部等の擦過傷</p> <p>B 左舷船尾部外板に破口、左舷中央部から船尾にかけての舷縁及び船尾^{やぐら}に破損、主機等の濡損（全損）</p>
気象・海象	<p>気象：天気 曇り、風向 南西、風力 3、視界 良好</p> <p>海象：海上 平穏、水温 約15℃</p>
事故の経過	<p>A船は、船長A及び機関長（以下「機関長A」という。）が乗り組み、業務用^{しゅう}油搬送器材を積載し、252°の針路（真方位、以下同じ。）、約10.7ノット（kn）の速力（対地速力、以下同じ。）で香川県^{しょうと}小豆島^{うちのみ}町内海港に向けて播磨灘を航行していた。</p> <p>船長Aは、平成31年2月13日13時40分ごろ昇橋し、明石海峡西端付近で機関長Aから航海当直を引き継ぎ、付近の海域の状況を確認した後、13時50分ごろ自動操舵に切り換え、船橋中央部の舵輪付近に置かれた椅子に腰を掛けた。</p> <p>船長Aは、14時05分ごろ播磨灘航路第6号灯浮標付近を通過した後、海象及び視界も良く^{ふくそう}輻輳する船舶も少なかったので緊張が解け、やがて居眠りに陥った。</p> <p>船長Aは、14時34分ごろ、ふと目を覚ましたところ船首部付近にB船の船尾櫓が見え隠れしていることに気付き、慌てて舵を手動操作に切り換えて右舵を取ったものの、14時35分ごろA船の船首部とB船の左舷船尾部とが衝突した。</p> <p>船長Aは、衝突後、主機を停止し、主機の運転音が変わったことに気付いて昇橋してきた機関長Aと共に、B船がA船の左舷を後方に流れたのちに転覆したことを認めた。</p> <p>A船は、主機を停止後、B船の漁具（^{けた}桁）が繋がった^{つな}えい網索を球状船首部に引っ掛けたまま惰性で進み、B船を左舷後方に引きずった状態で14時40分ごろ停止した。</p> <p>B船は、船長Bが1人で乗り組み、東播磨港南南西方沖において、南北方向に約1.5Mの距離を折り返しながら、約150mの^{えい}網索を伸出して約4knの速力で底びき網漁を行っていた。</p> <p>船長Bは、ふだん、航路筋を航行する船舶等に注意を払って^{えい}網しており、本事故発生前にはA船等が自船に向かって来るのを視認し、いつものとおり自船を避けてくれるものと思っていた。</p> <p>船長Bは、後部甲板左舷で左舷方を背にして周りの状況を見ながら操船して^{えい}網中、14時34分ごろ、B船の左舷正横方300m付近をA船がB船に向けて更に接近していることを認め、A船に向かってタモ網を振った。</p> <p>船長Bは、主機を全速力前進にするとともに、全長200mの^{えい}網索を全て海中に伸出し、A船との衝突を回避しようと右転したものの間に合わず、14時35分ごろ、A船の船首部とB船の左舷船尾部とが衝突し、その衝撃で前部甲板まで投げ飛ばされた。</p>

(本事故発生後の揚荷役中に撮影。擦過傷部は塗装済。)

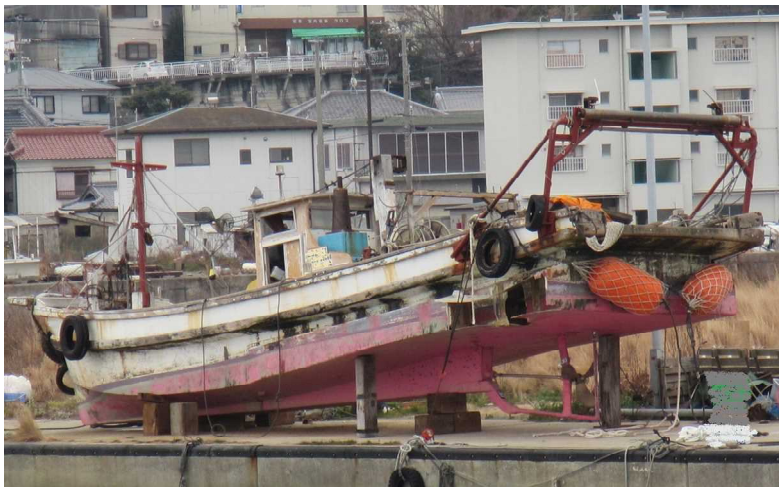
写真2 B船の損傷状況

B船は、海上保安部担当官にA船の球状船首に掛かったえい網索を切断してもらい、転覆した状態で巡視艇にえい航されて出港地に戻り、後日、解体処分とされた。

陸揚げされた本船

破損して水没した「櫓」の一部

左から順に
(1) 舷縁材 (左舷後方)
(2) 左舷船尾部
(浮体の喪失及び破口)
(3) 舷縁材 (右舷後方)
