船舶事故調査報告書

令和元年8月7日

運輸安全委員会（海事専門部会）議決

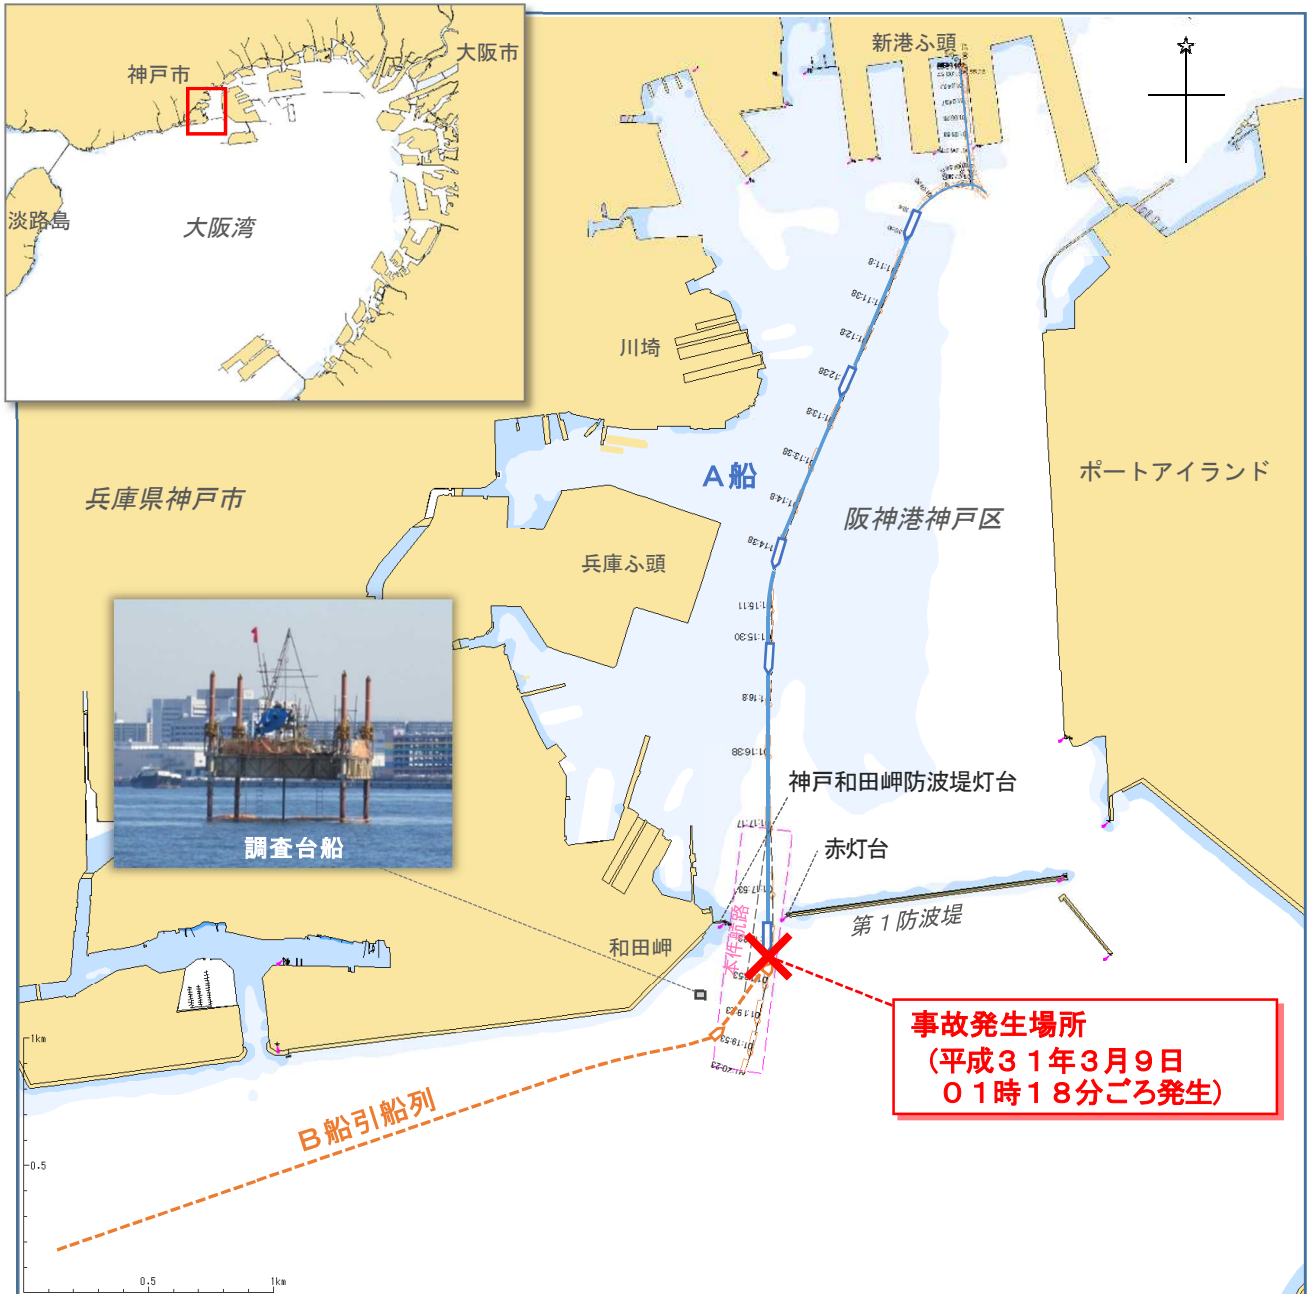
付図1 事故発生経過概略図

<p>船長Aは、探照灯を照射したことでA船が本件航路の東側を航行することがB船に伝わり、B船引船列が航路の西側を航行すると思っていたところ、B船引船列が航路を横切るように航行していることを認めた。</p> <p>船長Aは、B船引船列と衝突する危険を感じ、汽笛を連続して吹鳴させるとともに機関を全速力後進としたが、01時18分ごろA船の右舷船首部とB船引船列のえい航索及びC船とが衝突した。</p> <p>A船は、船長Aが航海士A等に旅客の負傷の有無及び船体の損傷状況を確認するように指示し、A社に本事故の発生を報告した。</p> <p>A船は、その後欠航が決定し、03時32分ごろ阪神港神戸区の岸壁に着岸した。</p> <p>B船は、船長Bが1人で乗り組み、作業員1人を乗せたC船を約70mのえい航索で繋いでB船引船列を構成し、3月8日16時30分ごろ阪神港神戸区に向けて兵庫県姫路港を出港した。</p> <p>B船引船列は、法定灯火を表示し、船長Bが、単独で船橋当直につき、操舵スタンド後方で立った状態で、約4.0ノット(kn)の対地速力で手動操舵により本件航路に向けて航行を続けた。</p> <p>船長Bは、9日01時16分ごろ、港内から出航するA船の灯火を認め、A船と本件航路内で行き会うことになると思い、A船と左舷を対して通過する目的で航路の東側(右側)を航行することとした。</p> <p>船長Bは、航路の途中から本件航路に入航し、航路の東側を航行すべく船首を神戸第1防波堤西灯台(以下「赤灯台」という。)付近に向けた。</p> <p>船長Bは、01時18分ごろ、赤灯台に向けて北東進中、A船の速力が思っていたよりも速く、既に防波堤入口を通過した状態であり、また、A船が本件航路の東側を航行していることを認めた。</p> <p>船長Bは、衝突の危険を感じて一旦航路外に出ようと右舵を取ったものの間に合わず、B船引船列のえい航索とA船とが接触してえい航索が切断し、更にC船の左舷船首部とA船とが衝突した。</p> <p>(付図1 事故発生経過概略図、付表1 A船のAIS記録(抜粋)、写真1 A船、写真2 A船の損傷状況、写真3 B船、写真4 C船 参照)</p>

<p>B船引船列が本件航路の東側に寄って航行すれば、A船と航路内での行き会いが可能と思っていた。</p> <p>船長Bは、ふだんから港外から本件航路に入航するとき、航路の途中から入航していた。</p> <p>C船は、船首部及び船尾部に白色全周灯を点灯させていた。</p> <p>調査台船は、ボーリング調査の目的で設置され、長さが約9.3m、横幅が約8.5mであった。</p>
<p>分析</p> <p>乗組員等の関与 船体・機関等の関与 気象・海象等の関与 判明した事項の解析</p>	<p>A あり、B あり、C なし A なし、B なし、C なし A なし、B なし、C なし</p> <p>A船は、本件航路に向けて南進中、船長Aが、本件航路付近で接近した際にはB船がA船の針路を避けるべき船舶であると思い、航路に向けて航行したことから、B船引船列のえい航索及びC船と衝突したものと考えられる。</p> <p>船長Aは、本件航路の西方付近に調査台船が設置されていたことから、B船と行き会う際に右舷を対して通過しようとして航路の東側に寄って航行したものと考えられる。</p> <p>船長Aは、入港するB船を目視及びレーダーで認めていたものの、B船引船列を単体の小型船であると認識しており、B船引船列の避航動作を期待して衝突の直前まで減速しなかったものと考えられる。</p> <p>B船引船列は、本件航路に向けて北東進中、船長Bが、A船と左舷を対して通過しようとして航路を横切りながら航路の東側に向けて航行したことから、A船と衝突したものと考えられる。</p> <p>船長Bは、B船引船列が本件航路の東側に寄って航行すれば、A船と航路内での行き会うことが可能と思い、航路の東側に向けて航行を続けたことから、A船が航路の東側に向けて航行していること等のA船の動静を確認していなかったものと考えられる。</p>
<p>原因</p>	<p>本事故は、夜間、本件航路において、A船が南進中、B船引船列が北東進中、船長Aが、本件航路付近で接近した際にはB船がA船の針路を避けるべき船舶であると思い、航路に向けて航行し、また、船長Bが、A船と航路内で行き会うことが可能と思い、左舷を対して通過しようとして航路の東側に向けて航行したため、A船とB船引船列のえい航索及びC船とが衝突したものと考えられる。</p>

<p>再発防止策</p>	<p>今後の同種事故等の再発防止に役立つ事項として、次のことが考えられる。</p> <ul style="list-style-type: none"> ・ 港内等の狭い海域で他船と接近する場合は、相手船の避航のみに期待せず、早期に減速するなど、避航措置を行うこと。 ・ 港内では、汽艇及び小型船がそれ以外の船舶を避航すること。 ・ 港内では、近距離レンジを使用するなど、レーダーレンジの調整を

<p>適切に行うこと。</p> <ul style="list-style-type: none">・ 航路内で他の船舶と行き会う場合は、原則として左舷を対して通過するように航行すること。
--	--

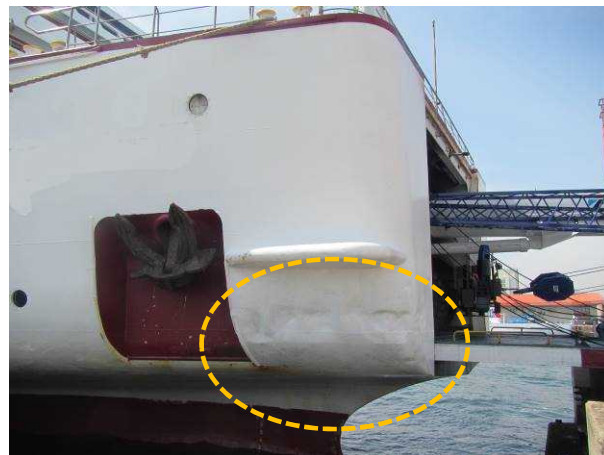
写真2 A船の損傷状況

<p>三級海技士（航海）（履歴限定）</p> <p>免 許 年 月 日 平成28年3月18日</p> <p>免 状 交 付 年 月 日 平成28年3月18日</p> <p>免状有効期間満了日 令和3年3月17日</p> <p>B 船長B 男性 76歳</p> <p>一級小型船舶操縦士・特殊小型船舶操縦士・特定</p> <p>免 許 登 録 日 昭和50年2月7日</p> <p>免許証交付日 平成27年8月11日</p> <p>(令和2年9月13日まで有効)</p>
死傷者等	なし
損傷	<p>A 右舷船首部に凹損及び擦過傷</p> <p>B なし</p> <p>C 左舷船首部に凹損及び擦過傷</p>
気象・海象	<p>気象：天気 晴れ、風向 北東、風力 2、視界 良好</p> <p>海象：海上 平穏</p>
事故の経過	<p>A船は、船長A及び航海士Aほか13人が乗り組み、旅客274人を乗せ、車両92台を搭載し、平成31年3月9日01時02分ごろ、香川県高松市高松港に向けて阪神港神戸区の岸壁を離岸した。</p> <p>A船は、法定灯火を表示し、船長Aが船橋前面で操船指揮をとり、航海士Aを見張りに、甲板手を手動操舵に、機関士の1人を機関テレグラフ操作にそれぞれ当て、神戸西航路（以下「本件航路」という。）に向かって航行した。</p> <p>船長Aは、機関士に速力を港内全速力まで上げるように指示し、機関士が排気温度等を確認しながら徐々に機関回転数を上げる操作を開始した。</p> <p>船長Aは、01時15分ごろ兵庫ふ頭付近を航行中、兵庫県神戸市和田岬の南方沖にB船の左舷灯を認め、B船が本件航路に入航すると思い、B船に向けてA船が出航船であることを知らせる目的で探照灯を照射した。</p> <p>航海士Aは、01時16分ごろB船の左舷灯を認め、その後、レーダー画面でも東北東進するB船を確認した。</p> <p>船長Aは、本件航路の西方付近に地質調査用台船（以下「調査台船」という。）が設置されていたので、B船と右舷を対して通過することとして、本件航路の東側（左側）に針路を向け、航海士AにA船が航路の東側を航行することを知らせる目的で、B船に向けて探照灯を短く2回照射するように指示し、航海士Aは、B船に向けて探照灯を照射した。</p> <p>船長Aは、01時17分ごろ、B船にえい航されていたC船を目視で認め、B船がC船をえい航索で繋いで引船列（以下「B船引船列」という。）を構成していることを知った。</p>
