## 船舶事故調査報告書

令和元年8月7日  
 運輸安全委員会（海事専門部会）議決  
 委員 佐藤 雄二（部会長）  
 委員 田村 兼吉  
 委員 岡本 満喜子

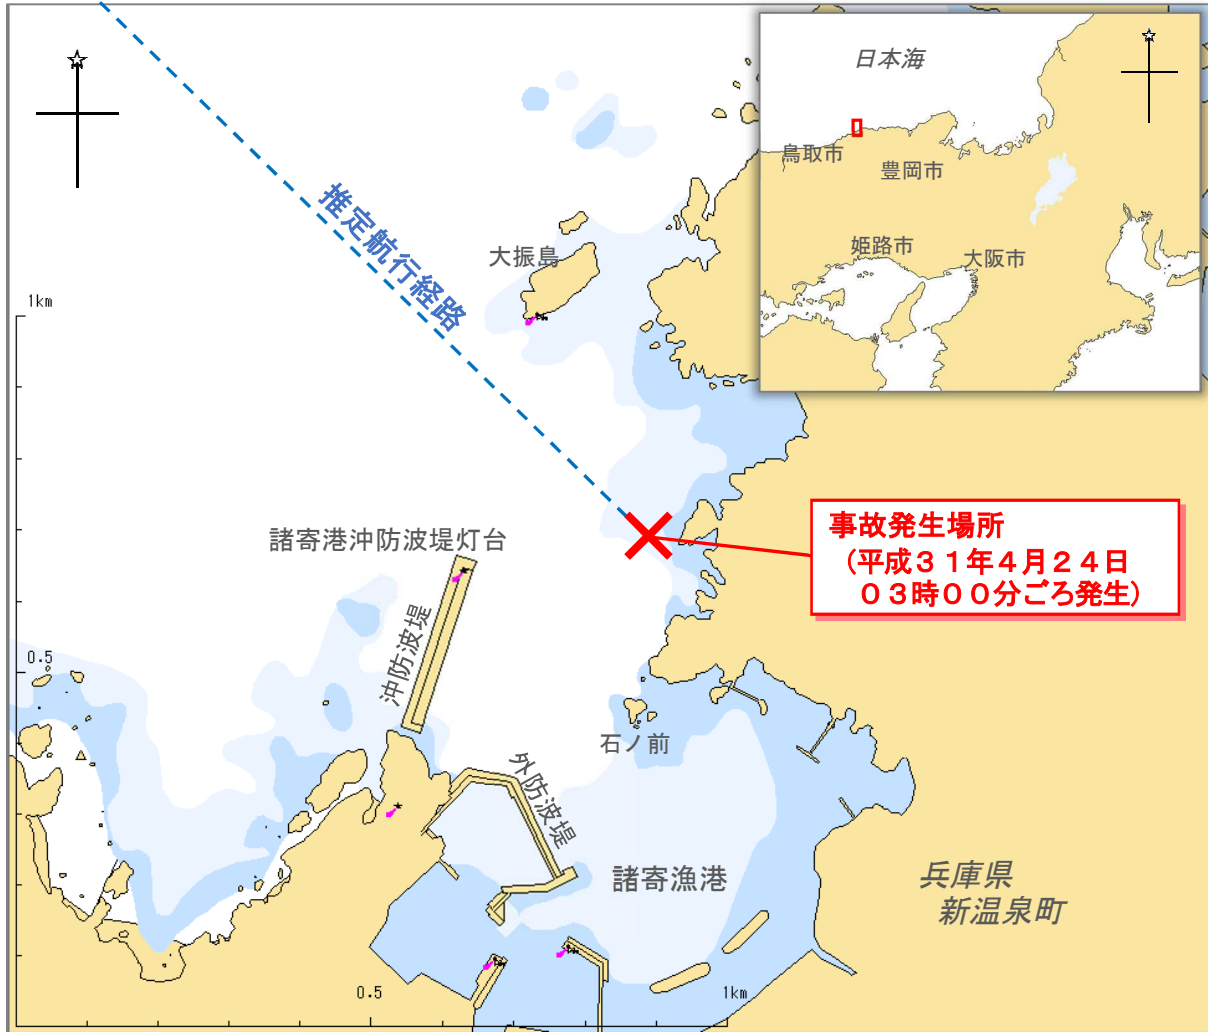
付図1 事故発生経過概略図

<p>押せば、タイマーがリセットされる仕組みであった。</p> <p>本船は、喫水が船首約0.5m、船尾約2.0mであった。</p>
<p><b>分析</b></p> <p>乗組員等の関与</p> <p>船体・機関等の関与</p> <p>気象・海象等の関与</p> <p>判明した事項の解析</p>	<p>あり</p> <p>なし</p> <p>なし</p> <p>本船は、諸寄漁港北西方沖を自動操舵で南東進中、単独で操船中の船長が居眠りに陥ったことから、諸寄漁港北方の浅瀬に接近していることに気付かず航行を続け、同浅瀬に乗り揚げたものと推定される。</p> <p>船長は、諸寄漁港まで約2時間の航程なので居眠りすることはないと思いき、連続した操業により疲労を感じていた状態で、椅子に腰を掛けて操船を続けたことから、覚醒水準が低下し、居眠りに陥ったものと考えられる。</p>
<p><b>原因</b></p>	<p>本事故は、夜間、本船が、諸寄漁港北西方沖を自動操舵で南東進中、単独で操船中の船長が居眠りに陥ったため、諸寄漁港北方の浅瀬に接近していることに気付かず航行を続け、同浅瀬に乗り揚げたものと推定される。</p>
<p><b>再発防止策</b></p>	<p>今後の同種事故等の再発防止に役立つ事項として、次のことが考えられる。</p> <ul style="list-style-type: none"> <li>・ 自動操舵とし、椅子等に腰を掛けた姿勢で見張りを行う場合は、時々、椅子等から立ち上がったたりするなど、居眠りを防止する措置を採ること。</li> <li>・ 本件装置など当直者に向けて一定の間隔で警報を発する装置が設置されている場合は、同装置を有効に活用して居眠り運航を防止すること。</li> <li>・ 連続した操業などで疲労を感じた場合は、他の乗組員に当直を交代すること。</li> </ul>

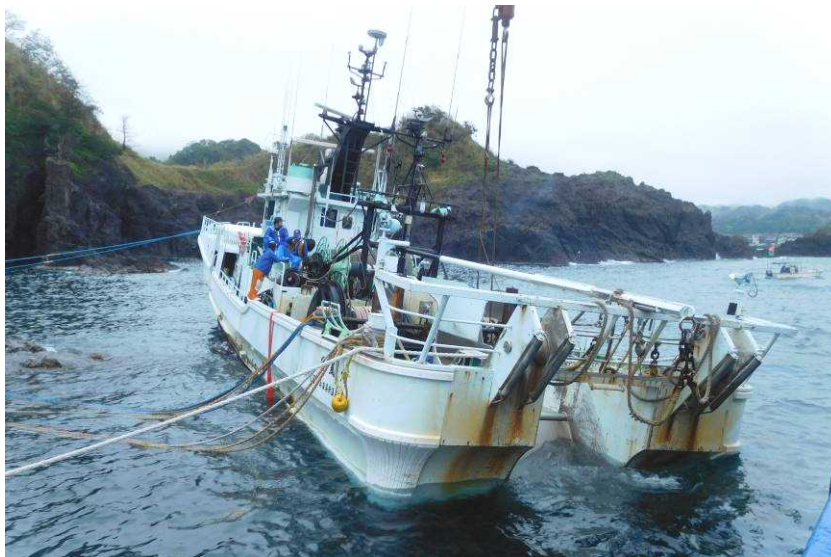
写真1 本船（浅瀬に乗り上げた状態）

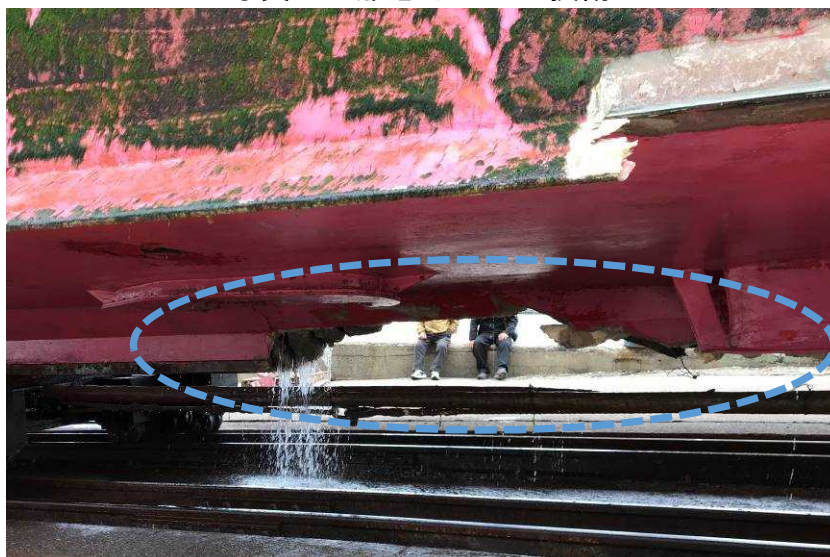
事故種類	乗揚
発生日時	平成31年4月24日 03時00分ごろ
発生場所	兵庫県新温泉町諸寄漁港北方沖 諸寄港沖防波堤灯台から真方位085°290m付近 （概位 北緯35°37.6′ 東経134°25.9′）
事故の概要	漁船順風丸は、南東進中、浅瀬に乗り揚げた。 順風丸は、船底キールの破口等を生じた。
事故調査の経過	平成31年4月26日、本事故の調査を担当する主管調査官（神戸事務所）ほか1人の地方事故調査官を指名した。 原因関係者から意見聴取を行った。
<b>事実情報</b> 船種船名、総トン数 船舶番号、船舶所有者等 L×B×D、船質 機関、出力、進水等	漁船 順風丸、56トン HG2-6051、有限会社順風丸 28.95m×5.57m×2.26m、FRP ディーゼル機関、669kW、平成19年7月28日
乗組員等に関する情報	船長 男性 52歳 三級海技士（航海）（履歴限定） 免許年月日 平成2年6月13日 免状交付年月日 平成26年8月21日 免状有効期間満了日 令和元年8月20日
死傷者等	なし
損傷	船底キールに破口を伴う割損、機関室等の各機器に濡損
気象・海象	気象：天気 雨、風向 東、風力 3、視界 良好 海象：うねり 波向南東、波高約0.5m、潮汐 上げ潮の中央期
事故の経過	本船は、船長ほか9人（日本国籍7人、インドネシア共和国籍2人）が乗り組み、平成31年4月24日01時00分ごろ、諸寄漁港西方約20海里（M）の漁場でほたるいか漁の操業を終え、法定灯火を表示した上、船長が単独で操船を行い、諸寄漁港に向けて漁場を出発した。 船長は、約139°（GPSプロッターで諸寄漁港港口付近にカーソルを合わせた方位）に自動操舵の針路を設定し、操舵室左舷側に設置された椅子に腰を掛け、約10ノットの対地速力で航行を続けた。 船長は、連続した操業で疲労を感じていたが、諸寄漁港までは約2

写真2 船底キールの損傷
