船舶事故調査報告書

事故種類	乗組員負傷
発生日時	平成31年3月24日 15時00分ごろ
発生場所	岡山県笠岡市神島外港南方沖 神島外港2号防波堤灯台から真方位144°290m付近 (概位 北緯34°26.8′ 東経133°30.7′)
事故の概要	漁船第五正福丸は、のり養殖施設の撤去作業中、船長が負傷した。
事故調査の経過	平成31年4月18日、本事故の調査を担当する主管調査官（広島事務所）ほか1人の地方事故調査官を指名した。 原因関係者から意見聴取を行った。
事実情報 船種船名、総トン数 船舶番号、船舶所有者等 L×B×D、船質 機関、出力、進水等	漁船 第五正福丸、4.2トン OY3-22078（漁船登録番号）、個人所有 10.98m(Lr)×2.58m×0.72m、FRP ディーゼル機関、210kW、平成6年3月31日 第271-27365号（船舶検査済票の番号）
乗組員等に関する情報	船長 男性 63歳 一級小型船舶操縦士・特殊小型船舶操縦士・特定 免許登録日 平成2年7月25日 免許証交付日 平成26年10月14日 (令和2年7月24日まで有効)
死傷者等	重傷 1人（船長）
損傷	なし
気象・海象	気象：天気 晴れ、風向 西、風力 2～3、視界 良好 海象：波高 約0.5m、潮汐 下げ潮の初期、潮流 東流約2ノット
事故の経過	本船は、船長が1人で乗り組み、のり養殖施設を撤去する目的で、平成31年3月24日13時30分ごろ僚船2隻と共に笠岡市高島漁港を出港し、神島外港南方沖の同施設に向かった。 本船は、船首を西方に向け、船長が、海面上に浮いた樽（発泡スチロール製、直径約56cm、長さ約90cmの俵形、以下「本件樽」という。）にロープ（化学繊維製、直径14mm、長さ約100m、以下

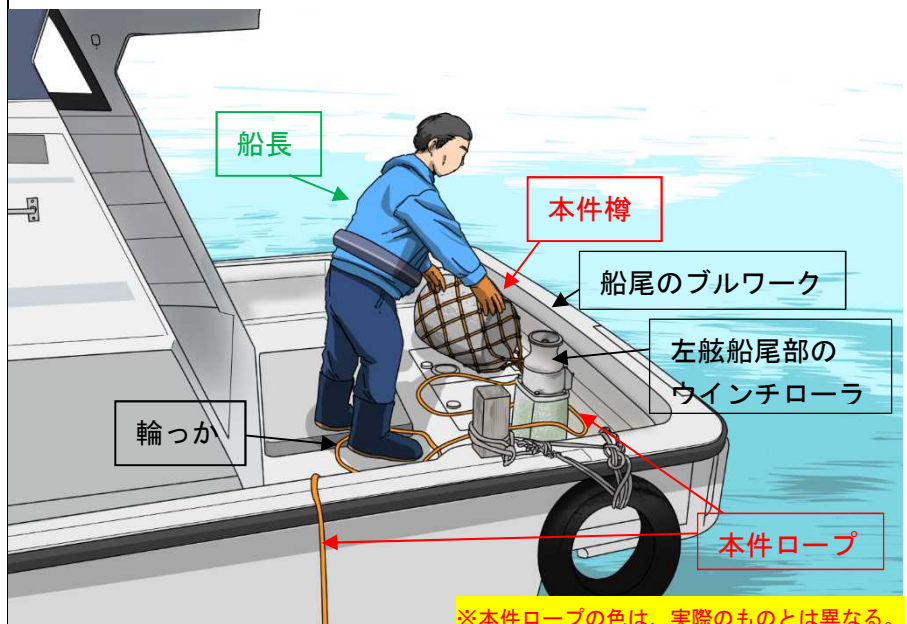
船長は、主機の回転数を毎分約1,000とし、クラッチレバーの位置を中立としたつもりで、操縦区画から外に出て、後部甲板に足を踏み出した。(図1参照)

図1 船長が後部甲板に足を踏み出した状態(イメージ)

<p>再発防止策</p>	<p>今後の同種事故等の再発防止に役立つ事項として、次のことが考えられる。</p> <ul style="list-style-type: none"> ・常に足元に注意し、ロープ等の状態を確認した上で甲板上に足を踏み出すこと。 ・操縦区画を出て作業を行う際は、手の感覚だけでクラッチレバーの位置を判断することなく、目視によりクラッチレバーの位置を確認すること。

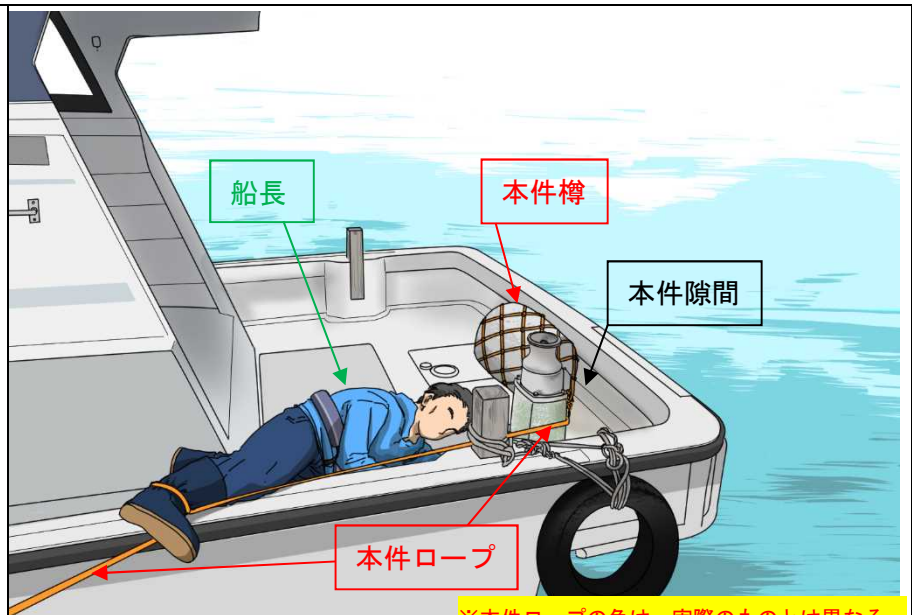
船長は、本船のクラッチが後進に入り、15時00分ごろ、本件樽が「船尾ブルワークと左舷船尾部のウインチローラとの隙間」(以下「本件隙間」という。)に引っ掛かった状態で、右足首に本件ロープが絡まり、本船が後進して本件ロープが緊張し、右足首が締め付けられるとともに転倒した。(図2参照)

図2 本船が後進して本件ロープが緊張し、船長の右足首が締め付けられるとともに転倒した状態（イメージ）

<p>船長は、本件作業を行うに当たり、1人で乗船してできないことはないので、本事故時、1人で操船及び本件作業を行っていたが、ふだんは2人で乗船し、1人が操船に専念してもう1人が本件作業を行っており、本事故時も2人で乗船していれば事故には至らなかったのではないかと本事故後に思った。</p> <p>船長は、上下の作業着（ジャージ）の上にカッパ、長靴、ゴム手袋及び腰紐式の救命胴衣を着用していた。</p>
<p>分析</p> <p>乗組員等の関与</p> <p>船体・機関等の関与</p> <p>気象・海象等の関与</p> <p>判明した事項の解析</p>	<p>あり</p> <p>なし</p> <p>なし</p> <p>本船は、神島外港南方沖において、のり養殖施設の撤去作業中、船長が、クラッチレバーの位置を中立としたつもりで、操縦区画の外に出て本件作業を行おうとしたところ、本件ロープに輪っかができていることに気付かず、その輪っかの中に右足を踏み入れたことから、直後に本船が後進し、本件樽が本件隙間に引っ掛かって本件ロープが緊張し、右足首が本件ロープによって締め付けられたことにより負傷したものと考えられる。</p> <p>船長は、これまでの経験から、手の感覚でクラッチレバーの位置が中立となっていると思い、目視による確認を行っていなかったことから、クラッチレバーの位置が後進に入っていることに気付かなかったものと考えられる。</p> <p>船長は、本船が風潮流によって船尾方に流される状況下、ふだんよりも素早く本件作業を行う必要があったことと、ふだんからの慣れがあって足元に注意していなかったことから、本件ロープに輪っかができていることに気付かなかったものと考えられる。</p>
<p>原因</p>	<p>本事故は、本船が、神島外港南方沖において、のり養殖施設の撤去作業中、船長が、クラッチレバーの位置を中立としたつもりで、操縦区画の外に出て本件作業を行おうとしたところ、本件ロープに輪っかができていることに気付かず、その輪っかの中に右足を踏み入れたため、直後に本船が後進し、本件樽が本件隙間に引っ掛かって本件ロープが緊張し、右足首が本件ロープによって締め付けられたことにより発生したものと考えられる。</p>

<ul style="list-style-type: none">・ 漁具等は、船体の構造物に引っ掛かるような場所に置かないこと。・ 可能な限り2人で乗船し、操船と作業とを分担して行うことが望ましい。
--	--
