船舶事故調査報告書

令和元年7月24日

運輸安全委員会（海事専門部会）議決

事故種類	乗揚
発生日時	平成30年7月9日 05時33分ごろ
発生場所	愛媛県愛南町沖ノ磯南方沖 高茂埼灯台から真方位218° 2.0海里（M）付近 （概位 北緯32° 52.9′ 東経132° 27.1′）
事故の概要	砕石運搬船泉翔丸は、航行中、干出岩に乗り揚げた。 泉翔丸は、右舷船首部船底外板に亀裂等を生じた。
事故調査の経過	平成30年7月9日、本事故の調査を担当する主管調査官（広島事務所）ほか1人の地方事故調査官を指名した。 原因関係者から意見聴取を行った。
事実情報 船種船名、総トン数 船舶番号、船舶所有者等 L×B×D、船質 機関、出力、進水等	砕石運搬船 泉翔丸、497トン 136550、井村汽船株式会社（A社） 69.81m×12.40m×7.30m、鋼 ディーゼル機関、1,323kW、平成12年4月
乗組員等に関する情報	船長 男性 62歳 五級海技士（航海） 免許年月日 昭和53年7月7日 免状交付年月日 平成29年10月6日 免状有効期間満了日 令和5年3月24日
死傷者等	なし
損傷	右舷船首部船底外板に亀裂及び凹損を伴う擦過傷
気象・海象	気象：天気 晴れ、風 なし、視界 良好 海象：海上 平穏、潮汐 下げ潮の中央期、潮高 約135cm（柏崎） 日出時刻：05時08分ごろ
事故の経過	本船は、船長ほか4人が乗り組み、石灰砕石約1,550tを積載し、船首約3.53m、船尾約5.13mの喫水で、平成30年7月8日02時50分ごろ高知県宿毛市宿毛湾港に向けて大分県臼杵市臼杵港を出港した。 本船は、船長が、単独で船橋当直につき、GPSプロッター1台及びレーダー1台を3Mレンジ、ヘッドアップ表示及びオフセンターにより前方約5Mまで映る設定で使用するとともに目視による見張りをを行いながら、約10ノットの対地速力で自動操舵により南東進した。

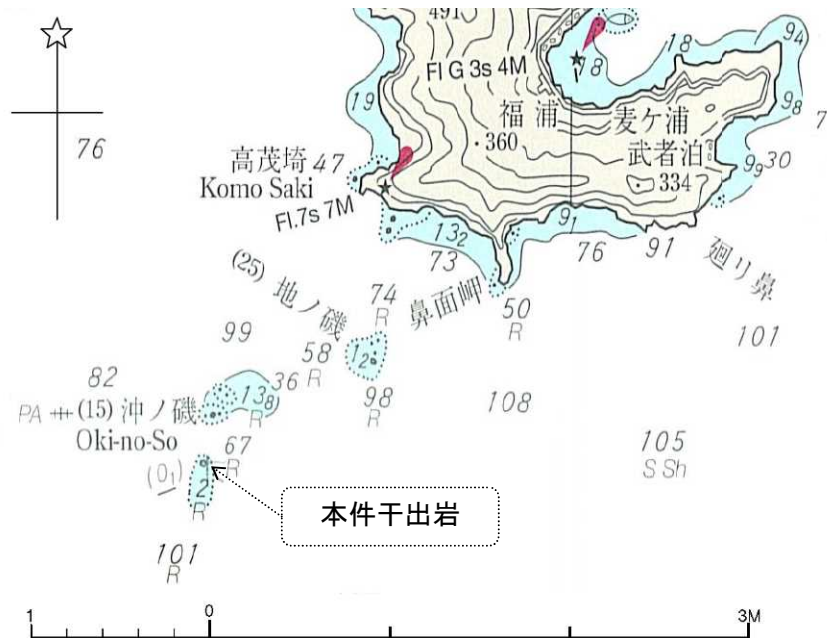
図1 海図W151部分（沖ノ磯付近）

本船は、沖ノ磯西方沖に至り、船長が、これまで幾度も同磯付近海域の航行経験があったので、同磯を左舷側に約1M離れた円周上を航行すれば、‘同磯南方沖約0.3Mの干出岩’（干出時の海面高さ約0.1m、以下「本件干出岩」という。）を避けて無難に通過できると思い、徐々に針路を左に転じ始めた。（図1参照）

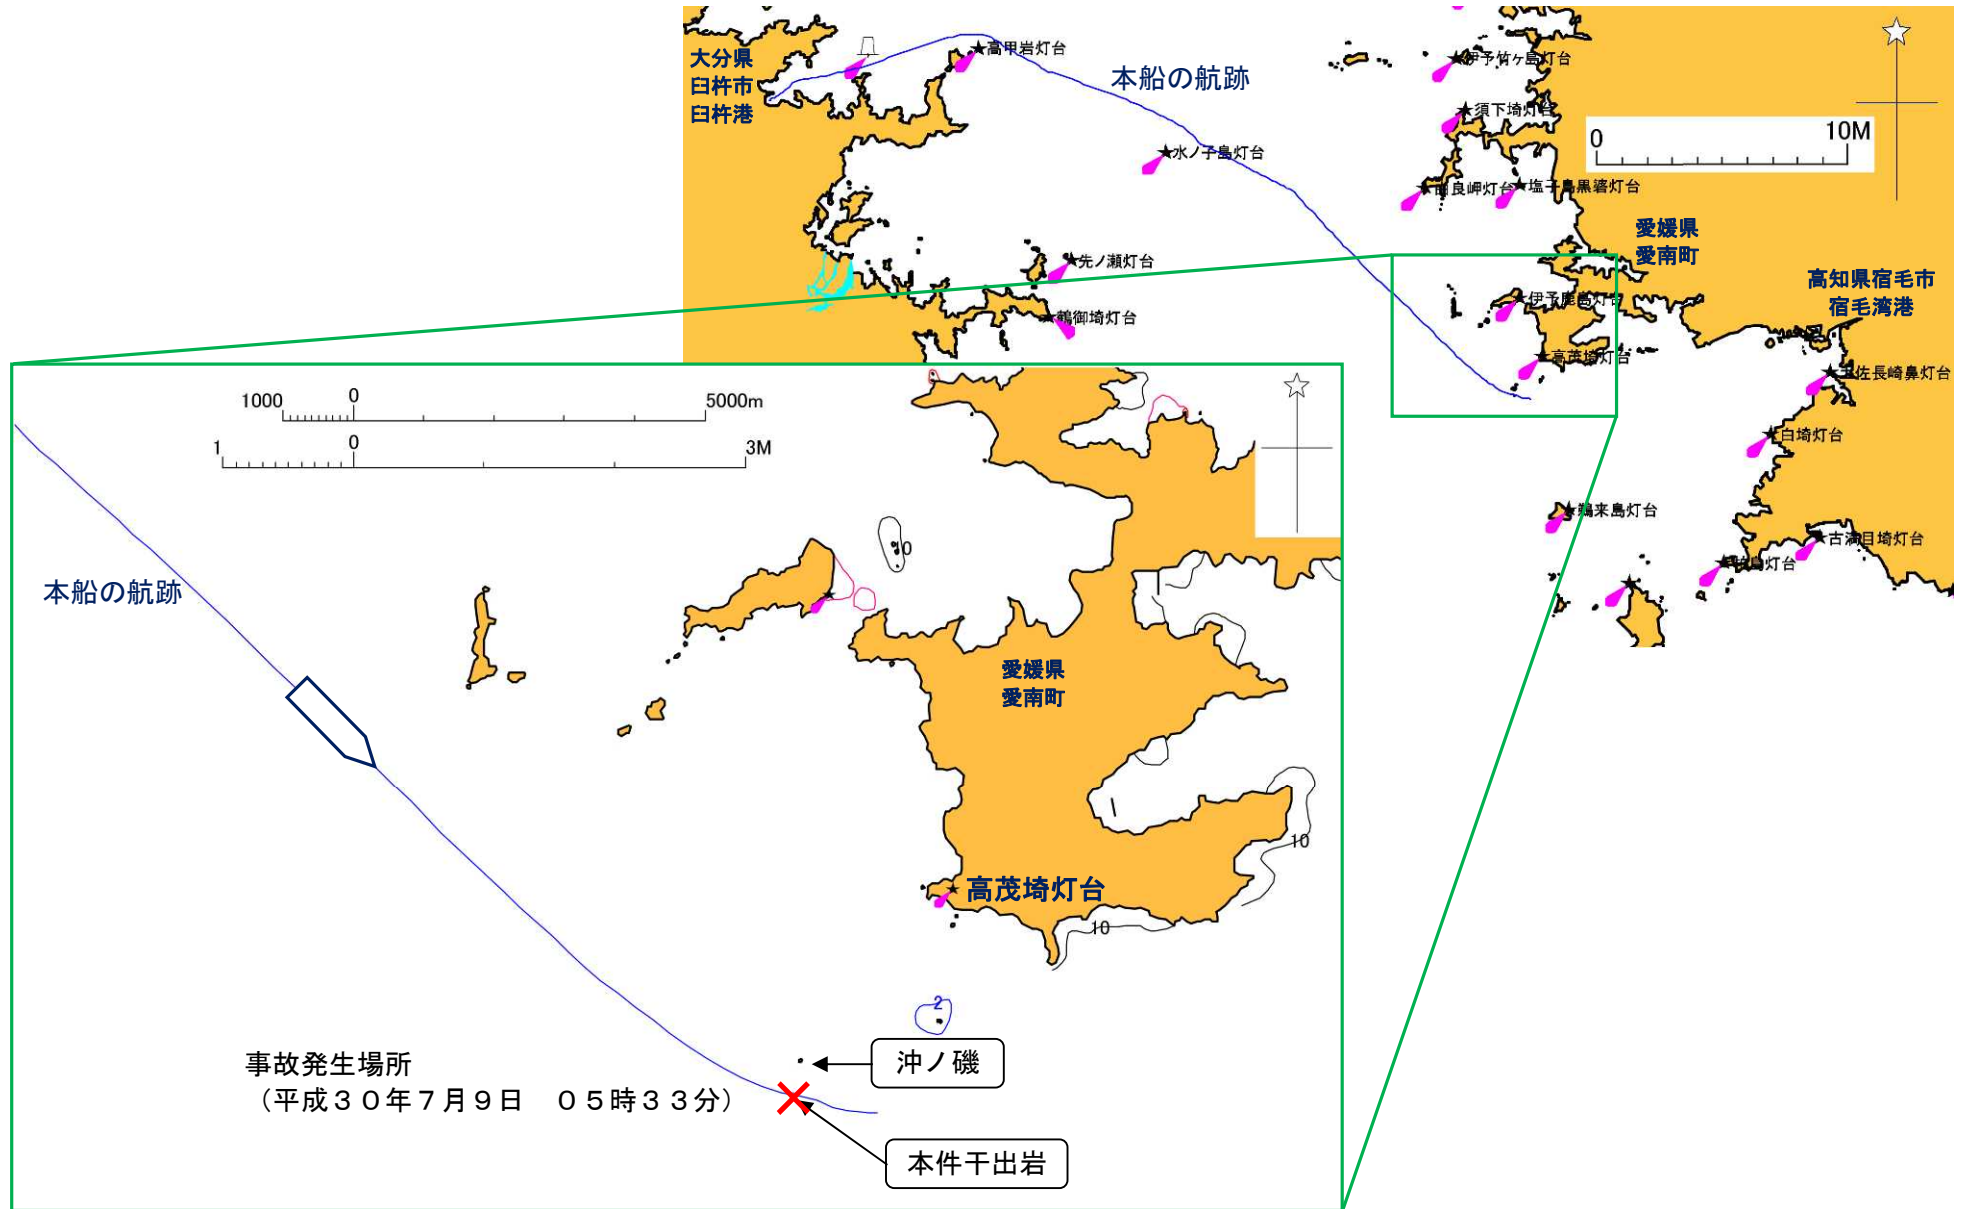
付図1 航行経路図

本船のGPS航跡は、沖ノ磯西方約0.6M沖から、徐々に東方に進

路が変化している。
分析 乗組員等の関与 船体・機関等の関与 気象・海象等の関与 判明した事項の解析	あり なし なし 本船は、沖ノ磯西方約0.6M沖で、船長が、目測のみで沖ノ磯から約1M離れていると思ひ込み、徐々に針路を左に転じ続けたことから、本件干出岩に向かうこととなり、水面下の本件干出岩に乗り揚げたものと考えられる。 船長は、これまで沖ノ磯付近海域を航行した経験により、沖ノ磯から約1M離れているように見えたことから、レーダー及びGPSプロッターを使用することなく、目測のみで航行を続けたものと考えられる。
原因	本事故は、本船が、沖ノ磯西方約0.6M沖で、船長が、目測のみで沖ノ磯から約1M離れていると思ひ込み、徐々に針路を左に転じ続けたため、本件干出岩に向かうこととなり、水面下の本件干出岩に乗り揚げたものと考えられる。
再発防止策	今後の同種事故等の再発防止に役立つ事項として、次のことが考えられる。 ・船橋当直者は、慣れた海域を航行する場合であっても、レーダー及びGPSプロッター等を活用して船位の確認を適切に行うこと。
