# 船舶事故調査報告書

令和元年7月24日

運輸安全委員会（海事専門部会）議決

事故種類	衝突
発生日時	平成30年9月13日 00時44分ごろ
発生場所	愛媛県上島町高井神島西北西方沖 高井神島灯台から真方位280° 2.1海里（M）付近 （概位 北緯34° 12.1′ 東経133° 13.6′）
事故の概要	押船第五十七住若丸は、バージ東風と押船列を構成して南西進中、また、漁船第二十八覚栄丸は、東進中、東風と第二十八覚栄丸とが衝突した。 東風は、右舷船首部外板の破口等を生じ、また、第二十八覚栄丸は、バルバスバウの凹損等を生じた。
事故調査の経過	平成30年10月11日、本事故の調査を担当する主管調査官（広島事務所）ほか1人の地方事故調査官を指名した。 原因関係者から意見聴取を行った。
事実情報 船種船名、総トン数 船舶番号、船舶所有者等 L×B×D、船質 機関、出力、進水等	A 押船 第五十七住若丸、413トン 137064、住若海運株式会社（A社） 29.97m×17.65m×7.53m、鋼 ディーゼル機関2基、2,942kW（合計）、平成12年10月26日 B バージ 東風、3,747トン なし、A社 107.88m×20.00m×7.00m、鋼 なし、平成13年1月 C 漁船 第二十八覚栄丸、199トン 129933、株式会社覚栄丸（B社） 46.12m×7.50m×3.80m、鋼 ディーゼル機関、592kW、昭和63年3月14日
乗組員等に関する情報	A 船長A 男性 64歳 四級海技士（航海） 免許年月日 昭和54年4月13日 免状交付年月日 平成27年1月14日 免状有効期間満了日 令和2年1月17日 航海士A 男性 39歳

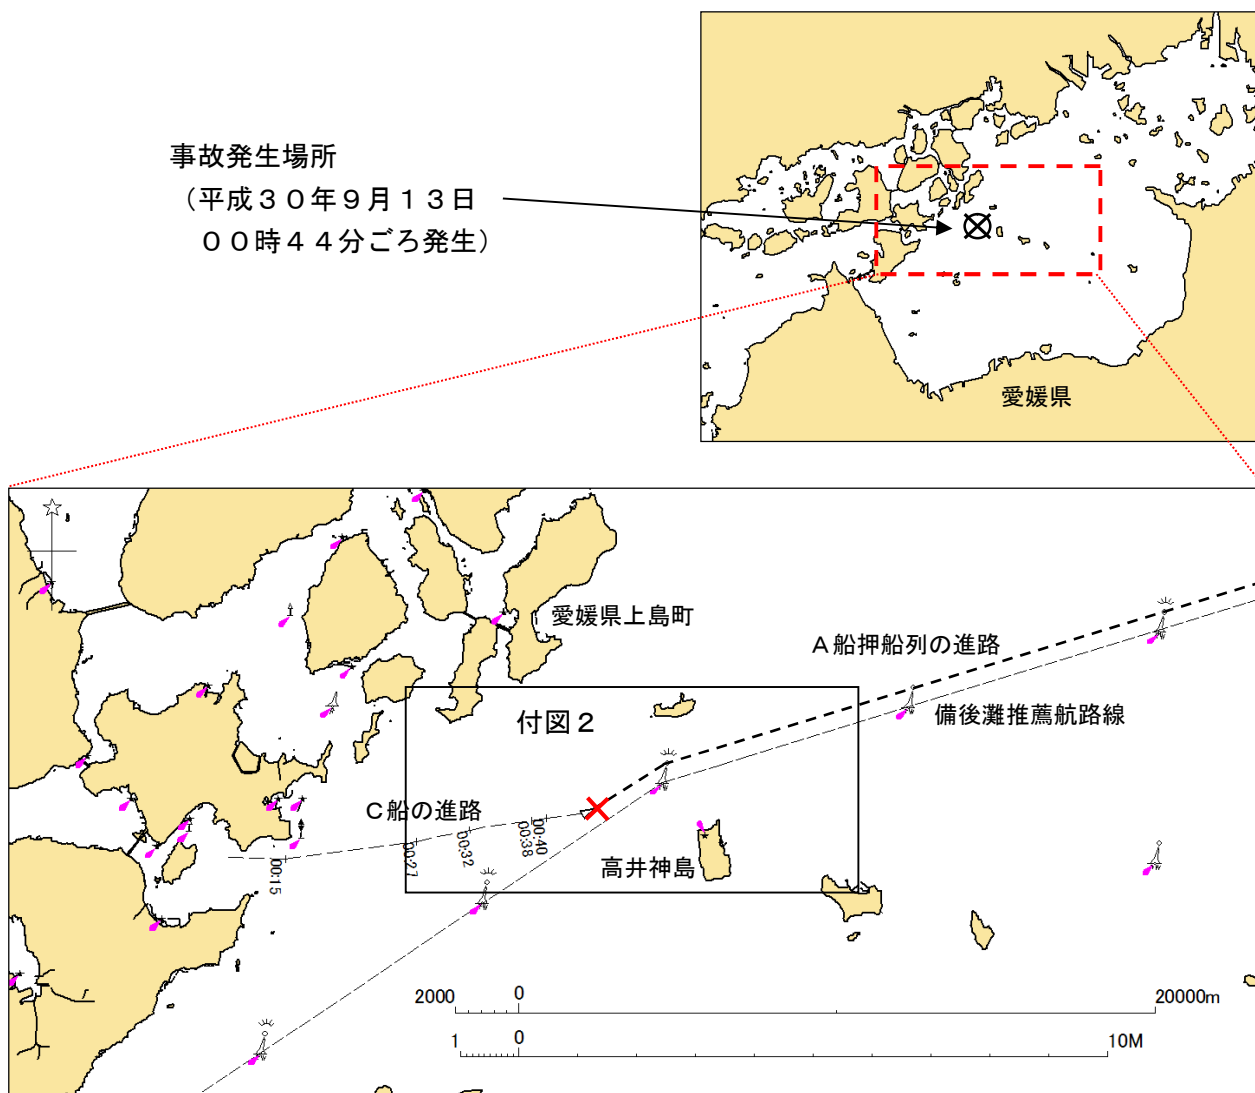
付図1 事故発生経過概略図

<p>の相対ベクトルがA船押船列の船尾方に向いていることを認知したので、C船がいずれA船押船列の右舷船尾方を通過すると思い、同じ針路及び速力で航行を続けた。</p> <p>A船押船列は、航海士Aが、C船との距離が近づくとつれて、衝突の危険を感じ始めたが、C船を避航する時機が遅れ、C船も同じ向きに針路を変える可能性を恐れてC船を右方に避航できずにそのまま同じ針路及び速力で航行を続けたところ、C船が至近に接近するのを認め、どうすることもできず、00時44分ごろB船の右舷船首部とC船の右舷船首部とが衝突し、主機を停止した。</p> <p>A船押船列は、船長Aが、船内電話で航海士Aから報告を受けて直ちに昇橋し、来島海峡海上交通センターに本事故の発生を通報した後、乗組員によってB船に浸水が確認され、自力で航行して愛媛県今治市今治港外南東方の海岸に向かい、砂浜付近に任意座礁した。</p> <p>C船は、船長C及び甲板員Cほか3人が乗り組み、愛媛県宇和島市宇和島港を出港したのち、大分県佐伯市<sup>しびうら</sup>鮪浦沖に設置した生け簀<sup>す</sup>で活魚約20,730kgを積載し、9月11日14時20分ごろ徳島県鳴門市粟田漁港<sup>あわた</sup>に向けて出航した。</p> <p>C船は、13日00時30分ごろ甲板員Cが単独の船橋当直につき、高井神島西方沖を約11.0knの速力で自動操舵により東北東進していた。</p> <p>甲板員Cは、レーダーを3Mレンジ、ヘッドアップ表示及びオフセンターにより船首方約4.5Mまで映る設定で使用していた。</p> <p>C船は、00時33分ごろ高井神島と備後灘航路第3号灯浮標の間に向けて僅かに右転して東進した。</p> <p>甲板員Cは、00時35分ごろエコートレイルを真方位表示により3分間に設定したレーダーで左舷船首20°、3M付近にA船押船列の映像を探知するとともに目視によって白灯及び緑灯各2個を視認した。</p> <p>C船は、甲板員Cが、レーダー映像からA船押船列が右方に横切る状態で接近すると判断し、C船が保持船であり、A船押船列がC船の左舷方に避航すると思い、針路及び速力を保持して航行した。</p> <p>甲板員Cは、衝突の約10秒前にA船押船列が左舷船首方至近に接近していることに気付き、もはや衝突は避けられないと思い、針路設定ダイヤルを左約30°に回して左舵を取ったが、B船と衝突した。</p> <p>船長Cは、衝撃を感じて昇橋し、乗組員に浸水の有無を確認させるとともに118番通報し、今治港に入港した。</p> <p>(付図1 事故発生経過概略図、付図2 事故発生経過概略図(拡大)、付表1 C船のAIS記録(抜粋)、写真1 A船押船列、写真2 B船の損傷状況、写真3 C船の損傷状況 参照)</p>
