船舶事故調査報告書

事故種類	衝突
発生日時	平成30年9月10日 13時05分ごろ
発生場所	大分県国東市国東港岐部地区北方沖 国東港古町沖防波堤灯台から真方位080° 1.1海里（M）付近 （概位 北緯33° 41.5′ 東経131° 37.4′）
事故の概要	漁船三幸丸は、南南東進中、また、漁船和広丸は、漂流中、両船が衝突した。 三幸丸は、船首部船底外板の擦過傷等を生じ、また、和広丸は、船体中央部の破断等を生じた。
事故調査の経過	平成30年9月12日、本事故の調査を担当する主管調査官（門司事務所）ほか1人の地方事故調査官を指名した。 原因関係者から意見聴取を行った。
事実情報 船種船名、総トン数 船舶番号、船舶所有者等 L×B×D、船質 機関、出力、進水等	A 漁船 三幸丸、4.9トン OT3-28397（漁船登録番号）、個人所有 11.98m（Lr）×2.73m×0.91m、FRP ディーゼル機関、404kW、平成3年2月2日 第294-25669号（船舶検査済票の番号） B 漁船 和広丸、0.7トン OT3-28416（漁船登録番号）、個人所有 5.08m（Lr）×1.74m×0.79m、FRP ガソリン機関、30kW（動力漁船登録票による）、昭和54年 5月1日
乗組員等に関する情報	A 船長A 男性 41歳 一級小型船舶操縦士・特殊小型船舶操縦士・特定 免許登録日 平成8年6月13日 免許証交付日 平成28年3月8日 （令和3年6月12日まで有効） B 船長B 男性 70歳 二級小型船舶操縦士・特殊小型船舶操縦士・特定 免許登録日 平成12年5月2日 免許証交付日 平成27年3月17日 （令和2年5月1日まで有効）

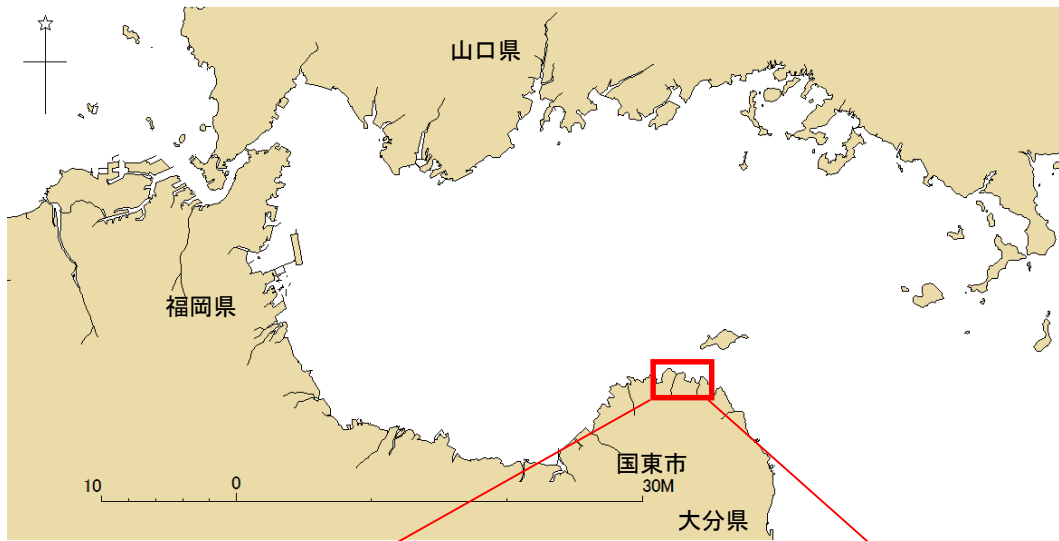
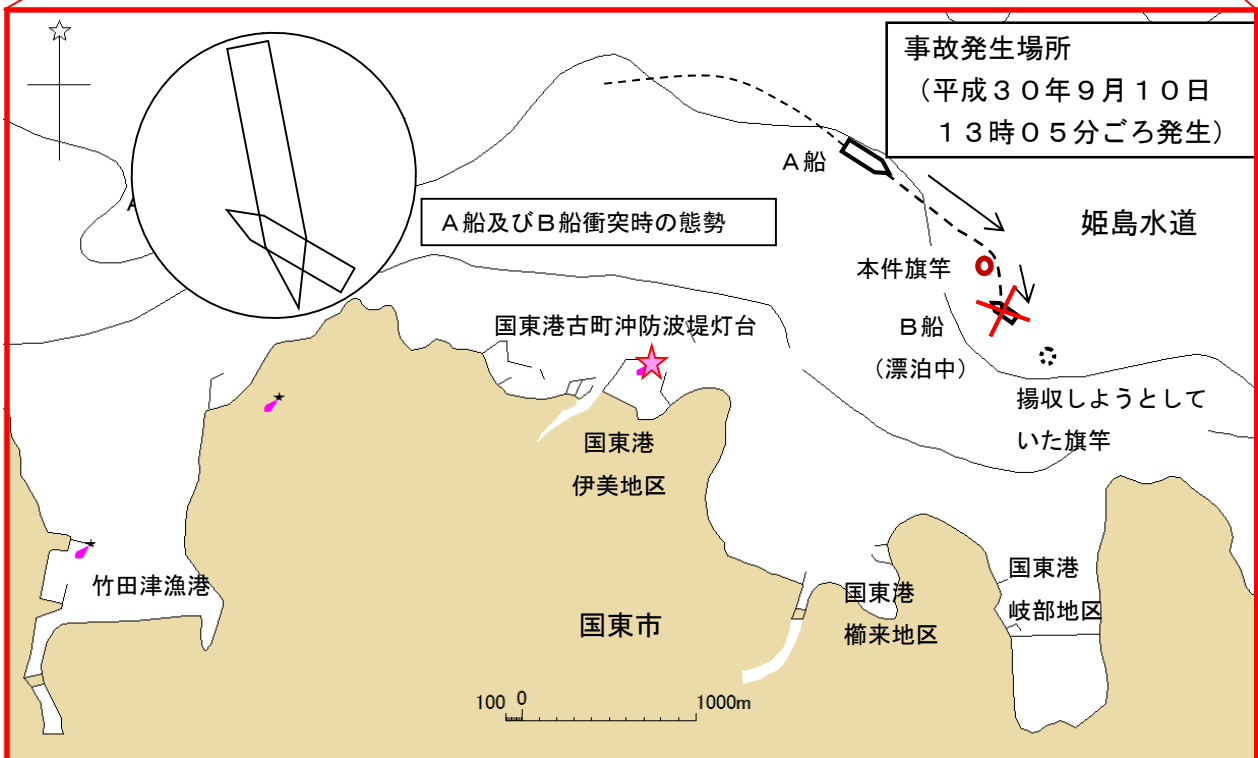
付図1 事故発生経過概略図

<p>近に座って釣りを始めた。</p> <p>船長Bは、B船が潮流に流されて国東港岐部地区北方沖に至ったところで、竹田津漁港北方沖から、A船が、B船の北方を通過する状態で接近し、本件旗竿付近を通過したところで急に右転してB船の右舷に向かって来るのを認めた。</p> <p>船長Bは、以前に自船に接近してきたのち付近で停船した船がいたので、A船が同様に停船すると思い、動向を見ていたところ、そのままの進路で向かって来るので衝突の危険を感じ、左舷方に飛び込んだ。</p> <p>船長Bは、B船から離れるように泳ぎ始めた後、衝撃音を聞いて振り返るとA船が停船しているのを認め、船長Aが投入した救命浮環によりA船に救助された。</p> <p>B船は、船体中央部が破断し、同前部が沈んで転覆した後、船長Aの親族の漁船にA船と共にえい航され、国東港伊美地区の造船鉄工所の敷地に陸揚げされた。(写真2参照)</p> <div data-bbox="667 902 1442 1243" data-label="Image"> <p>この写真は、事故発生後、陸揚げされたB船の後部側船体を示しています。船首側（左）と船尾側（右）が黄色い矢印で示されています。また、船体の破断箇所と損傷箇所が黄色い点線で囲われて示されています。破断箇所は船体の中央部にあり、損傷箇所は船体の後部にあります。</p> </div> <p>写真2 B船後部側船体（陸揚げ後） (付図1 事故発生経過概略図 参照)</p>
<p>その他の事項</p>	<p>船長Aは、ふだん、他船を目視及びレーダーで確認していた。</p> <p>船長Aは、竹田津漁港を出港後、北上しているときに周囲で操業している漁船を見掛けておらず、また、本事故当日の午前中に波が高く出漁する他の漁船はいないと思い、レーダーを作動させず、目視だけで見張りを行っていた。</p> <p>A船は、約22knの速力で航行中、船首部が浮上した状態であり、船首方に両舷約10°の死角が生じていた。</p> <p>船長Aは、航行中、船首部の死角を補おうと船首を左右に振りながら操船していたが、本件旗竿付近で右転した後、揚収する自らの旗竿を探すことに意識を向けていた。</p> <p>船長Aは、B船が、本船の船首方の死角に入っていたので、視認できなかったのではないかと本事故後に思った。</p> <p>船長Bは、ふだん、本件シーアンカーを入れて漂泊中、他船が近づいた際、速やかに本件シーアンカーの接続部を外し、主機を使用して他船を避けるように努めていたが、A船が以前に見た船と同様に自船</p>
