船舶事故調査報告書

事故種類	乗組員負傷
発生日時	平成30年9月18日 07時22分ごろ
発生場所	宮崎県宮崎市宮崎港北東方沖 宮崎港北防波堤灯台から真方位048°16.5海里（M）付近 （概位 北緯32°06.2′ 東経131°43.0′）
事故の概要	旅客フェリーこうべエクスプレスは、航行中、上甲板で入港準備作業を行っていた乗組員が負傷した。
事故調査の経過	平成30年10月17日、本事故の調査を担当する主管調査官（門司事務所）ほか1人の地方事故調査官を指名した。 原因関係者から意見聴取を行った。
事実情報 船種船名、総トン数 船舶番号、船舶所有者等 L×B×D、船質 機関、出力、進水等	旅客フェリー こうべエクスプレス、11,933トン 135878、宮崎カーフェリー株式会社（A社） 170.00m×27.00m×17.20m、鋼 ディーゼル機関2基、29,125kW（合計）、平成9年5月12日
乗組員等に関する情報	船長 男性 48歳 三級海技士（航海） 免許年月日 平成4年3月18日 免状交付年月日 平成28年12月1日 免状有効期間満了日 令和4年3月17日 航海士A 男性 36歳 三級海技士（航海） 免許年月日 平成15年11月25日 免状交付年月日 平成28年12月6日 免状有効期間満了日 平成30年11月24日 甲板手A 男性 41歳
死傷者等	重傷 1人（甲板手A）
損傷	なし
気象・海象	気象：天気 晴れ、風向 北西、風力 3、視界 良好 海象：海上 平穏
事故の経過	本船は、船長、航海士A及び甲板手Aほか27人が乗り組み、旅客257人を乗せ、車両139台を積載し、宮崎港に向けて平成30年

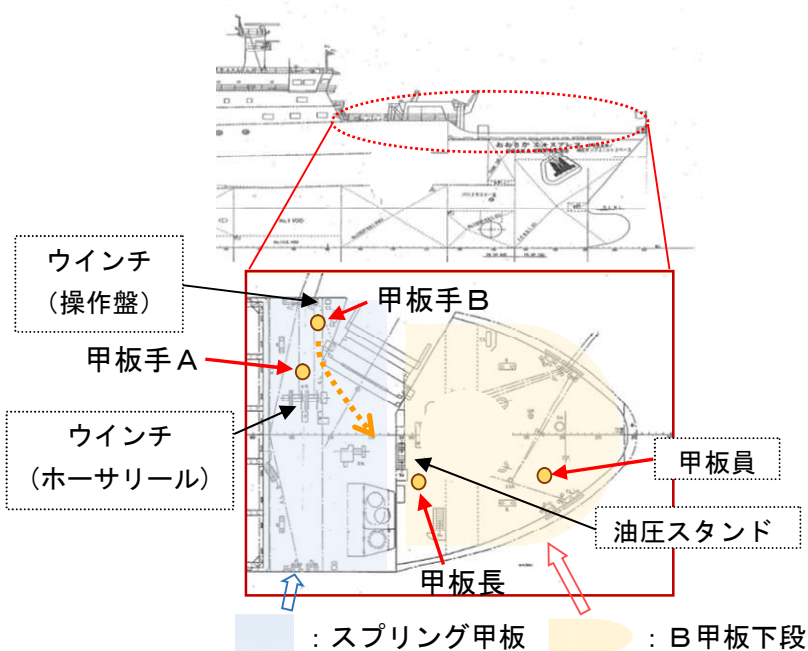
図1 B甲板船首部における入港準備作業の状況

甲板手Bは、ウインチを操作して、2基のホーサリールからそれぞれ1本ずつ係留索（直径約70mm、ナイロン製）を繰り出し、各ホーサリールの前に長さ10数mの係留索がそれぞれ団子状に積み重なったので繰り出しを止め、油圧スタンドの操作を行っている甲板長に、ウインチの使用終了を知らせに向かった。（図1参照）

甲板手Aは、‘2基のドラムの前に団子状態になった2本の係留索を左舷方5m弱まで引き延ばしながら整頓（スネークダウン）する作業’（以下「本件作業」という。）を、一人で行うこととして両手でそれぞれの係留索を持ち、多少の張力を予想して左舷外舷方向へ後ろ向きに引きながら進もうとしたところ、係留索が緩んだ状態で体勢を崩し、スプリング甲板の甲板面に尻餅をついた。（写真1参照）
