船舶事故調査報告書

令和元年7月24日

運輸安全委員会（海事専門部会）議決

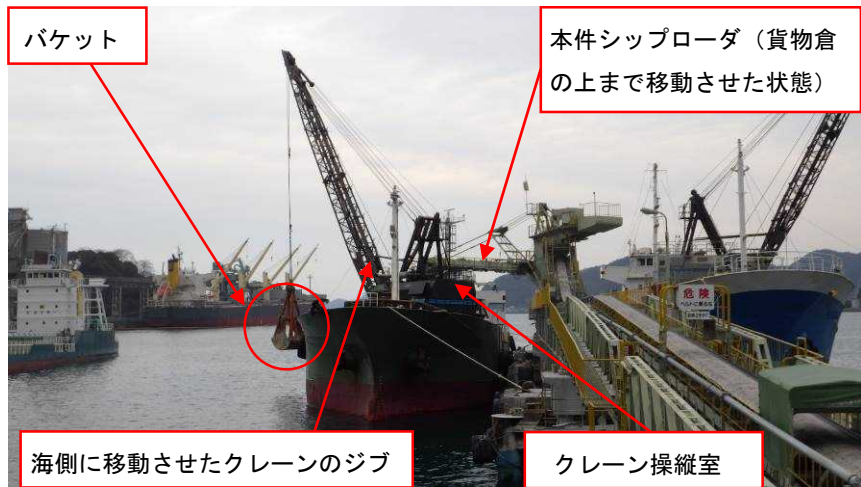
写真1 積み荷役中の本船と本件シップローダの状況

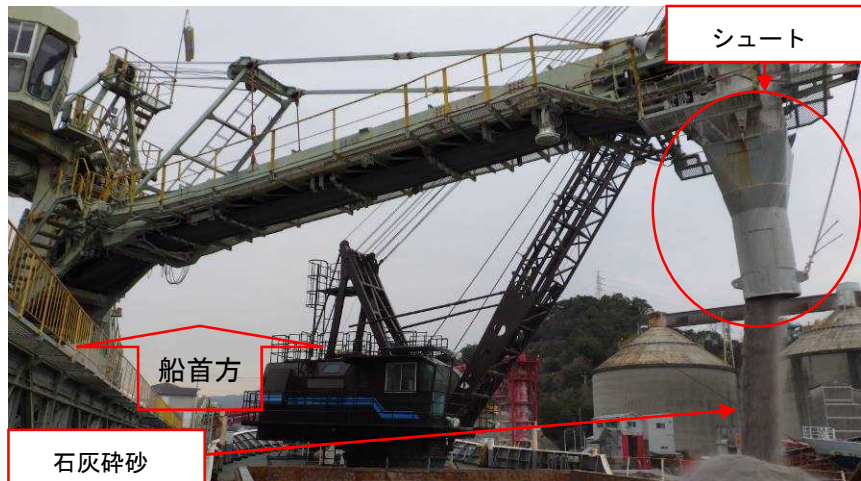
写真2 本船の積み荷役状況

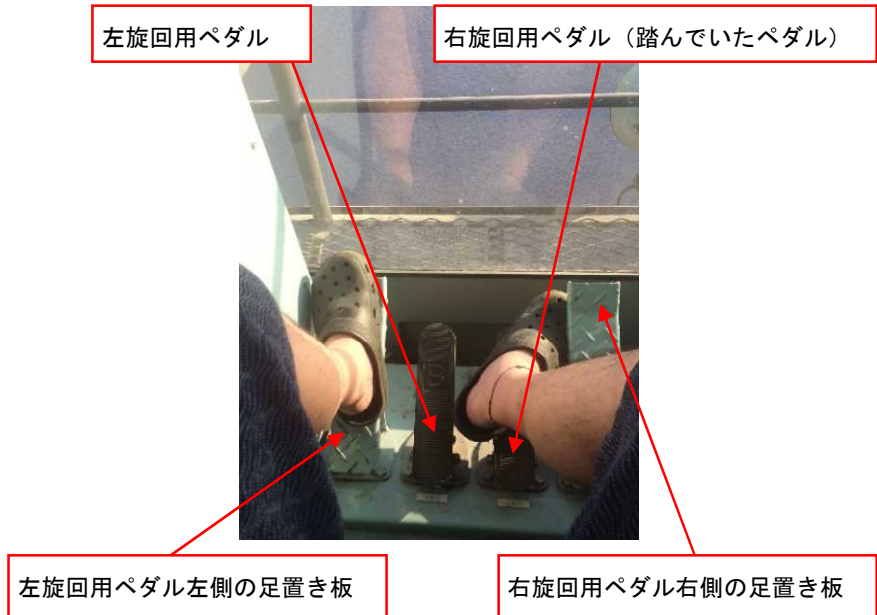
棧作業の準備として、海側に移動させていたクレーンのジブ及びつり下げたバケットを貨物倉中心部に戻そうと右旋回用ペダルを右足で踏んだところ、同ペダル右側に設置された鉄製の足置き板の下に右足が入り込んだ。(写真3参照)

写真3 航海士の足下の状況

<p>して負傷したものと考えられる。</p> <p>本船は、航海士が、過去にも数回、右旋回用ペダル右側に設置された足置き板に足が入り込んだことがあったことから、同足置き板が旋回操作の支障になっていた可能性があると考えられる。</p>
原因	<p>本事故は、本船が、津久見港において離棧作業中、航海士が、クレーン操縦室で右旋回用ペダルを踏んだ際、同ペダル右側に設置された足置き板の下に右足が入り込んで抜けなくなったため、クレーンのジブが陸側まで移動し、バケットが振れて本件シップローダの先端付近に衝突し、作業員2人が衝撃で体勢を崩したことにより発生したものと考えられる。</p>
再発防止策	<p>本船は、本事故後、次の改善措置を講じた。</p> <ul style="list-style-type: none"> ・ 離棧前又は直後にクレーンを起動しないこととし、また港外に出る前にクレーンを定位置に戻すこととした。 ・ クレーン操縦者がクレーンに搭乗後、同操縦者の様子が見える場所に監視要員を配置することとした。 <p>今後の同種事故等の再発防止に役立つ事項として、次のことが考えられる。</p> <ul style="list-style-type: none"> ・ クレーン操縦時に使用する足置きは、箱形とするなど足置き下方に足が入り込まない形状のものとする。

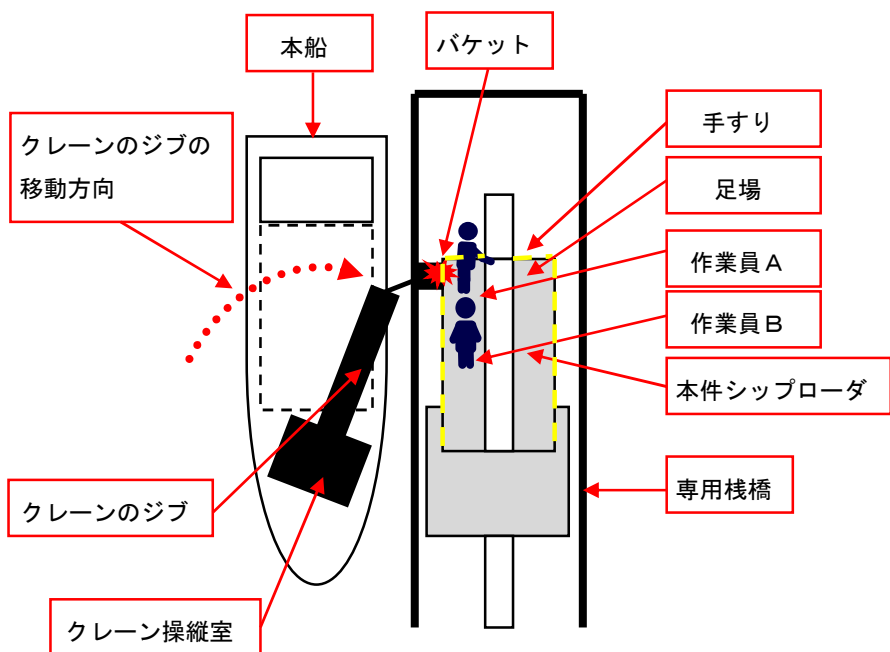
航海士は、右足を足置き板の下から抜くことができず、クレーンのジブが右旋回して貨物倉中心部を過ぎて陸側まで移動し、その勢いでバケットが振れ、10時25分ごろバケットの側面が本件シップローダの先端付近に衝突し、作業員A及び作業員Bが衝撃で転倒して負傷した。(図1参照)

図1 バケットとシップローダ先端付近の接触状況
