船舶事故調査報告書

令和元年7月24日

運輸安全委員会（海事専門部会）議決

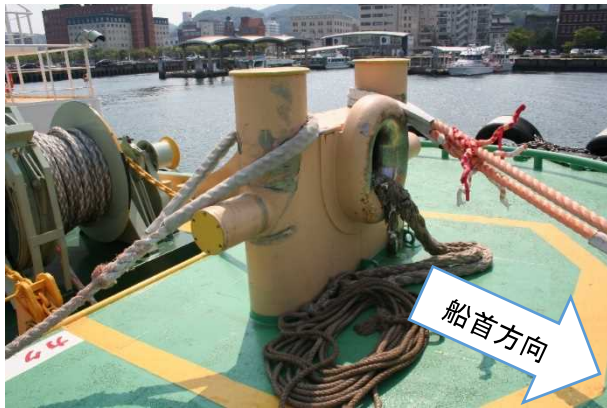
写真3 ムアリングホール

<p>05分ごろ船首部に移動しようとして歩き始めた際、ウインチ操作により巻かれ始めたタグロープのアイ部に左足首が入ると同時に同ロープにより引き寄せられ、左足の脛部がムアリングホール船首側との間に挟まれて転倒した。</p> <p>機関長は、機関員が転倒したことに気づき、直ちにテンションウインチを停止させた。</p> <p>機関員は、北九州市門司区の岸壁で上陸し、手配された救急車で病院に搬送され、左脛骨腓骨骨幹部骨折と診断された。</p> <p>(付図1 事故発生場所概略図、写真1 本船、写真2 テンションウインチ操作位置から見た船首部の状況、写真3 ムアリングホール、写真4 テンションウインチ、写真5 事故発生状況(再現参照))</p>
<p>その他の事項</p>	<p>タグロープは、直径約60mmで、先端に内径約1.5mのアイが設けられ、同アイ部に約30mの先取りロープが取り付けられていた。</p> <p>本船は、本事故当時、作業用照明灯2個及び探照灯を点灯して船首部を照らすとともに、甲板上の作業者はヘッドライトを装着して点灯させており、作業に必要な明るさが保たれていた。</p> <p>機関長は、本事故当時、本船が、タグロープ及びセットロープの揚収作業を行った後、花火台船を横抱きして移動させる必要があり、本船との索が解かれた花火台船が、潮流によりアンカー船の方向に流されていたので、作業を急ごうと気の焦りがあった。</p> <p>機関長は、ふだん、テンションウインチ等の操作を行う際は、拡声器を使用して船首部で作業を行う乗組員に対し、巻込み開始等の合図を行った後に操作を行っていたが、本事故当時、甲板員の作業状況を注視していたので、機関員が甲板員のところに歩み寄っていることに気付かず、甲板員が一步下がったことを見て、合図を行わずにテンションウインチを操作してしまったと本事故後に思った。</p> <p>機関員は、タグロープが船縁まで巻き込まれたとき、トランシーバで機関長に連絡していたので、再度テンションウインチが操作されてタグロープが巻かれるとは思っていなかった。</p> <p>機関員からのタグロープのアイ部が船縁まで巻き込まれたとの連絡は、トランシーバの感度が不良となり、機関長に聞こえていなかった。</p> <p>操舵室側のトランシーバは、テンションウインチ操作盤付近の天井から拡声器のマイクと共に吊り下げられ、また、作業に当たる乗組員側のトランシーバは、機関員が携帯していた。</p> <p>トランシーバは、約3年前から、時折感度不良が生じており、船長が船舶所有会社担当者にトランシーバの交換を要求していた。</p> <p>甲板作業に当たっていた乗組員は、全員、作業着、ヘルメット、救命胴衣、安全靴を着用していた。</p>

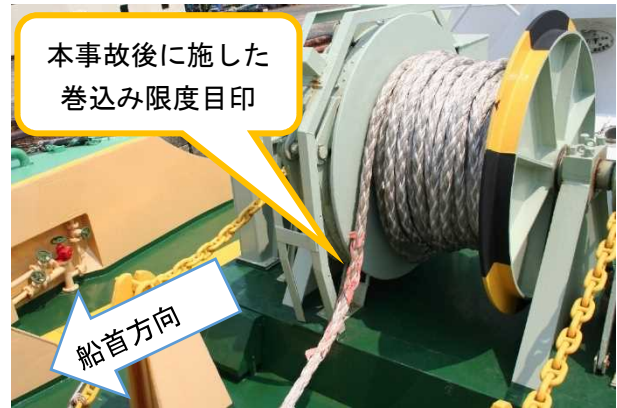
写真4 テンションウインチ

<p>本船は、ふだん、当日の作業予定及び各作業を安全に実施することなどのミーティングを出航前に行っており、本事故当日は、夜間の花火大会作業に備え、昼間に花火大会の現場に赴き、乗組員によるロープ取扱い作業のシミュレーションを行っていた。</p>
<p>分析</p> <p>乗組員等の関与 船体・機関等の関与 気象・海象等の関与 判明した事項の解析</p>	<p>あり なし なし</p> <p>本船は、関門港門司区においてタグロープの揚収作業中、機関員が船首部に移動しようとして足を踏み出した際、テンションウインチが、合図が行われず巻込み側に操作されたことから、機関員の左足が、タグロープのアイ部に入って引き寄せられ、ムアリングホール船首側との間に挟まれて負傷したものと考えられる。</p> <p>機関長は、花火台船が潮流によりアンカー船の方向に流されている状況下、甲板員の作業状況を注視していたことから、機関員が甲板員のところに歩み寄っていることに気付かず、甲板員が一步下がったことを見て、先取りロープの引っ掛かりを解く好機と思い、合図を行わずにテンションウインチを操作したものと考えられる。</p> <p>機関員は、巻込み開始の合図がなかったこと、及び機関長にタグロープが船縁まで巻き込まれたことをトランシーバで連絡していたことから、再度テンションウインチが操作されてタグロープが巻かれることはないと思い、甲板員の作業を補助する目的で船首部に移動しようとしたものと考えられる。</p>
<p>原因</p>	<p>本事故は、夜間、本船が、関門港門司区においてタグロープの揚収作業中、機関員が船首部に移動しようとして足を踏み出した際、テンションウインチが、合図が行われず巻込み側に操作されたため、機関員の左足が、タグロープのアイ部に入って引き寄せられ、ムアリングホール船首側との間に挟まれたことにより発生したものと考えられる。</p> <p>テンションウインチは、花火台船が潮流によりアンカー船の方向に流されている状況下、機関長が、甲板員の作業状況を注視していたため、機関員が甲板員のところに歩み寄っていることに気付かず、先取りロープの引っ掛かりを解く好機と思い、合図が行われず巻込み側に操作されたものと考えられる。</p>

<p>再発防止策</p>	<p>船舶所有会社は、陸上側担当者及び乗組員全員が参加する勉強会を行い、作業時の安全確認を確実に実施することを乗組員全員に指導したほか、次の措置を講じた。</p> <ul style="list-style-type: none"> ・タグロープ巻込み作業にかかる安全作業標準書の作成 ・ハンズフリー型トランシーバに交換し、乗組員全員に配布 ・トランシーバのみならず、手合図も含めた相互確認の徹底 ・タグロープに、巻込み限度目印の織込み
