船舶事故調査報告書

事故種類	乗組員死亡
発生日時	平成31年1月13日 00時00分ごろ
発生場所	鹿児島県種子島北東方沖 喜志鹿埼灯台から真方位062° 6.2海里（M）付近 （概位 北緯30° 53.0′ 東経131° 10.0′）
事故の概要	漁船第三十一豊徳丸は、操業中、甲板員が、ロープに跳ね飛ばされて甲板上に強打し、死亡した。
事故調査の経過	平成31年1月22日、本事故の調査を担当する主管調査官（門司事務所）ほか1人の地方事故調査官を指名した。 原因関係者から意見聴取を行った。
事実情報 船種船名、総トン数 船舶番号、船舶所有者等 L×B×D、船質 機関、出力、進水等	漁船 第三十一豊徳丸、19トン KG2-5505、うえむら漁業生産組合 28.10m×5.26m×1.81m、FRP ディーゼル機関、736kW（動力漁船登録票による）、平成21年6月23日
乗組員等に関する情報	船長 男性 35歳 一級小型船舶操縦士 免許登録日 平成22年9月27日 免許証交付日 平成27年2月10日 （令和2年9月26日まで有効） 甲板員A 男性 50歳 甲板員B 男性 60歳 漁労長 男性 68歳 一級小型船舶操縦士・特殊小型船舶操縦士・特定 免許登録日 昭和53年6月2日 免許証交付日 平成28年9月27日 （令和4年1月29日まで有効）
死傷者等	死亡 1人（甲板員A）
損傷	なし
気象・海象	気象：天気 曇り、風向 北北西、風速 約6.0～6.5m/s、視界 良好 海象：波高 約1.5m

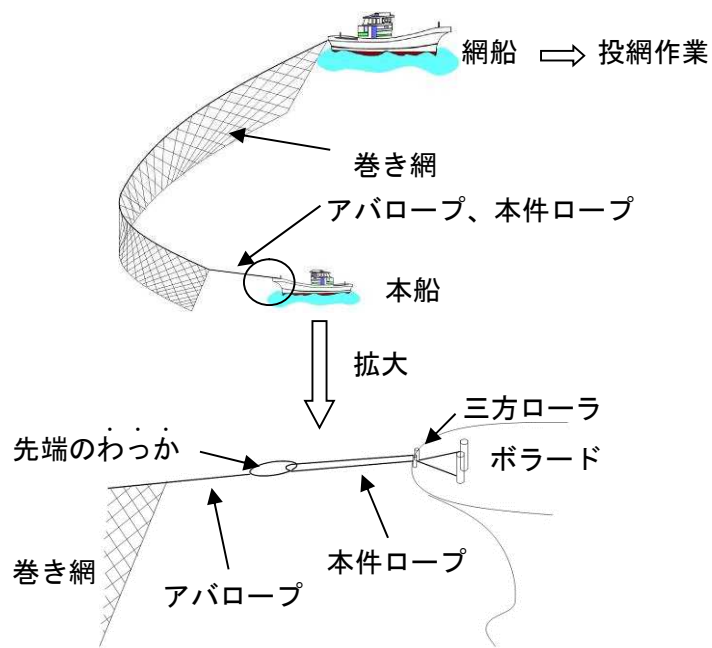
本船は、'巻き網に接続している直径約38mmのナイロン製ロープ'(以下「アバロープ」という。)の先端のわっかに'本船から繰り出した直径約38mmのナイロン製ロープ'(以下「本件ロープ」という。)を通し、本船の船首部の三方ローラを経由してボラードに取り、巻き網を引いていた。(図1参照)

図1 アバロープ及び本件ロープの状況

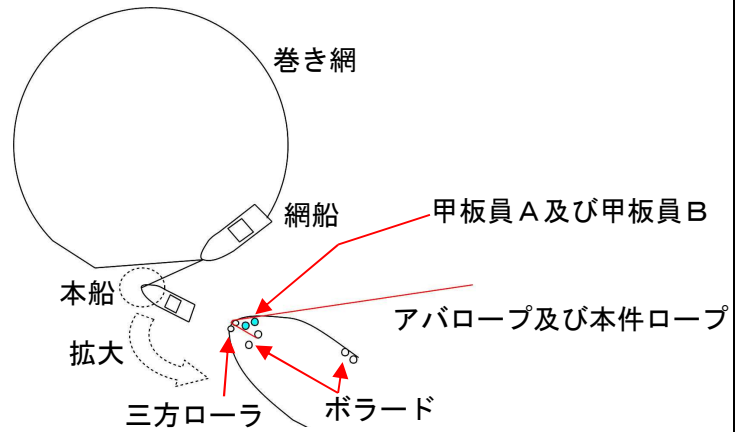
本船は、網船が投網を終えた後、船首部に配置した甲板員A及び甲板員Bが、アバロープを網船に渡して網船が同ロープを取り込み、網船からの合図を受けてアバロープを送り出そうと右舷側ボラードから本件ロープを離したが、アバロープ先端のわっかと本件ロープとが絡まった状態となった。(図2、写真1、写真2参照)

図2 アバロープを網船が取った状況

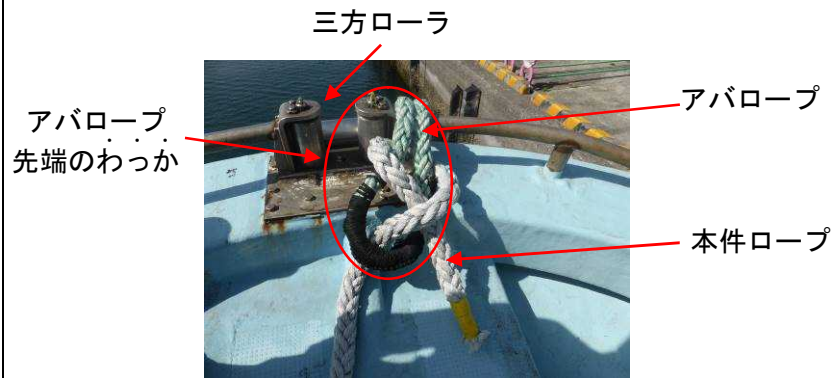
写真1 アバロープと本件ロープとが絡んだ状態

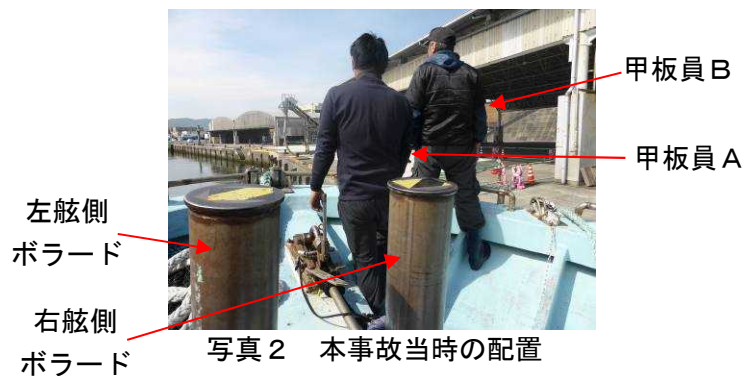
写真2 本事故当時の配置

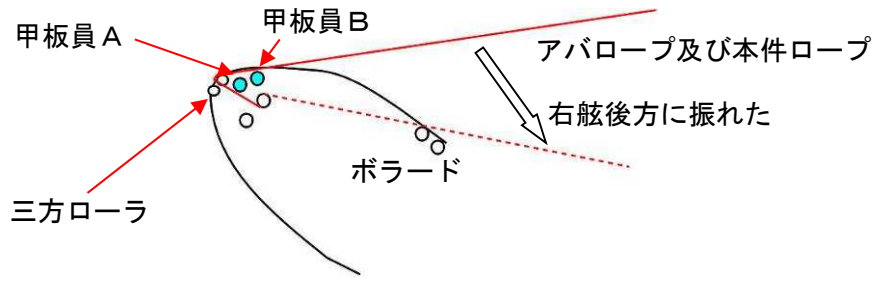
甲板員Bは、アバロープと本件ロープとが弛^{たる}んだ状態だったので、本件ロープを引っ張ればアバロープとの絡みがほどけると思い、13日00時00分ごろ、船首部が上下する状況の中、船首部右舷側で絡みをほどく作業を行っていた際、アバロープと本件ロープが張った状態で本件ロープが三方ローラから外れ、右舷後方に振れて近くにいた甲板員Aと共に本件ロープに跳ね飛ばされ、身体を甲板上に強打した。(図3参照)

<p>図3 本件ロープがボラードから外れた状況</p> <p>甲板員Bは、一時的に記憶を失ったがすぐに左舷船首部で倒れているのに気づき、自身の船首側に甲板員Aが倒れているのを認めた。</p> <p>甲板員Bは、アバロープを見たところ、アバロープと本件ロープとがつながった状態で右舷船首寄りのボラードに当たっているのを認め、本件ロープを包丁で切断した。</p> <p>船長は、操舵室で本船の裏漕ぎ作業を行っていたところ、甲板員Bから事故が発生したとの報告を受け、網船に乗船していた漁労長に無線で本事故の発生を連絡した。</p> <p>本船は、漁労長の指示で、船長が119番通報するとともに、裏漕ぎ作業を僚船と交代して鹿児島県西之表市西之表港に向かった。</p> <p>甲板員Aは、本船が西之表港に入港した後、救急車で病院に搬送されたが、03時01分ごろ死亡が確認され、多発外傷による外傷性失血死と検案された。</p> <p>(付図1 事故発生場所概略図 参照)</p>
<p>その他の事項</p>	<p>甲板員Aは、平成30年9月中旬に初めて漁船に甲板員として乗船していた。</p> <p>甲板員Bは、ふだん、アバロープを本件ロープから離して網船に渡す作業を1人で行っていたが、本事故当時、甲板員Aに同作業の手順等を教える目的で甲板員Aと共に作業を行っていた。</p> <p>本船は、アバロープを本船から離す装置を備えており、レバーを引くとアバロープが外れるようになっていたが、本事故当時、作動状態が悪く、使用していなかった。(写真3参照)</p>

<p>船体・機関等の関与 気象・海象等の関与 判明した事項の解析</p>	<p>あり あり</p> <p>甲板員Aの死因は、多発外傷による外傷性失血死であった。</p> <p>本船は、種子島北東方沖において、絡まったアバロープと本件ロープとを外す作業を行っていた際、アバロープと本件ロープが張って本件ロープが三方ローラから外れ、右舷後方に振れたことから、近くにいた甲板員Aが本件ロープに跳ね飛ばされて身体を甲板上に強打したものと考えられる。</p> <p>本船は、本事故発生当時、約1.5mの波高で船首部が上下しているなかで作業を行っていたことから、弛んでいたアバロープと本件ロープが張って三方ローラから外れた可能性があると考えられる。</p> <p>本船は、甲板員Bが、船首部のボラードに取っていた本件ロープを離した際、アバロープと本件ロープとが絡まったが、その状況を明らかにすることはできなかった。</p>
<p>原因</p>	<p>本事故は、夜間、本船が、種子島北東方沖において、絡まったアバロープと本件ロープとを外す作業を行っていた際、アバロープと本件ロープが張って本件ロープが三方ローラから外れ、右舷後方に振れたため、近くにいた甲板員Aが跳ね飛ばされて身体を甲板上に強打したことにより発生したものと考えられる。</p>
<p>再発防止策</p>	<p>今後の同種事故等の再発防止に役立つ事項として、次のことが考えられる。</p> <ul style="list-style-type: none"> ・アバロープと本件ロープとが絡まった際、運搬船を網船に近づけて絡まった部分を船首部の安全な場所に取り込み、絡まりを外すこと。 ・アバロープを自船から外す装置が常時使用できるように整備しておくこと。

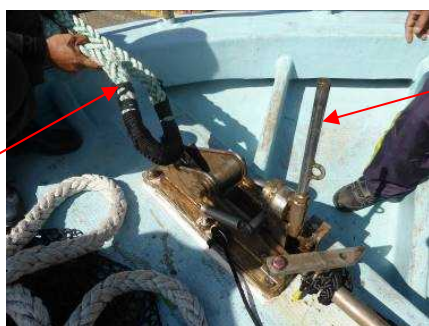
<p>写真3 アバロープを本船から外す装置</p>
<p>分析 乗組員等の関与</p>	<p>不明</p>
