船舶事故調査報告書

令和元年7月10日
 運輸安全委員会（海事専門部会）議決
 委員 佐藤 雄二（部会長）
 委員 田村 兼吉
 委員 岡本 満喜子

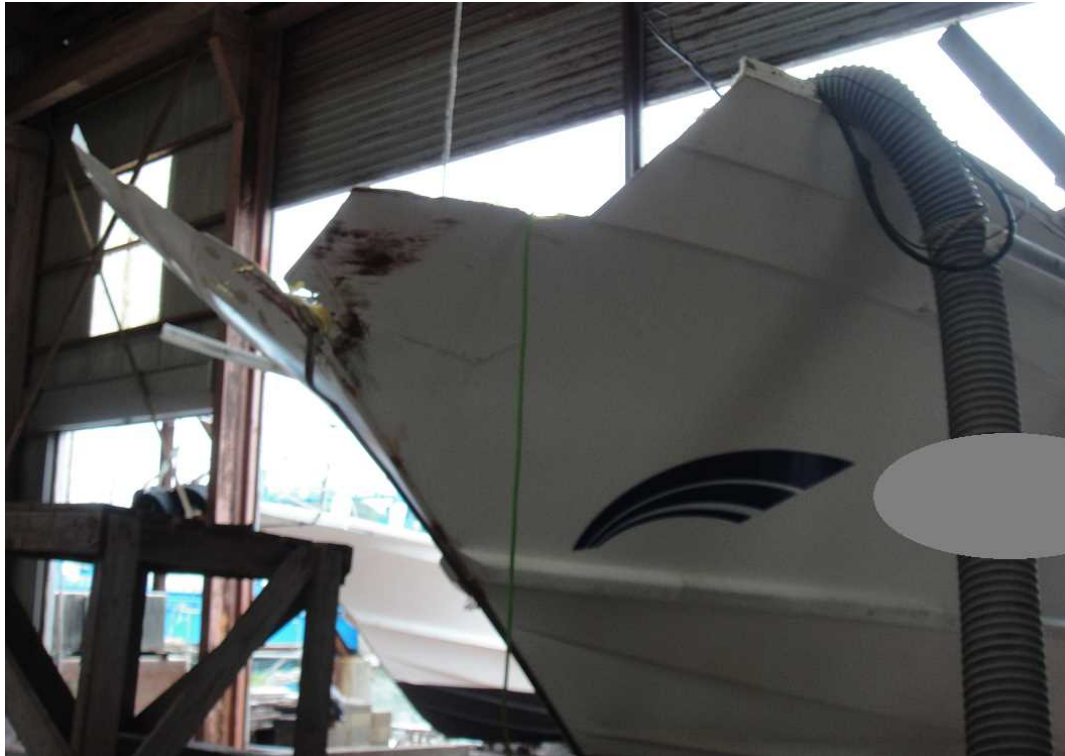
写真1 B船の損傷状況

B 船首部に圧壊
気象・海象	気象：天気 晴れ、風向 北北西、風力 2、視界 良好 海象：波向 南南西、波高 約1.0m、潮汐 上げ潮の中央期
事故の経過	<p>A船は、船長A及び甲板手Aほか12人（中華人民共和国籍7人、ベトナム社会主義共和国籍2人、ミャンマー連邦共和国籍3人）が乗り組み、空船で、平成30年8月19日07時00分ごろ長崎県西海市肥前大島港に向けて長崎市長崎港を出港した。</p> <p>A船は、甲板手Aが、単独で船橋当直に当たり、レーダーを作動させ、約9.5ノット（kn）の速力（対地速力、以下同じ。）で、大墓島北西方沖を自動操舵により北北西進していたところ、左舷船首方にB船を視認し、10時17分ごろ手動操舵に切り替えて針路を右に約10° 転じて北進した。</p> <p>A船は、針路及び速力を保持し、甲板手Aが、接近を続けて左舷船首至近に迫ったB船に対して汽笛で長音1回を吹鳴し、右舵一杯を取ったものの、10時26分ごろA船の左舷船首部とB船の船首部とが衝突した。</p> <p>船長Aは、自室で休息していたところ、甲板手Aが鳴らした汽笛音を聞き、すぐに昇橋してB船と衝突したことを知り、船長Bと話し合った後、B船と分かれて肥前大島港に入港し、後日、本事故の発生を知った海上保安庁から問合せを受けた。</p> <p>B船は、船長Bが1人で乗り組み、釣り客3人を乗せ、遊漁の目的で、8月18日14時00分ごろ長崎県新上五島町中通島西方沖の壺ヶ瀬付近の釣り場に向けて長崎市三重式見港の定係地を出港した。</p> <p>B船は、18時00分ごろ釣り場に到着して錨泊し、遊漁をさせた後、19日08時00分ごろ帰途につき、09時00分ごろ中通島北方の津和崎瀬戸を通過した。</p> <p>B船は、船長Bが、レーダーをノースアップの3Mレンジとして作動させ、西海市江ノ島北東方沖で大墓島西方沖に向けた針路に定め、10時12分ごろ右舷船首方5M付近にA船を視認し、約15.5knの速力で、同島北西方沖を自動操舵により南南東進した。</p> <p>船長Bは、舵輪後方で背もたれ付きの椅子に腰を掛けて操縦に当たり、10時16分ごろ船首方500m付近に認めた小型船を左転して避けることとし、レーダーを1.5Mレンジに切り替えて自動操舵としたまま針路を大墓島に向けて南東進を始め、小型船を右舷側に見て通過して間もなく眠気を感じ、いつしか居眠りに陥った。</p> <p>B船は、船長Bが、A船が吹鳴した汽笛を聞いて目を覚まし、船首方至近にA船を認め、右舵一杯を取り主機を全速力後進としたものの、A船と衝突した。</p> <p>船長Bは、釣り客の負傷の有無及びB船の損傷状況を確認し、船長Aと手振りを交えて話し合った後、A船と分かれて12時00分ごろ</p>
