## 船舶事故調査報告書

令和元年7月10日

運輸安全委員会（海事専門部会）議決

事故種類	乗組員負傷
発生日時	平成30年10月16日 05時30分ごろ
発生場所	熊本県天草市牛深漁港南方沖 牛深大島灯台から真方位162° 11.9海里（M）付近 （概位 北緯31° 59.7′ 東経130° 02.5′）
事故の概要	漁船成光丸は、揚網作業中、甲板員が負傷した。
事故調査の経過	平成30年10月22日、本事故の調査を担当する主管調査官（長崎事務所）ほか1人の地方事故調査官を指名した。 原因関係者から意見聴取を行った。
事実情報 船種船名、総トン数 船舶番号、船舶所有者等 L×B×D、船質 機関、出力、進水等	漁船 成光丸、14トン KM2-4286（漁船登録番号）、個人所有 20.40m（Lr）×4.06m×1.35m、FRP ディーゼル機関2基、682kW（合計）、平成26年12月22日 第293-40348号（船舶検査済票の番号）
乗組員等に関する情報	船長 男性 57歳 一級小型船舶操縦士・特殊小型船舶操縦士・特定 免許登録日 昭和60年10月9日 免許証交付日 平成27年6月1日 （令和2年12月13日まで有効） 甲板員A 男性 26歳 甲板員B 男性 30歳 一級小型船舶操縦士 免許登録日 平成18年5月18日 免許証交付日 平成29年4月24日 （令和4年4月23日まで有効）
死傷者等	重傷 1人（甲板員A）
損傷	なし
気象・海象	気象：天気 晴れ、風向 北北東～北東、風力 4、視界 良好 海象：波高 約1m、潮流 微弱な南東流 日出時刻：06時24分ごろ
事故の経過	本船は、船長、甲板員A及び甲板員Bほか2人が乗り組み、棒受網 <small>ぼううけあみ</small> 漁を行う目的で、平成30年10月15日18時00分ごろ牛深漁港

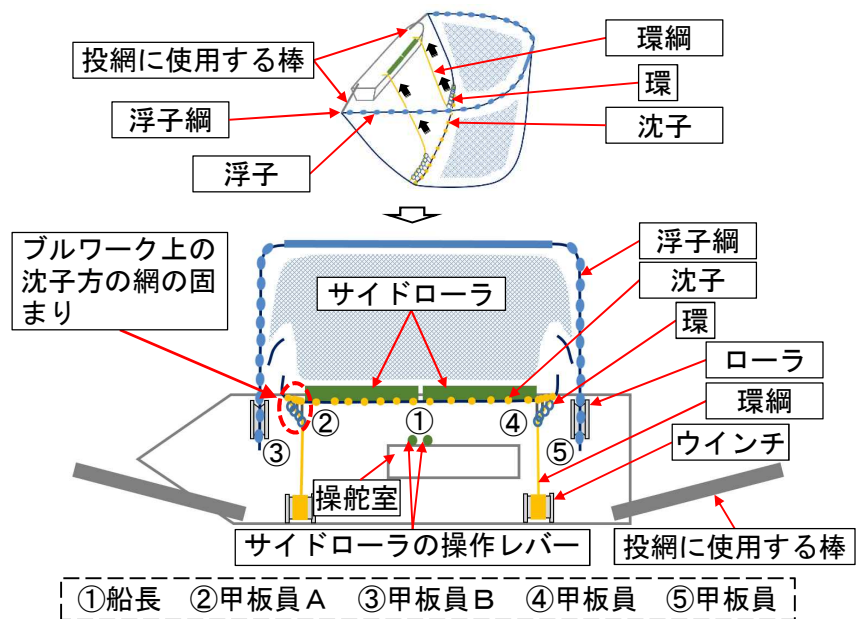
本船は、右舷舷側の2台のサイドローラを船内側に回転させ、前後部の甲板のウインチで右舷船首尾から網の下端部の環に通された環網を巻き締め、‘沈子<sup>いわ</sup>が取り付けられた網の下端部’（以下「沈子<sup>かた</sup>方の網」という。）がサイドローラ上に引き揚げられた状態になった後、乗組員が各作業位置につき、前後部の甲板のローラで網の上端部の浮子<sup>あぼ</sup>網を巻き揚げるとともに、サイドローラで網の揚収を開始した。

図1 沈子方の網の引揚げ状況 (イメージ)

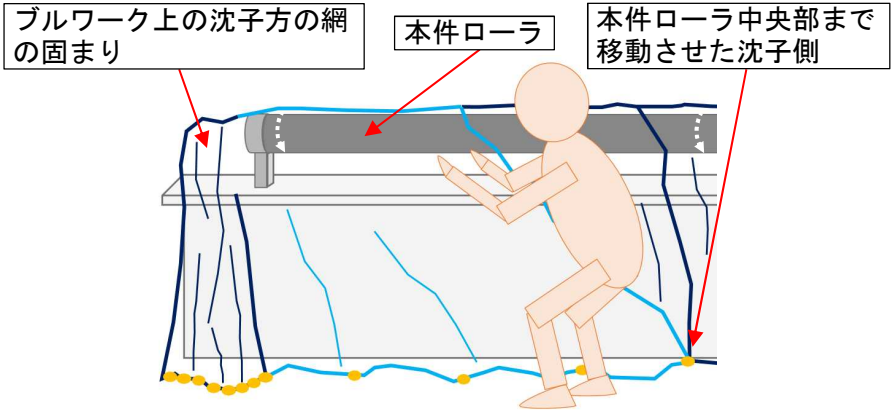
甲板員Aは、残りの沈子方の網の固まりを均そうと同固まりの位置まで戻り、甲板上の沈子側の部分を引っ張って本件ローラの中央部まで移動させた後、その網側の部分を本件ローラに押し付けながら船尾方に均そうと網を両手で掴んだ直後、‘船内に揚収された網の一部が、サイドローラとブルワークの間から舷外側に出て、揚収中の網とサイドローラの上に挟まれて巻き込まれる状態’（以下「逆巻き状態」という。）になり、05時30分ごろ掴んでいた網と共に右手が揚収中の網と回転している本件ローラとの間に挟まれて本件ローラに

図2 甲板員Aの作業状況 (イメージ)

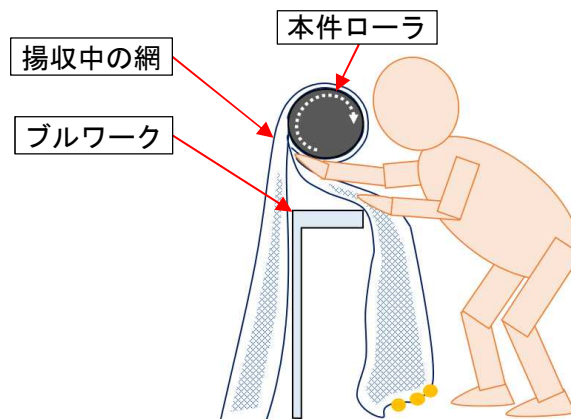
図3 甲板員Aの右手が挟まれた状況 (船首側からのイメージ)

本船は、牛深漁港南方沖において、棒受網漁の揚網作業中、甲板員Aが、網の均し作業を行う際、船内に揚収された網が逆巻き状態になり、掴んでいた網と共に右手が揚収中の網と回転している本件ローラとの間に挟まれたことから、本件ローラに右腕及び上半身が巻き込まれて負傷したものと考えられる。

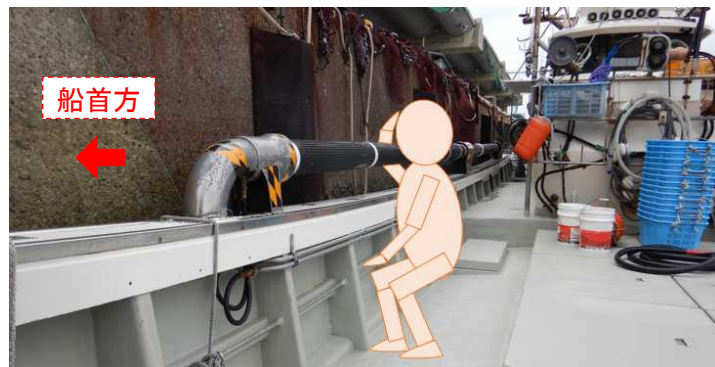
右腕が巻き込まれた。(図2、図3、写真1参照)

写真1 甲板員Aの右腕が巻き込まれた状況 (イメージ)

<p>船長は、網の均し作業の際、常時、同作業状況を監視することによって、甲板員Aが本件ローラに巻き込まれたことにいち早く気付いて本件ローラを停止し、本事故の被害を軽減できた可能性があると考えられる。</p> <p>船長は、網の均し作業のときには逆巻き状態になった経験がなかったことから、本事故当時、船尾側サイドローラで行われる網の均し作業を手伝っていたものと推定される。</p>
<p><b>原因</b></p>	<p>本事故は、夜間、本船が、牛深漁港南方沖において、棒受網漁の揚網作業中、甲板員Aが、網の均し作業を行う際、船内に揚収された網が逆巻き状態になり、掴んでいた網と共に右手が揚収中の網と回転している本件ローラとの間に挟まれたため、本件ローラに右腕及び上半身が巻き込まれたことにより発生したものと考えられる。</p>
<p><b>再発防止策</b></p>	<p>船長は、本事故後、逆巻き状態となり、作業者が腕を巻き込まれそうになった際、サイドローラが停止するように船首尾のサイドローラに緊急停止装置（サイドローラ下方のブルワーク上に設置されたパイプが倒されることによってサイドローラが停止するもの）を設置した。（写真2参照）</p> <div data-bbox="580 981 1378 1585" style="text-align: center;">   </div> <p style="text-align: center;">写真2 サイドローラの緊急停止装置</p> <p>今後の同種事故等の再発防止及び被害の軽減に役立つ事項として、次のことが考えられる。</p> <ul style="list-style-type: none"> <li>・ サイドローラを使用して揚網作業を行う際は、船内に揚収された網が風を受けて逆巻き状態になることがあるので、風及び揚収された網の状況をよく観察するとともに風を受けた部分の網を握らないようにすること。</li> <li>・ サイドローラには、緊急停止装置を設置することが望ましい。</li> <li>・ 逆巻き状態になった際、すぐにサイドローラを停止できるように</li> </ul>

<p>サイドローラの操作位置に担当者を配置し、常時、作業状況を監視させることが望ましい。</p> <ul style="list-style-type: none"><li>・ 事故発生の際は、速やかに海上保安庁に通報すること。</li></ul>
--	--

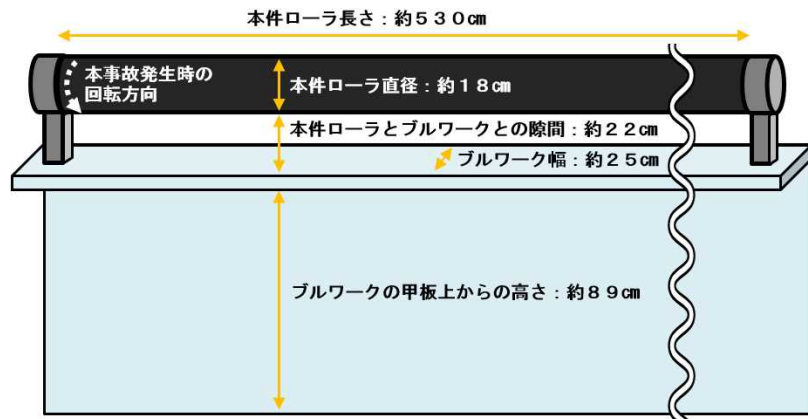
本件ローラは、長さ約530cm、直径約18cmで、甲板員Aが巻き込まれた部分では、甲板上の高さ約89cm、幅約25cmのブルワークの上方に約22cmの隙間を設けて設置されていた。(図4参照)

図4 本件ローラの設置状況 (イメージ)

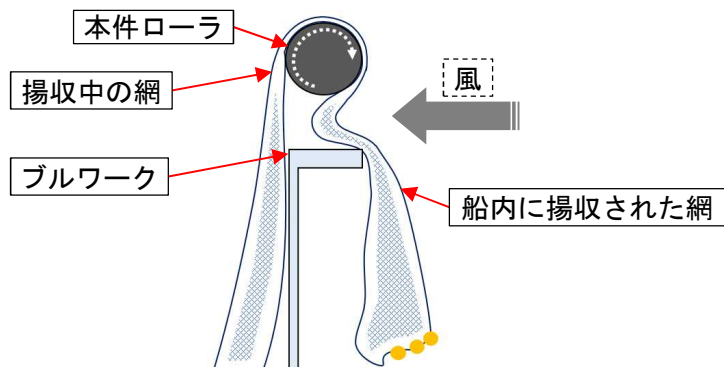
甲板員Aは、本件ローラに瞬時に巻き込まれたので網の状況を確認することができなかったが、本事故当時、船内に揚収された網が船首方から右舷側甲板に吹き込む風を受けて逆巻き状態になったのではないかと本事故後に思った。(図5参照)

図5 船内に揚収された網が風を受ける状況  
(船首側からのイメージ)

船内に揚収された網は、船首方から右舷側甲板に吹き込む風を受けたことから、逆巻き状態になった可能性があると考えられる。
