## 船舶事故調査報告書

令和元年7月10日

運輸安全委員会（海事専門部会）議決

事故種類	乗組員死亡
発生日時	不明（平成31年1月19日 00時00分ごろ～09時50分ごろの間）
発生場所	不明（長崎県西海市 <sup>さいかい</sup> 崎戸島 <sup>さきと</sup> 周辺～ <sup>たいりょう</sup> 九十九島湾）
事故の概要	プレジャーボート第二大漁丸は、帰航中、船長が落水して死亡した。
事故調査の経過	平成31年1月25日、本事故の調査を担当する主管調査官（長崎事務所）ほか1人の地方事故調査官を指名した。 原因関係者からの意見聴取は、本人が本事故で死亡したため、行わなかった。
事実情報 船種船名、総トン数 船舶番号、船舶所有者等 L×B×D、船質 機関、出力、進水等	プレジャーボート 第二大漁丸、5トン未満 290-50964長崎、個人所有 6.55m (Lr) × 2.39m × 1.24m、FRP ガソリン機関、102.97kW、平成10年4月
乗組員等に関する情報	船長 男性 62歳 二級小型船舶操縦士・特殊小型船舶操縦士・特定 免許登録日 平成3年3月28日 免許証交付日 平成28年3月27日 (令和3年3月27日まで有効)
死傷者等	死亡 1人（船長）
損傷	なし
気象・海象	気象：天気 晴れ、風向 東、風力 2、視界 良好 海象：波高 約0.3m、水温 約17℃ 潮流（寺島水道） 19日 00時09分 南南西流最強 2.5ノット (kn) 03時34分 転流 06時37分 北北東流最強 1.9kn 10時05分 転流 日没時刻：18日 17時40分ごろ 月没時刻：19日 03時59分ごろ 月齢：12.6（19日 00時00分）
事故の経過	本船は、船長が、船長の家族（以下「本件家族」という。）に崎戸

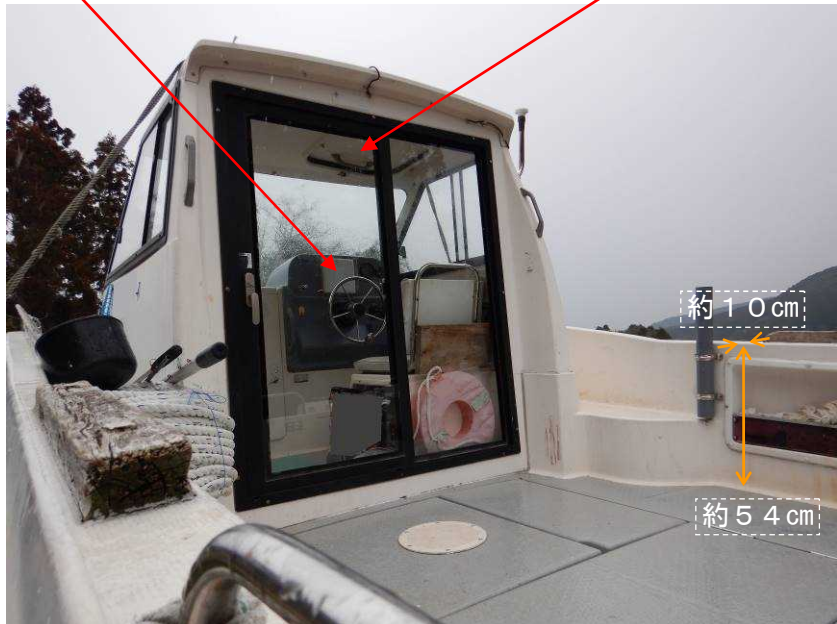
写真1 操舵室及び後部デッキ

本件家族は、本船にはトイレが設置されておらず、ふだん、船長が後部デッキの舷側から小用を足していたので、本事故当時、船長が、同舷側から小用を足していた際、波等により船体が動揺し、右足で踏ん張ることができずに体勢を崩して落水したのかもしれないと本事故後に思った。

本船の後部デッキのブルワークは、甲板からの高さ約54cm、幅約10cmであった。(写真1参照)
