船舶事故調査報告書

令和元年7月24日
 運輸安全委員会（海事専門部会）議決
 委員 佐藤 雄二（部会長）
 委員 田村 兼吉
 委員 岡本 満喜子

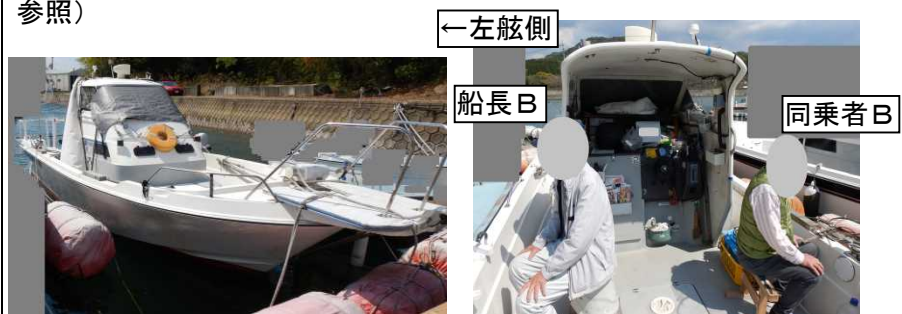
B船は、本件養殖漁場内に錨泊して船首を西北西方に向け、操縦区画の上方に錨泊中を示す黒色の球形形象物を掲げ、船長Bが後部甲板左舷側に置いた椅子に、同乗者Bが後部甲板右舷側に置いたクーラーボックスにそれぞれ腰を掛け、釣りを行っていた。（写真4、写真5参照）

写真4 B船

写真5 乗船者の位置（再現）

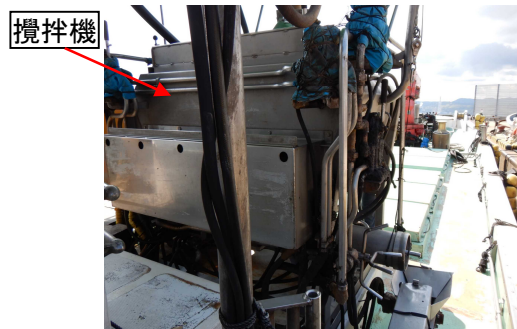
A船では、船長Aが、本件養殖漁場内を移動する際には操舵室ではなく船室囲壁の右舷側で操船しており、同場所からは餌の攪拌機により、正船首方から左舷側にかけて約75°の範囲に死角が生じていた。(写真6参照)

写真6 船長Aの操船場所からの見通し状況

A船は、岳崎鼻東方沖の本件養殖漁場内において、左舷前方に死角を生じている状況下、左に回頭しながら東進中、船長Aが、船首部の甲板員Aから報告がなかったため、前路に他船はいないと思い、航行

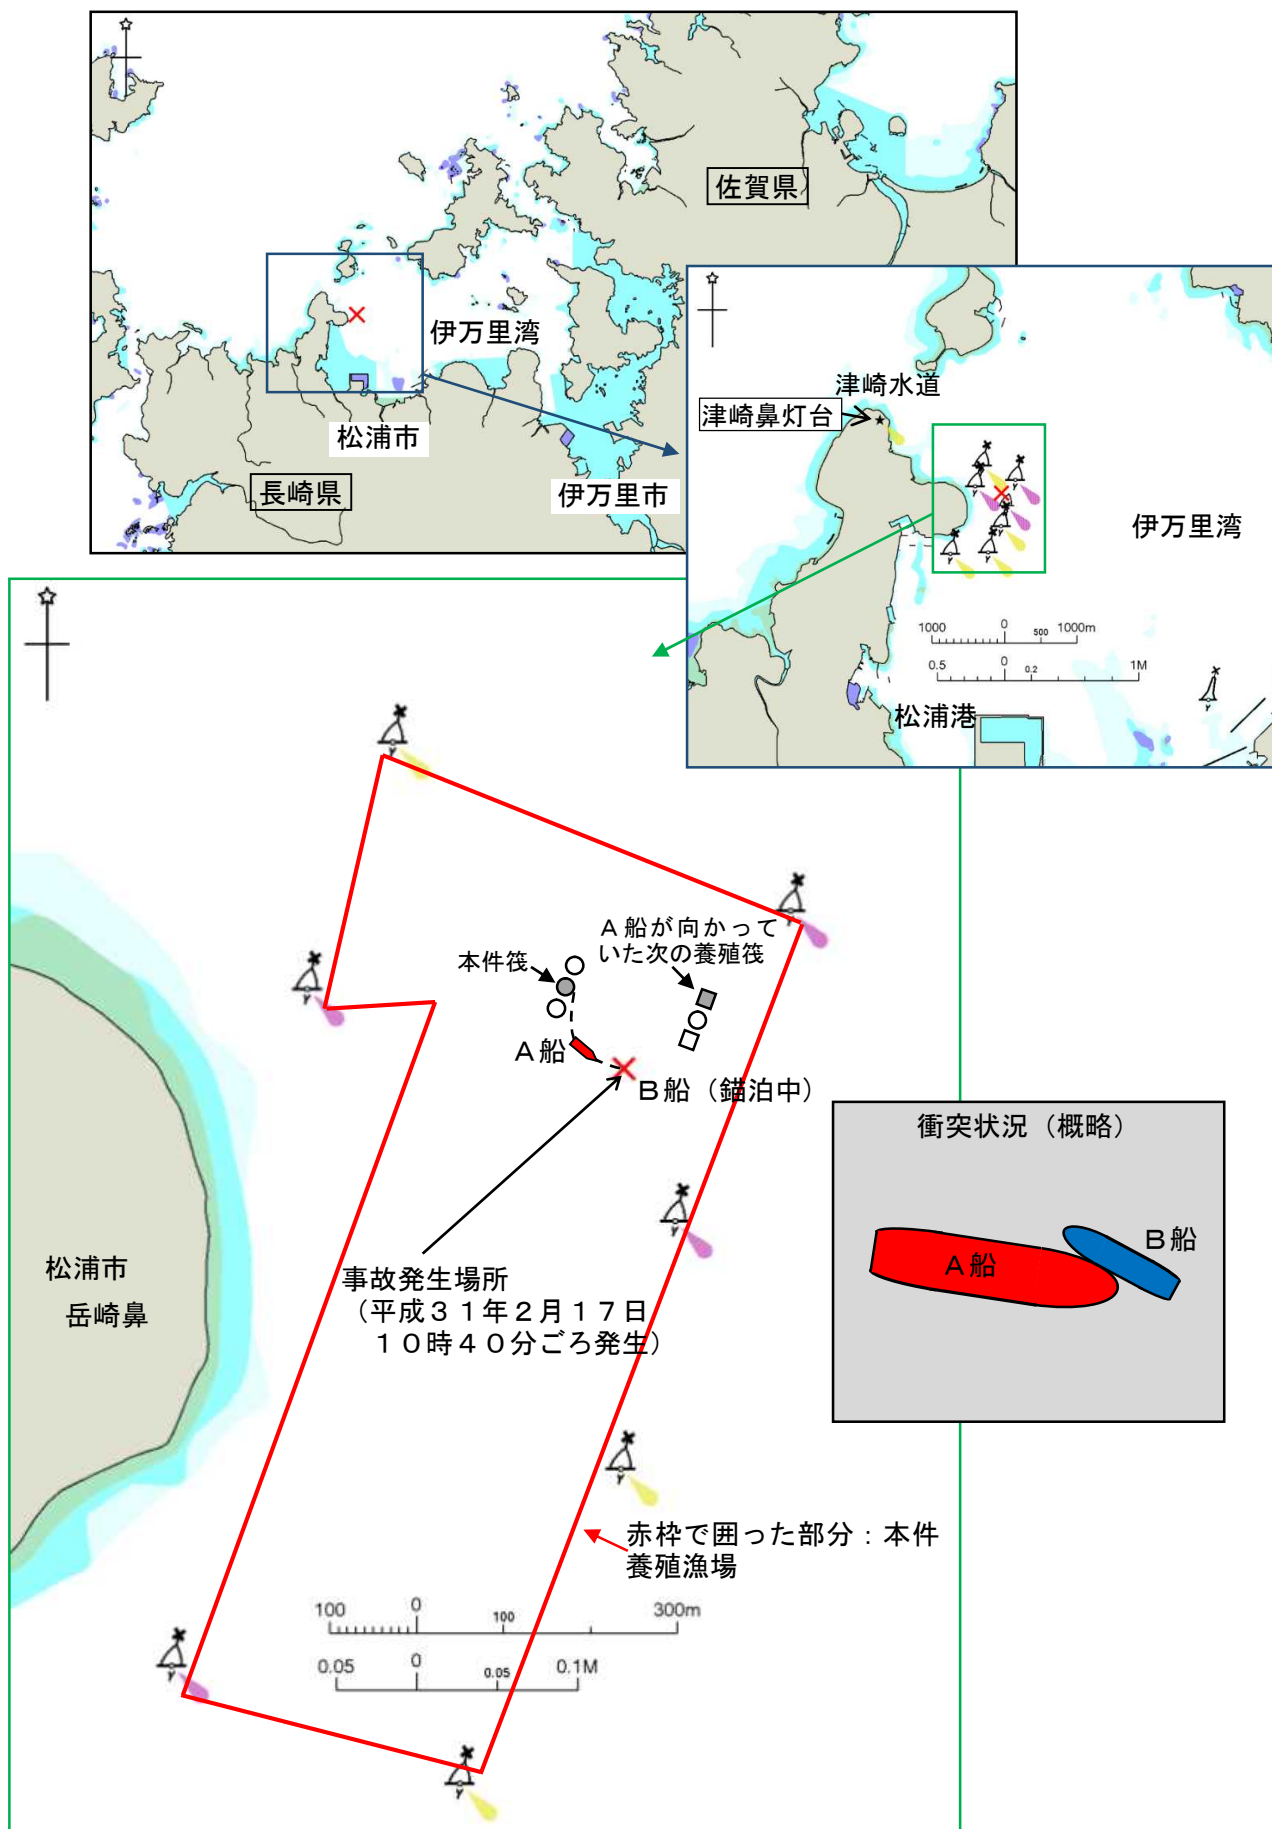
付図1 事故発生経過概略図

B 軽傷 1人（同乗者）
損傷	A 左舷船首部外板に擦過傷 B 左舷側外板に亀裂、擦過傷、左舷側ブルワークに亀裂、擦過傷、及び操縦区画上部に擦過傷
気象・海象	気象：天気 晴れ、風向 北西、風力 2、視界 良好 海象：海上 平穏
事故の経過	<p>A船は、船長A及び甲板員1人（以下「甲板員A」という。）が乗り組み、岳崎鼻東方沖の養殖漁場（以下「本件養殖漁場」という。）において、給餌^{きゅうじ}作業を行う目的で、平成31年2月17日09時45分ごろから1か所目の養殖筏^{いかだ}（以下「本件筏」という。）に右舷着けして同作業を行った後、次の養殖筏に向かうこととした。</p> <p>A船は、甲板員Aが前部甲板右舷側で本件筏から係留索を放して船首部の甲板に立ち、船長Aが船室団壁の右舷側で手動操舵により操船に当たり、本件筏を離れた後、約4ノットの対地速力で左に回頭しながら東進した。（写真1～3参照）</p>
	  <p>写真1 A船</p>
	    <p>写真2 船首部の甲板 写真3 船長Aの操船状況（再現）</p>
	<p>A船は、甲板員Aが、右舷方の養殖筏で給餌作業をしている漁船の様子を眺めた後、ふと前方を見たところ、船首方至近にB船を認めて大声で叫んだものの、船長Aに伝わらず、10時40分ごろ、その左舷船首部がB船の左舷中央部に衝突した。</p> <p>船長Aは、衝撃音を聞き、主機を後進として行きあしを止め、B船と衝突したことを知り、所属する水産会社に本事故の連絡を行い、同</p>

B船は、船長Bが、A船の動静を見ていたところ、A船が左に回頭しながらB船の左舷側に接近してきたので、危険を感じて同乗者BにA船の接近を知らせるとともに右舷側に避難したとき、A船が衝突した。
