## 船舶事故調査報告書

事故種類	乗揚
発生日時	平成31年3月9日 10時14分ごろ
発生場所	沖縄県那覇市那覇空港西方沖 那覇空港飛行場灯台から真方位330° 1,300m付近 （概位 北緯26° 12.5′ 東経127° 38.1′）
事故の概要	押船第二大盛丸 <sup>たいせい</sup> は、はしけ大盛と押船列を構成して北進中、浅所に乗り揚げた。 第二大盛丸は、プロペラ翼の破損等を生じた。
事故調査の経過	平成31年3月11日、本事故の調査を担当する主管調査官（那覇事務所）ほか1人の地方事故調査官を指名した。 原因関係者から意見聴取を行った。
事実情報 船種船名、総トン数 船舶番号、船舶所有者等 L×B×D、船質 機関、出力、進水等	A 押船 第二大盛丸、100トン 132733、株式会社大盛産業（A社） 27.01m×9.20m×5.60m、鋼 ディーゼル機関2基、1,471kW（合計）、平成4年2月22日 B はしけ 大盛、約1,187トン なし、A社 72.94m×16.00m×3.60m、鋼 機関なし、平成4年（建造）
乗組員等に関する情報	A 船長 男性 53歳 五級海技士（航海） 免許年月日 昭和62年12月21日 免状交付年月日 平成30年3月9日 免状有効期間満了日 令和5年4月11日 運航管理者 男性 63歳
死傷者等	なし
損傷	A プロペラ翼に破損、シューピース、コルトノズル及び船底外板に擦過傷 B なし
気象・海象	気象：天気 雨、風向 東南東、風力 5（平均風速約9.5～9.6 m/s、最大瞬間風速約14.4～15.6 m/s）、視界 良好

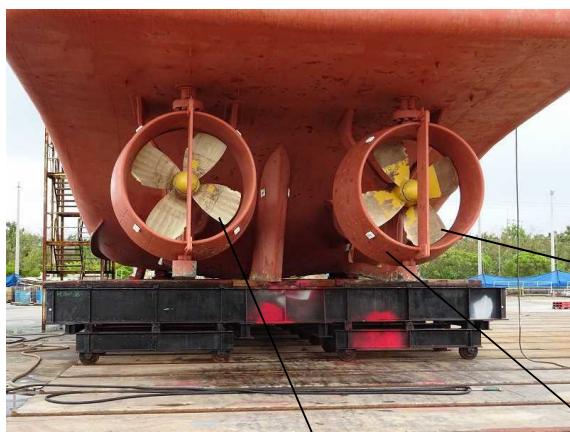
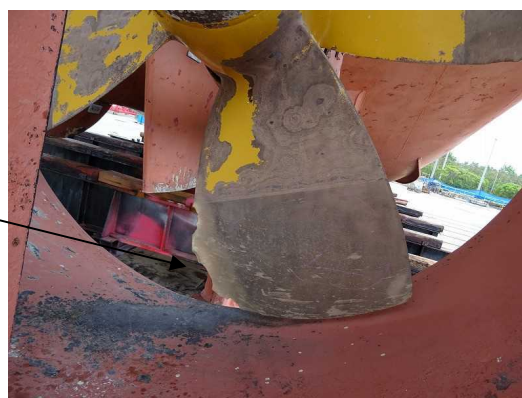
写真1 A船プロペラ翼損傷状況

右舷機プロペラ翼損傷

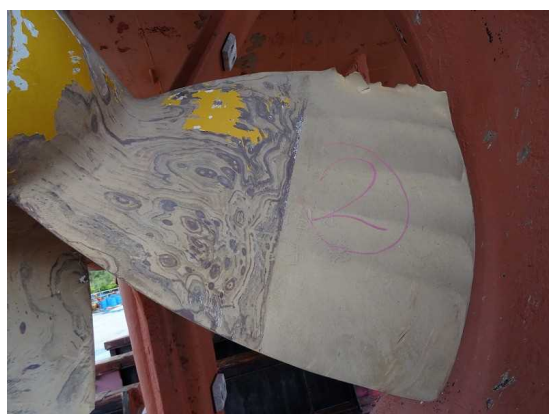
左舷機プロペラ翼損傷
