船舶事故調査報告書

船種 船名 漁船 第三盛漁丸
漁船登録番号 KM2-4244
総トン数 9.7トン

事故種類 乗組員負傷
発生日時 平成30年9月14日 04時30分ごろ
発生場所 熊本県天草市大島西方沖
牛深大島灯台から真方位279° 7.3海里付近
(概位 北緯32° 12.1' 東経129° 49.6')

運輸安全委員会(海事部会)議決

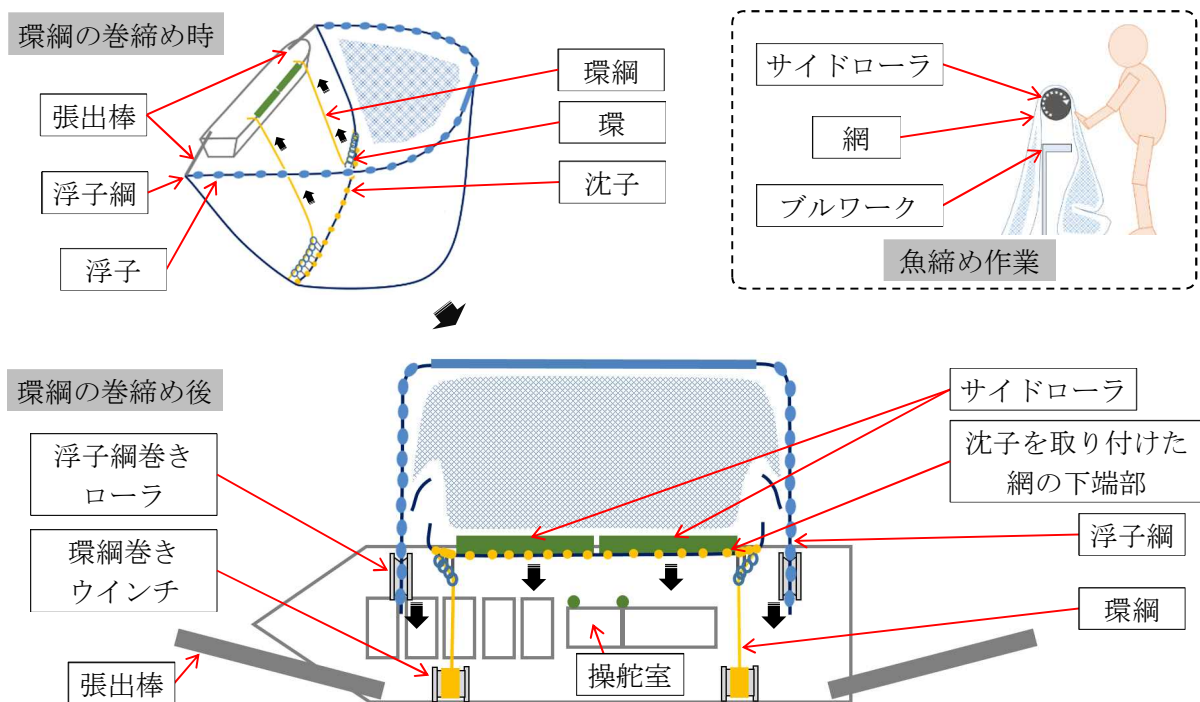
図1 環網、浮子網及び魚締め作業の状況（イメージ）

本船は、03時30分ごろ、3回目の投網を行った後、環網^{*1}を船首尾の環網巻き
 ウインチで巻き締め、沈子を取り付けた網の下端部が右舷側ブルワーク上方に設置さ
 れた2台のサイドローラ上に引き上げられて網が袋状になったところで、操舵室両舷
 上方の作業灯を点灯し、浮子網^{*2}を船首尾の浮子網巻きローラで巻き揚げるとともに、
 ‘網を船内側に回転するサイドローラの上部に押し付けながら巻き上げて船内に揚収
 する作業’（以下「魚締め作業^{うおじ}」という。）を行った。（図1、写真1、写真2参照）

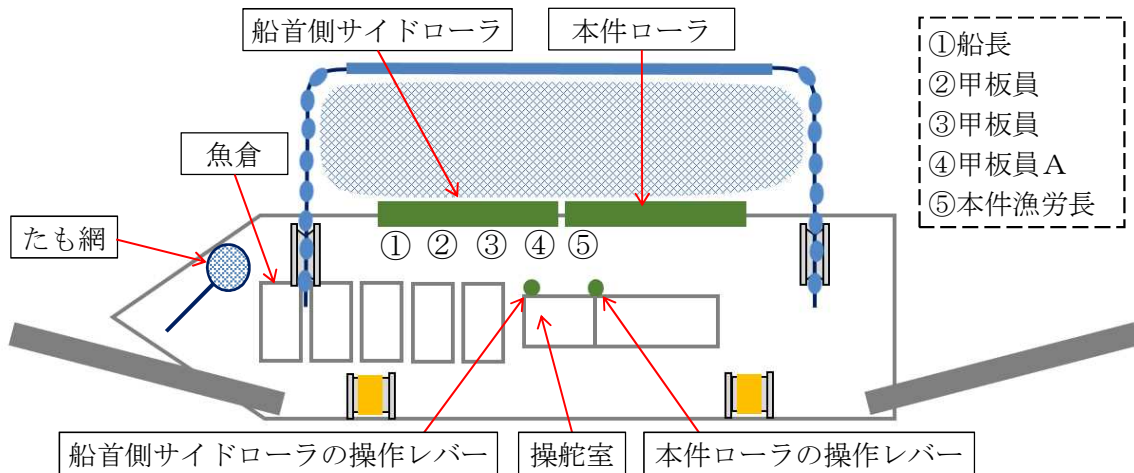
図2 魚汲み準備作業時の状況 (イメージ)

本船は、網の中の魚群をたも網で前部甲板の魚倉へ取り込みやすくするように‘船首側及び船尾側サイドローラで網の巻揚げを調整して魚群を網の船首側に寄せながら網の底部を平坦にする作業’（以下「魚汲み準備作業^{うおく}」という。）を行うこととなり、網の揚収が船首側サイドローラよりも船尾側サイドローラ（以下第6章を除き「本件ローラ」という。）で進んでいたため、本件ローラに網を固定して船首側サイドローラで網を巻き上げることとし、船首側から順に、船長、甲板員2人、甲板員Aが

船首側サイドローラ付近の、また、本件漁労長が本件ローラ付近の作業位置にそれぞれついた。(図2参照)

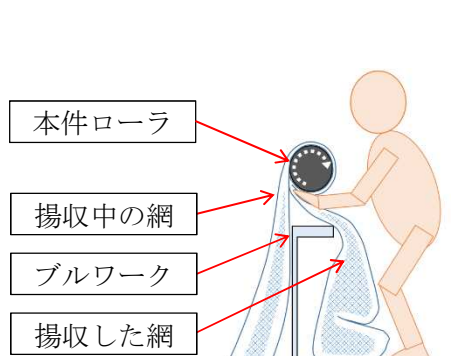
図3 サイドローラに網を固定する作業 (イメージ)

本件漁労長は、本件ローラに網を固定する目的で、本件ローラの操作レバーで回転速度を落とした後、本件ローラの上に押し付けて揚収した網の一部を、左手で本件ローラとブルワークの隙間から舷外側に通して揚収中の網と本件ローラとの間に挟み、同状態のまま本件ローラを数回転させようとしたところ、04時30分ごろ左手に着用していたゴム手袋の指先部分が揚収中の網と回転している本件ローラとの間に挟まれ、異常を知らせようと甲板員Aに向かって声を掛けたものの、左手に続いて左腕が本件ローラに巻き込まれた。(図3、写真3参照)

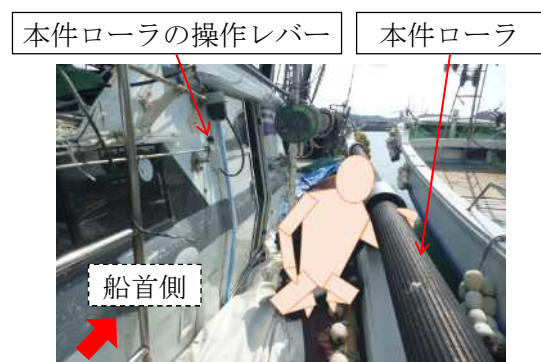
写真3 本件漁労長が本件ローラに巻き込まれた状況 (イメージ)

本事故は、夜間、本船が、天草市大島西方沖において錨泊して揚網作業中、魚汲み準備作業の際、本件漁労長が、単独で、ゴム手袋を着用し、本件ローラが回転した状態で本件ローラに網を固定しようとしたため、左手に着用していたゴム手袋の指先部分が揚収中の網と回転している本件ローラとの間に挟まれ、その後、左手に続いて左腕が本件ローラに巻き込まれたことにより発生したものと考えられる。

- (1) 乗組員の上衣は、裾や袖口を締め付けるなどしてサイドローラに巻き込まれないようにすること。
- (2) サイドローラの操作レバーに操作担当者をつけ、異常発生時、すぐにサイドローラを停止できるよう、操作担当者に、常時、サイドローラで行われる作業の状況を監視させること。
- (3) 網の固定の際は、サイドローラを一旦停止した上、網の固定を行う作業者とサイドローラの操作レバーの操作担当者とは声を掛け合い、連携して作業を行うこと。
- (4) 網の固定を行う作業者は、手袋を着用して網の固定を行うと、手袋の指先部分が揚収中の網と回転しているサイドローラとの間に挟まれるおそれがあるので、網の固定の際、手袋を外すこと。
- (5) 次のとおり逆巻きの防止策をとり、逆巻きの未然防止に努めること。
 - ① 網の状況を注意深く観察し、逆巻きが起こり得る状態の網の部位を認めた場合は、速やかにサイドローラを停止して、同状態を解消すること。
 - ② サイドローラ表面のゴム部分の傷は適宜補修を行うこと。
 - ③ 船内に揚収された網の一部が風を受けて逆巻きが起こり得る状況では、甲板上に風よけのシートを展張すること。
 - ④ 船内に揚収された網の一部がブルワーク上に折り重ならないようにすること。
 - ⑤ 束になった状態の網をサイドローラで巻き上げると、船内に揚収された網の一部が捻じれて逆巻きが起こることがあるので、網をサイドローラ上に均しながら魚締め作業を行うこと。

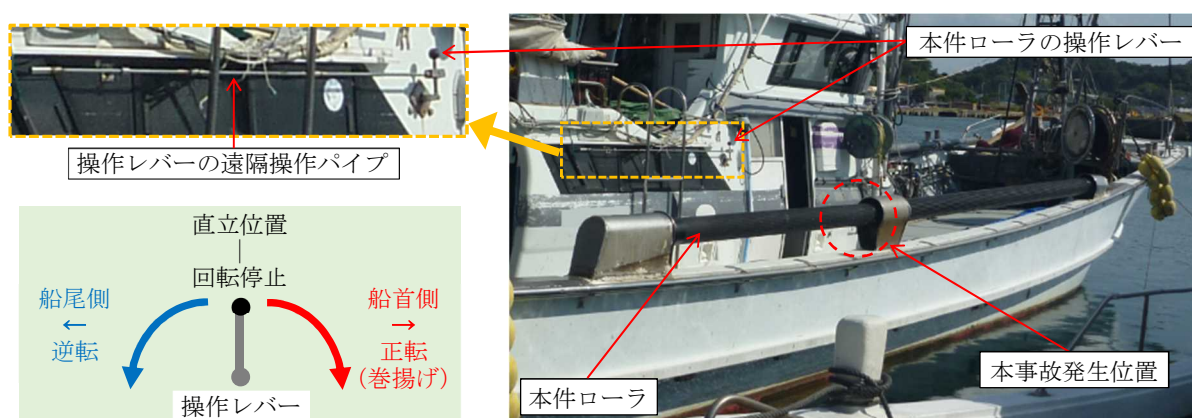
写真4 本件ローラ及び本件ローラの操作レバー

本件ローラは、合成ゴム部分の長さ約266cm、直径約17cmで、甲板上高さ約66cmの右舷側ブルワーク上方に約20cmの隙間を設けて設置されていた。

本件ローラの操作レバーは、操舵室右舷側囲壁の甲板上高さ約143cmの位置に設けられ、本件ローラと同囲壁との距離約75cm、本件ローラと操作レバーとの距離約90cmであった。

本件漁労長は、本事故当時、本件ローラの操作レバーの位置よりも船首側の右舷甲板で、身体を船尾方に向け、本件ローラに網を固定しようとした。

本件ローラ及び本件ローラの操作レバーは、本事故当時、不具合又は故障はなかった。

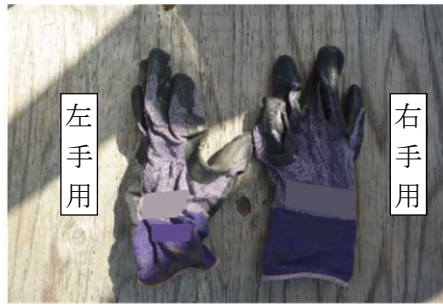
写真5 ゴム手袋（手の甲側）

本件漁労長は、本事故当時、好漁となって操業時間が長引き、早く帰港して水揚げに条件の良い岸壁を確保したいとの思いから気持ちが焦り、また、作業への慣れがあり、ゴム手袋を着用したまま、右手で操作レバーを操作して本件ローラの回転速度を落とした後、左手で網を固定しようとしたが、左手に着用していたゴム手袋の指先部分が揚収中の網と回転している本件ローラとの間に挟まれて左手を引き抜くことができず、直後、右手で本件ローラの操作レバーを操作しようとしたが、左手が本件ローラに巻き込まれて操作レバーに右手が届かなかった。(写真5、写真6参照)

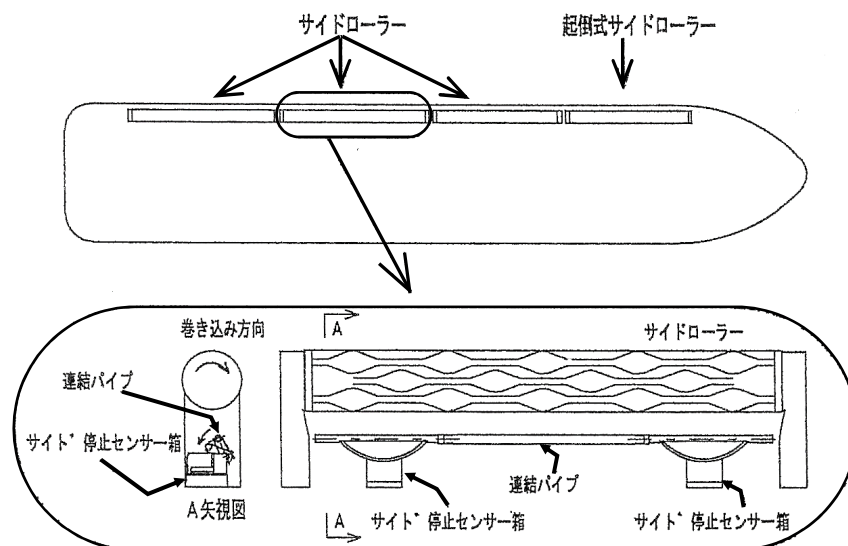
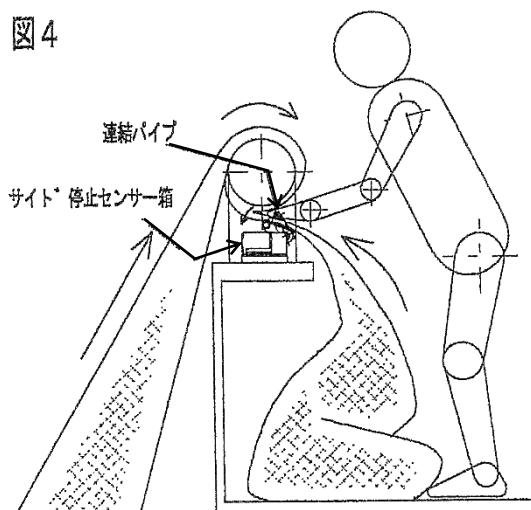
この装置はまき網本船の起倒式油圧サイドローラーを除くサイドローラーの下側の両端に設けられた2台のサイド停止センサー箱とそれを連結するパイプより構成される検出部と制御盤、サイドローラーを停止させる電磁弁からなる。連結パイプが下がると制御盤にサイドローラーの停止信号が送られ、制御盤より電磁弁に通電されサイドローラーの回転を停止する装置である。

本装置があれば図4のように巻き込まれそうになると連結パイプが下がりサイドローラーが停止するため、巻き込まれを防止することができる。

り操作レバーの適切な操作が行われなかったり、サイドローラを即座に停止することができなかったりするおそれがあるものと推定されることから、揚網作業時にサイドローラを使用するまき網漁船及び棒受網漁船の船舶所有者は、更なる安全性向上のため、サイドローラの緊急停止装置を導入することが望ましい。

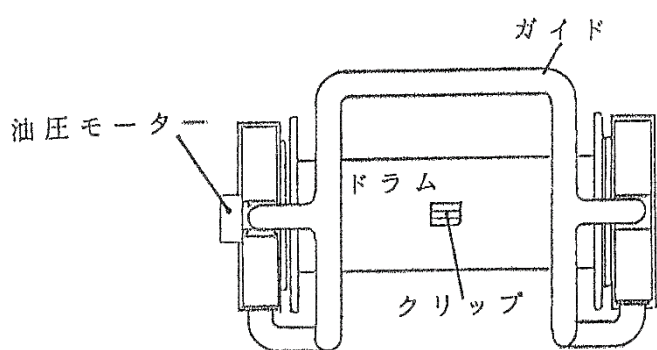
図5 A社の網の固定専用機器

網の固定専用機器は、操舵室囲壁に設置するウインチで、回転を停止した状態でドラム部分のクリップにサイドローラで揚収した網の一部を掛けた後、ドラムを回転させて網の固定を行うようになっていた。(図5参照)

さらに、揚網作業時にサイドローラを使用するまき網漁船の船舶所有者は、サイドローラに網を固定することの代替措置として網の固定専用機器を導入することが望ましい。
