船舶事故調査報告書

令和元年8月7日
 運輸安全委員会（海事専門部会）議決
 委 員 佐藤 雄 二（部会長）
 委 員 田 村 兼 吉
 委 員 岡 本 満喜子

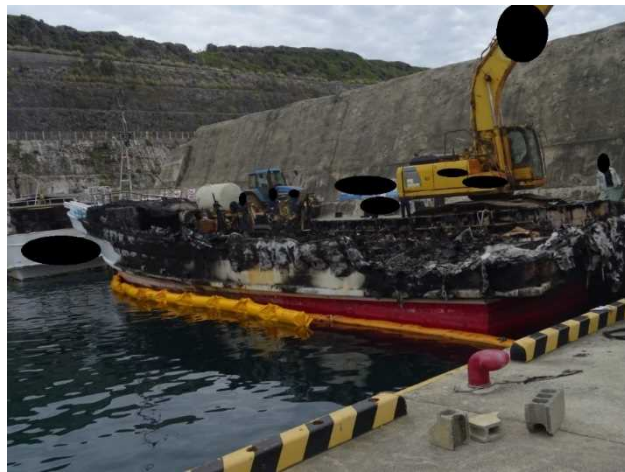
本船は、知人による119番通報を受けた消防団によって、18時21分ごろ消火活動が行われ、23時20分ごろ鎮火した。（写真1参照）

写真1 本船焼損状況

本船は、消火を行った消防団の調査によれば、右舷船首側の前部上甲板付近において、激しく燃焼した痕跡があった。

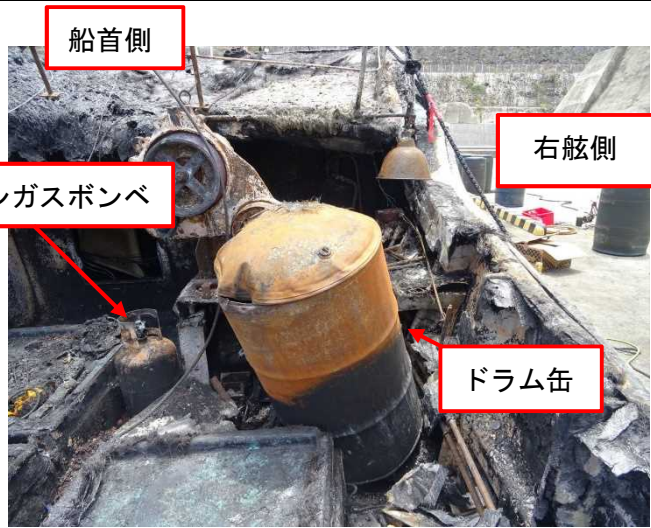
写真2 前部上甲板

本船は、右舷船首側の前部上甲板付近において、操業で使用している水中ライト2個及びビニール袋に入った予備の水中ライト約30個、また、プロパンガスボンベ1本、新聞紙に包まれた野菜が入ったプラスチックの容器及びA重油の入ったドラム缶（約200ℓ）1本が置かれていた。（写真2～5参照）

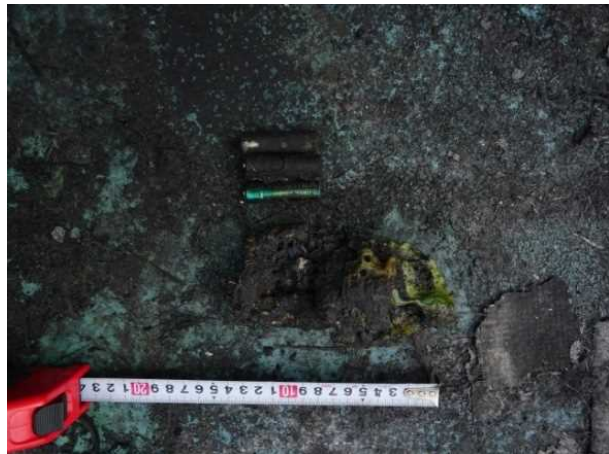
写真3 燃え残ったプラスチックの容器と予備の水中ライト

予備の水中ライトは、内蔵の乾電池は入っていなかった。

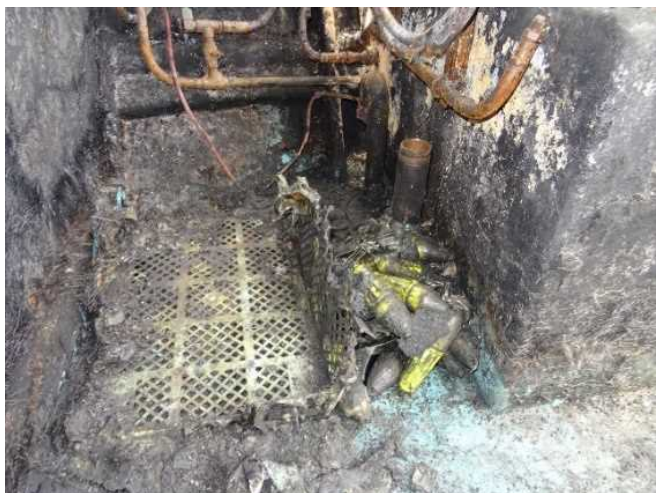
写真4 操業で使用していた水中ライト

船長は、水中ライトを、操業中は点灯させた状態で仕掛けに取り付け、水面下に沈めて使用し、また、操業後も通電状態で点灯させたままの状態とし、約1週間後に点灯しなくなったら内蔵の乾電池（単3形マンガン乾電池4本）を交換するという方法で使用しており、本事故前も同じ方法で使用していた。

水中ライトに内蔵の乾電池は、海水に濡れる等何らかの要因で短絡すると、過電流が流れて発熱する可能性がある。

<p>分析</p> <p>乗組員等の関与 船体・機関等の関与 気象・海象等の関与 判明した事項の解析</p>	<p>あり あり なし</p> <p>本船は、南大東漁港岸壁に係留中、右舷船首側の前部上甲板付近から出火し、延焼した可能性があると考えられる。</p> <p>本船は、通電を継続して点灯している水中ライトの乾電池が、短絡し、発熱して出火し、付近の可燃物に引火した可能性があると考えられるが、その状況を明らかにすることはできなかった。</p>
<p>原因</p>	<p>本事故は、本船が、南大東漁港岸壁に係留中、右舷船首側の前部上甲板付近から出火し、延焼した可能性があると考えられる。</p>
<p>再発防止策</p>	<p>今後の同種事故等の再発防止に役立つ事項として、次のことが考えられる。</p> <ul style="list-style-type: none"> ・乾電池を使用する電気機器は、使用しない場合、スイッチを断とする等通電を止めること。

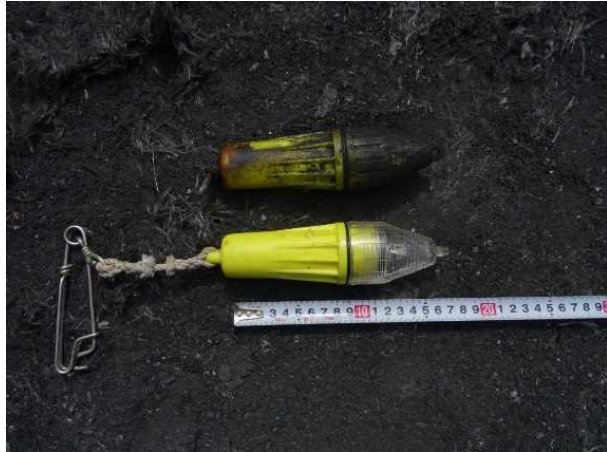
写真5 水中ライト

水中ライトは、本体が可燃物であるプラスチックで作られていた。
