船舶事故調査報告書

事故種類	乗揚
発生日時	平成30年12月14日 05時57分ごろ
発生場所	鹿児島県奄美市名瀬港 名瀬港東防波堤灯台から真方位180°880m付近 （概位 北緯28°23.5′ 東経129°30.2′）
事故の概要	貨物フェリーみさきは、南進中、浅所に乗り揚げた。 みさきは、船底外板に擦過傷を生じた。
事故調査の経過	平成30年12月19日、本事故の調査を担当する主管調査官（那覇事務所）ほか1人の地方事故調査官を指名した。 原因関係者から意見聴取を行った。
事実情報 船種船名、総トン数 船舶番号、船舶所有者等 L×B×D、船質 機関、出力、進水等	貨物フェリー みさき、999トン 133572、共同組海運株式会社 89.52m×13.50m×8.08m、鋼 ディーゼル機関、2,942kW、平成5年11月18日
乗組員等に関する情報	船長 男性 59歳 四級海技士（航海） 免許年月日 昭和61年3月26日 免状交付年月日 平成28年3月7日 免状有効期間満了日 令和3年3月25日
死傷者等	なし
損傷	船底外板に擦過傷
気象・海象	気象：天気 曇り、風向 北西、風速 約11m/s、視界 良好 海象：うねり 波高約1m、潮汐 上げ潮の初期 日出時刻：07時06分ごろ 常用薄明開始時刻：06時40分ごろ
事故の経過	本船は、船長ほか8人が乗り組み、旅客1人を乗せ、雑貨約250t及び車両8台を積載して平成30年12月13日17時40分ごろ名瀬港の佐大熊岸壁 <small>さだいくま</small> に向けて鹿児島県鹿児島市鹿児島港谷山 <small>たにやま</small> 一区を出港した。 本船は、名瀬港北方沖を約16ノット（kn）の速力（対地速力、以下同じ。）で南進し、14日05時30分ごろ名瀬港入港に際し、船長が、昇橋して自ら操船指揮に当たり、05時47分ごろ名瀬港の港

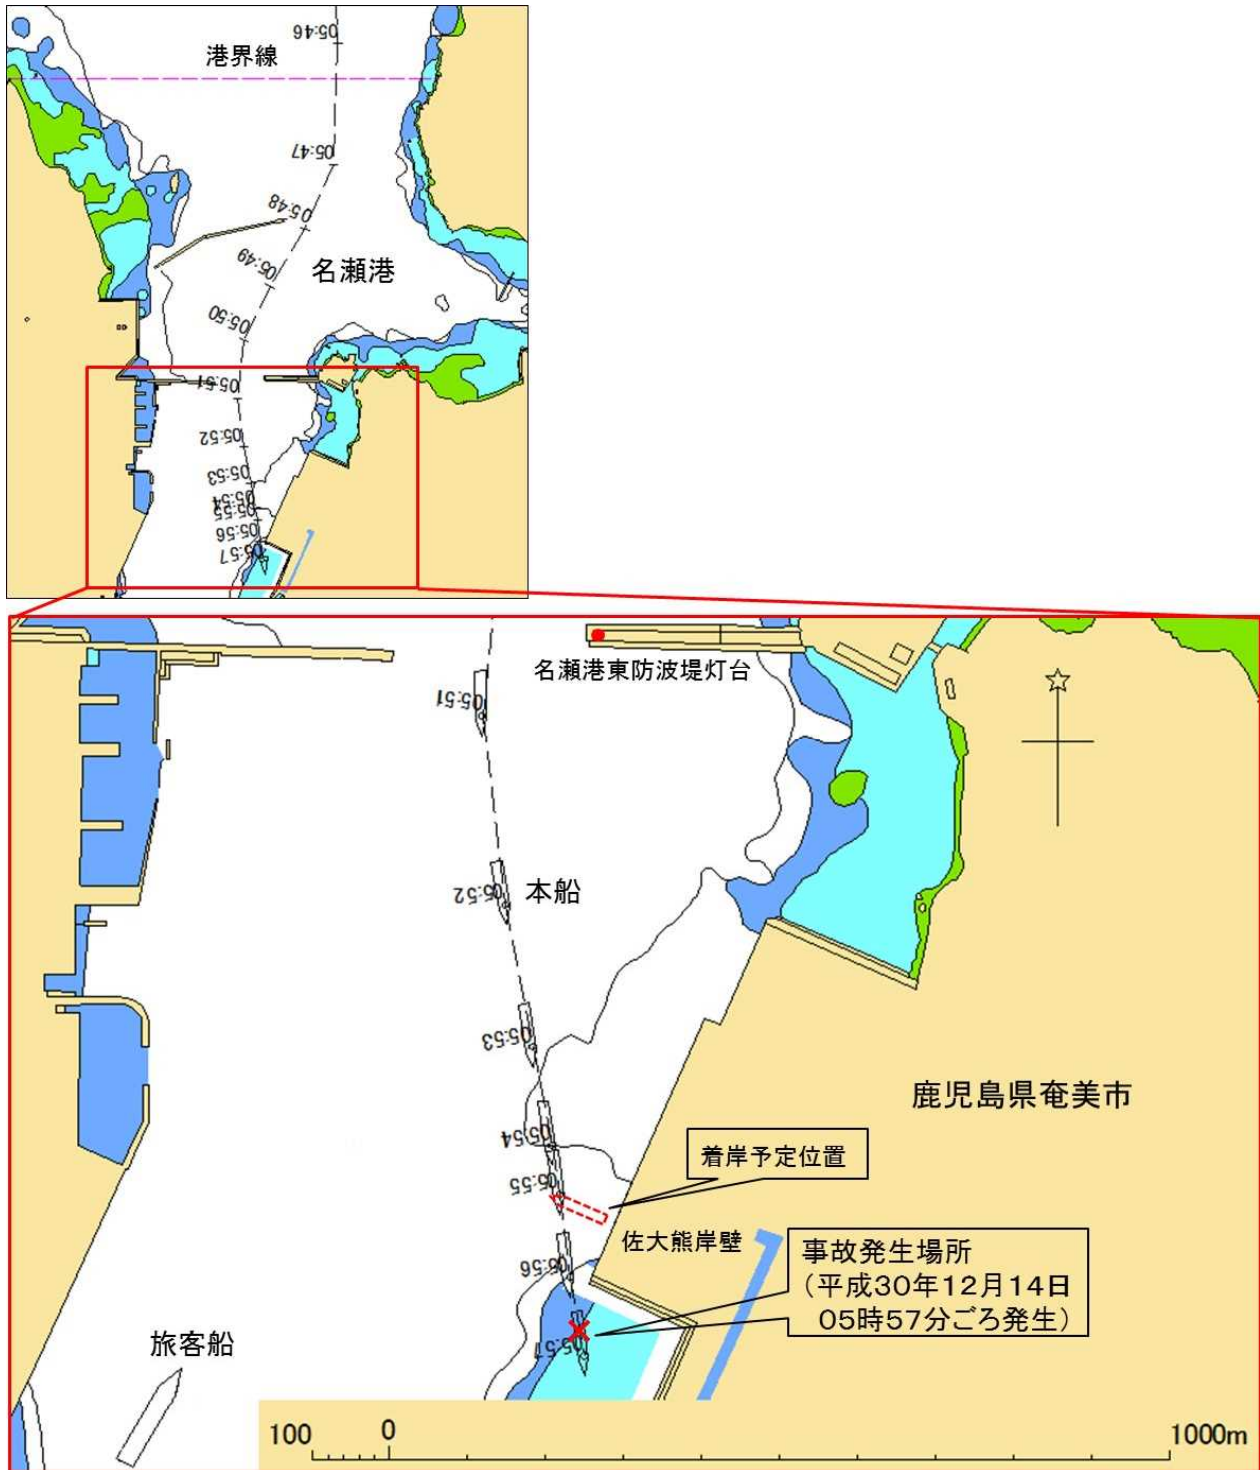
付図1 事故発生経過概略図

<p>分析</p> <p>乗組員等の関与</p> <p>船体・機関等の関与</p> <p>気象・海象等の関与</p> <p>判明した事項の解析</p>	<p>あり</p> <p>なし</p> <p>なし</p> <p>本船は、名瀬港において、佐大熊岸壁に船尾着け着岸する際、船長が、揚錨機を操作する甲板員Aが船首部に配置されていないことに気付く、投錨する時機を失って慌てていたことから、着岸作業をやり直す位置に戻すことができないまま直進し、同岸壁南方沖の浅所に乗り揚げたものと考えられる。</p>

<p>原因</p>	<p>本事故は、夜間、本船が、名瀬港において、佐大熊岸壁に船尾着け着岸する際、船長が、揚錨機を操作する甲板員Aが船首部に配置されていないことに気付き、投錨する時機を失って慌てていたため、着岸作業をやり直す位置に戻すことができないまま直進し、同岸壁南方沖の浅所に乗り揚げたものと考えられる。</p>
<p>再発防止策</p>	<p>今後の同種事故等の再発防止に役立つ事項として、次のことが考えられる。</p> <ul style="list-style-type: none"> ・ 船長は、あらゆる状況に対応できるように余裕を持って乗組員への指示及び操船等を行うこと。 ・ 船長は、入出港配置の際、乗組員が各配置についてを確認すること。
